## LAUDO CAUTELAR VEICULAR - PEQUENO PORTE

| Placa: | OZY4777 | Estado: | MG |
| Marca/Modelo: | HYUNDAI/HB20 1.6M COMF | | |

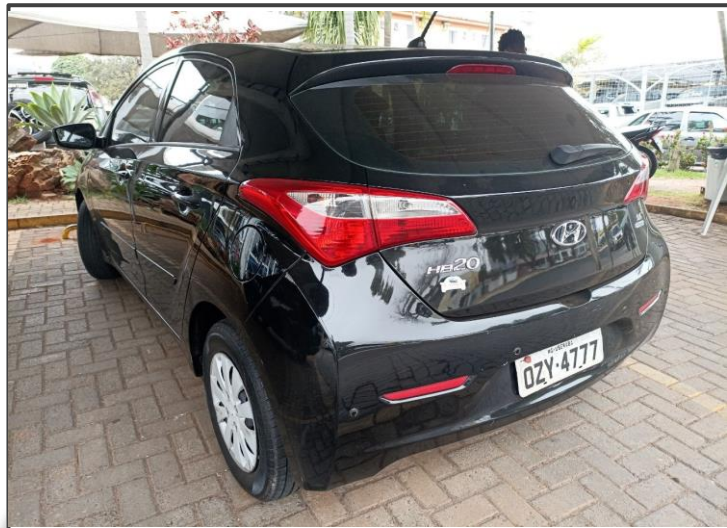
Foto da Traseira e da Placa: **OZY4777**

Situação da Placa: TROCAR A PLACA

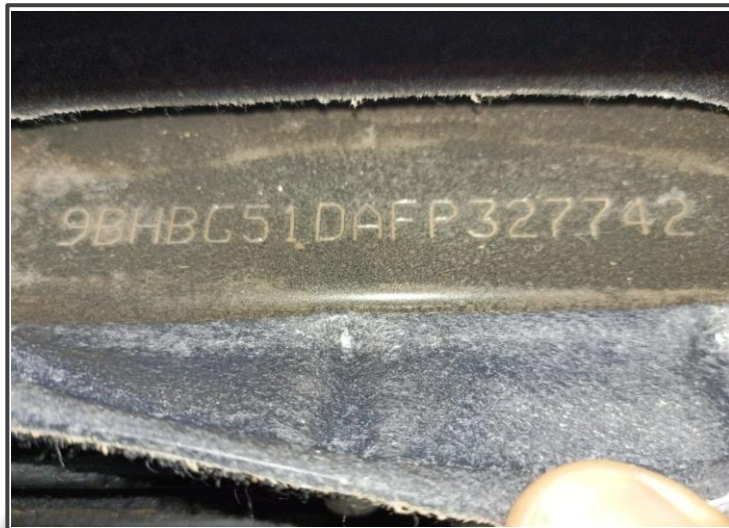
- ✓ NÃO Apresentava Indícios Evidentes de Adulteração (Chassi ORIGINAL).
- ✓ Efetuada a Pesquisa da Ficha de Montagem do Veículo; Constata-se que o Chassi era Original de Fábrica.

Macro Foto Nº Chassi: **9BHBG51DAFP327742**

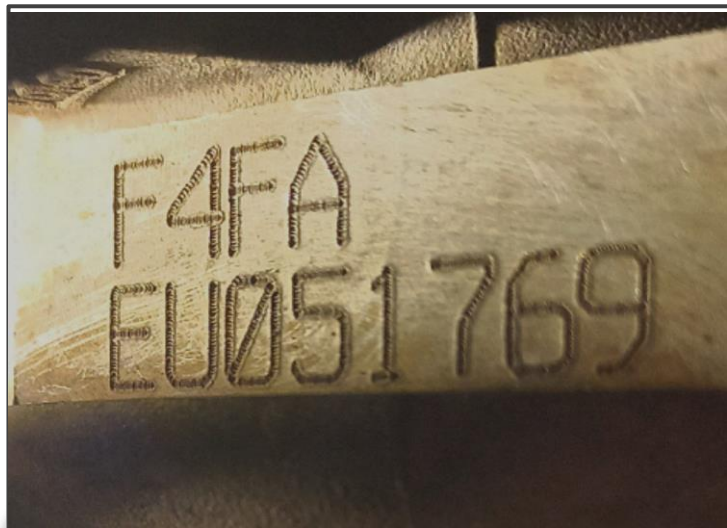
- ✓ NÃO Apresentava Indícios Evidentes de Adulteração.
- ✓ Motor em Conformidade com a BIN (Base de Identificação Nacional).

Foto do Número do Motor: **F4FAEU051769**

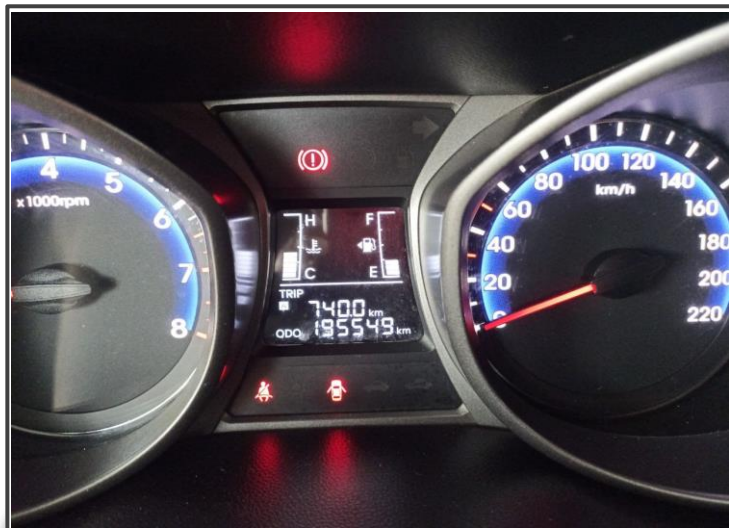
Odômetro do Veículo: **195.549**

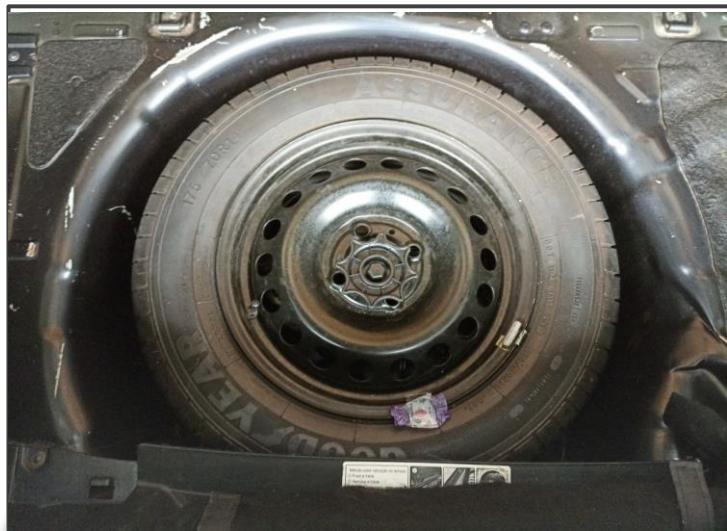
Itens Obrigatórios: Equipamentos Obrigatórios OK

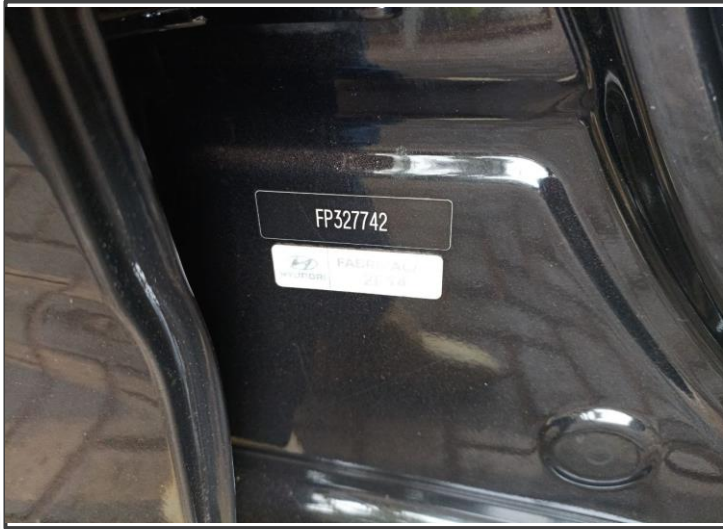
Coluna da Porta: ✓ Etiqueta Original. Compartimento do Motor: ✓ Etiqueta Original.

➔ Etiqueta Obrigatória da Coluna da Porta

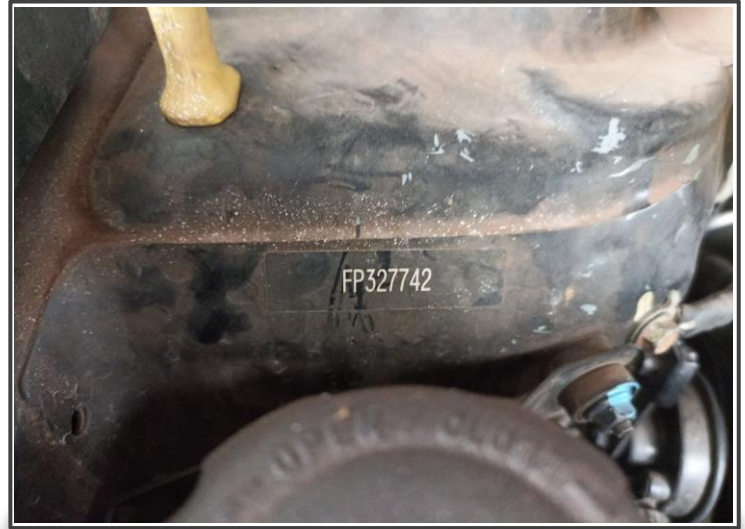
➔ Etiqueta Obrigatória do Compartimento do Motor
