## LAUDO CAUTELAR VEICULAR - PEQUENO PORTE

| Placa: | RFN9H76 | Estado: | MG |
| Marca/Modelo: | VW/NOVA SAVEIRO RB MBVS | | |

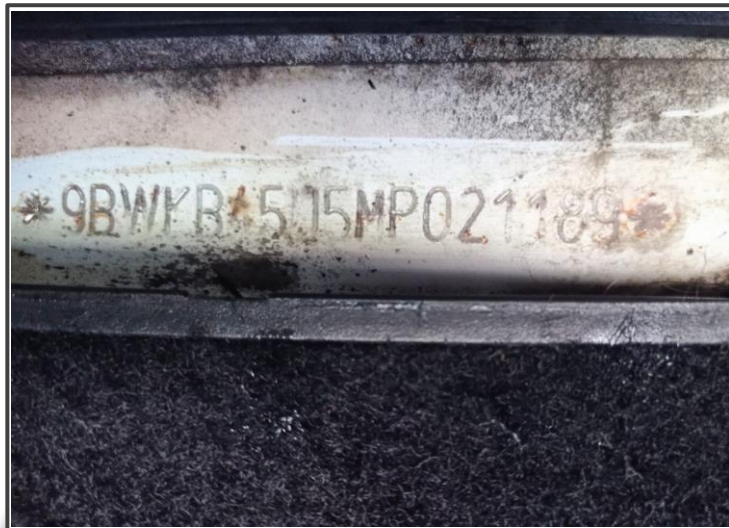
Macro Foto Nº Chassi: **9BWKB45U5MP021189**

- ✓ NÃO Apresentava Indícios Evidentes de Adulteração (Chassi ORIGINAL).
- ✓ Efetuada a Pesquisa da Ficha de Montagem do Veículo; Constatou-se que o Chassi era Original de Fábrica.

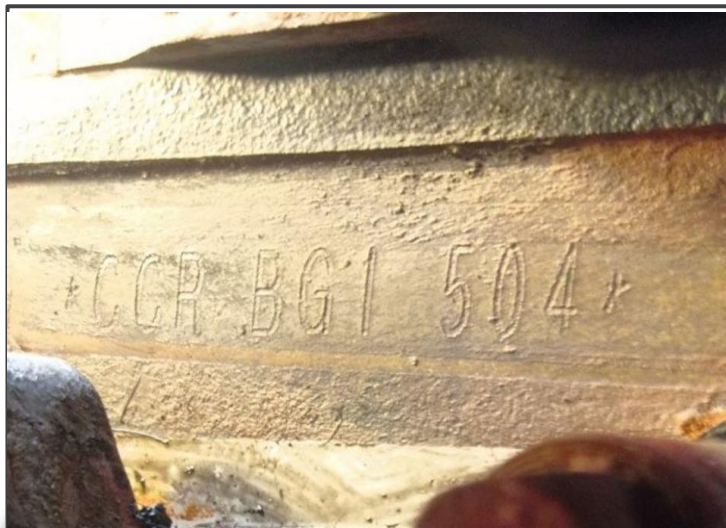
Foto do Número do Motor: **CCRBG1504**

- ✓ NÃO Apresentava Indícios Evidentes de Adulteração.
- ✓ Motor em Conformidade com a BIN (Base de Identificação Nacional).

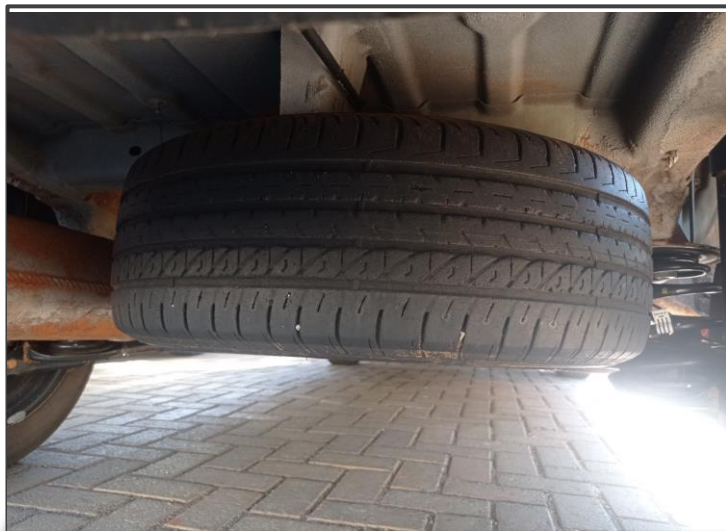
Itens Obrigatórios: Equipamentos Obrigatórios OK

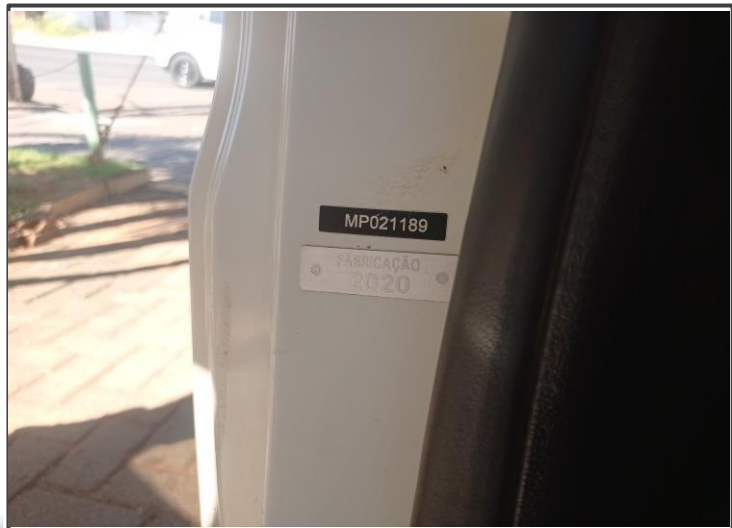
➡ Etiqueta Obrigatória da Coluna da Porta

Coluna da Porta: ✓ Etiqueta Original. Compartimento do Motor: ✓ Etiqueta Original.

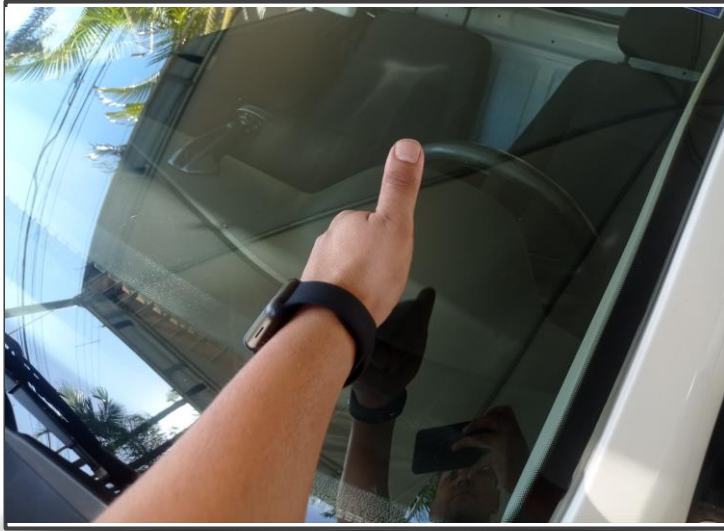
➡ Foto das Condições do vidro dianteiro (Para-brisa)

- Dianteiro (Para-Brisas) ⚠ Vidro Não Original (Grav. Paralela).
- Porta Diant. Esquerda: ✓ Vidro Original.
- Porta Tras. Esquerda: ✓ Vidros Inexistentes.
- Lateral Tras. Esquerda: ✓ Vidros Inexistentes.
- Vidro Traseiro: ✓ Vidro Original.
- Porta Diant. Direita: ✓ Vidro Original.
- Porta Tras. Direita: ✓ Vidros Inexistentes.
- Lateral Tras. Direita: ✓ Vidros Inexistentes.
