## LAUDO CAUTELAR VEICULAR - PEQUENO PORTE

| Placa: | HJC1D58 | Estado: | MG |
| Marca/Modelo: | FORD/FIESTA 1.6 FLEX | | |
| Número do Chassi: | 9BFZF55P1B8113796 | | |

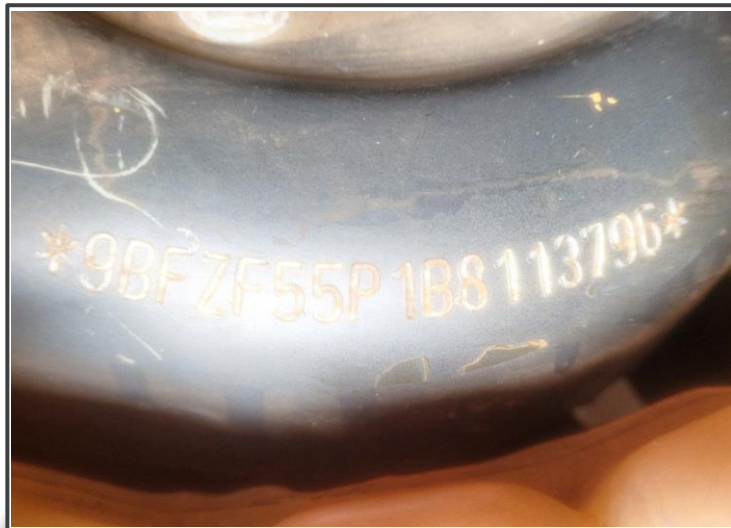
Macro Foto Nº Chassi: **9BFZF55P1B8113796**

- ✓ NÃO Apresentava Indícios Evidentes de Adulteração (Chassi ORIGINAL).
- ✓ Efetuada a Pesquisa da Ficha de Montagem do Veículo; Constata-se que o Chassi era Original de Fábrica.

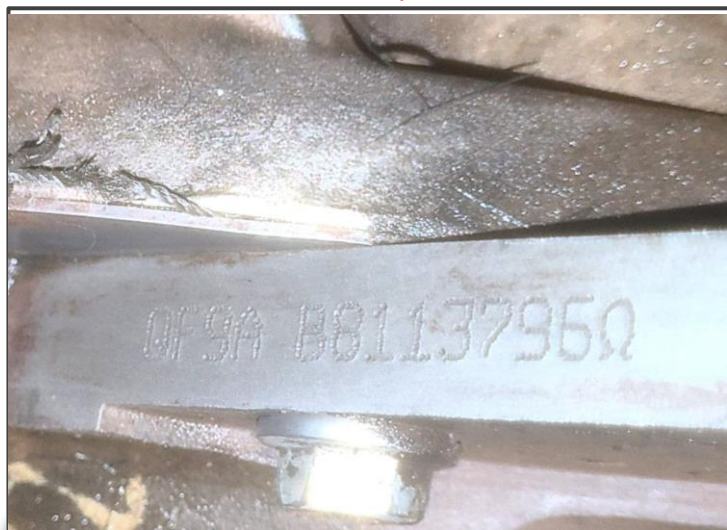
Foto do Número do Motor: **QF9AB8113796**

- ✓ NÃO Apresentava Indícios Evidentes de Adulteração.
- ✓ Motor em Conformidade com a BIN (Base de Identificação Nacional).

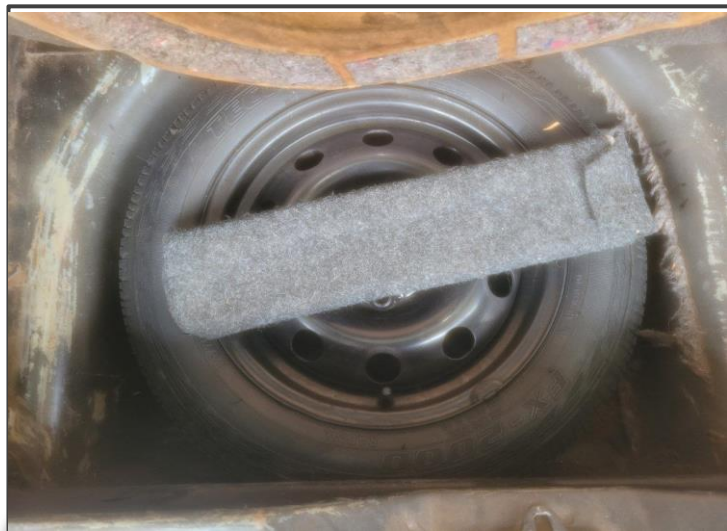
Itens Obrigatórios: Equipamentos Obrigatórios OK

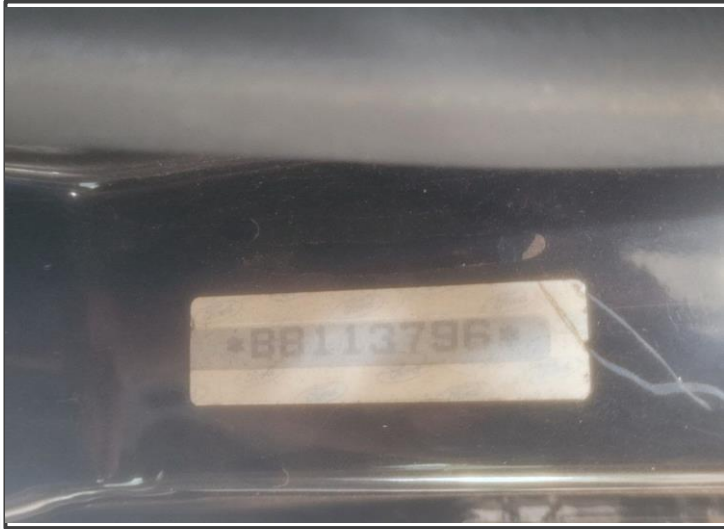
➡ Etiqueta Obrigatória da Coluna da Porta

Coluna da Porta: ✓ Etiqueta Original. Compartimento do Motor: ✓ Etiqueta Original.

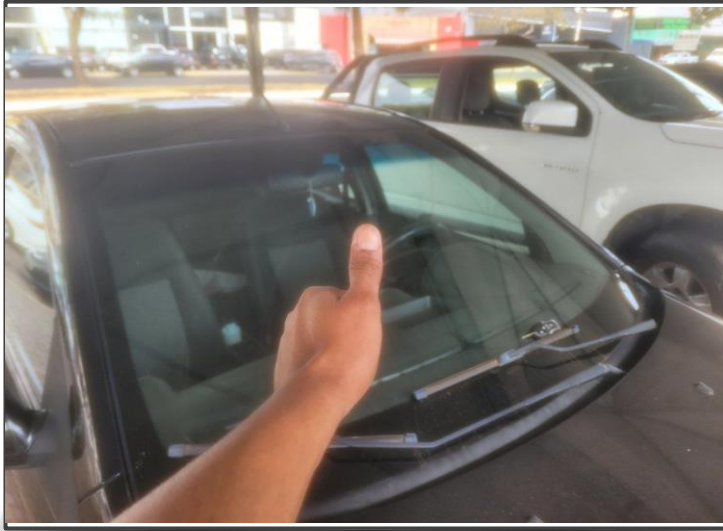
➡ Foto das Condições do vidro dianteiro (Para-brisa)

- Dianteiro (Para-Brisas) ⚠ Vidro Não Original (Grav. Paralela).
- Porta Diant. Esquerda: ✓ Vidro Original.
- Porta Tras. Esquerda: ✓ Vidro Original.
- Lateral Tras. Esquerda: ✓ Vidro Originalmente Sem Gravação.
- Vidro Traseiro: ✓ Vidro Original.
- Porta Diant. Direita: ✓ Vidro Original.
- Porta Tras. Direita: ✓ Vidro Original.
- Lateral Tras. Direita: ✓ Vidro Originalmente Sem Gravação.
