| DATA: | 10/04/2026 11:55:44 | STATUS: | APROVADO COM RESTRIÇÃO |
| CLIENTE: | ORTOVEL UBERLÂNDIA | Nº DA VISTORIA: | 3957246 |

| FABRICANTE/MARCA: | FORD | MODELO/VERSÃO: | I/FORD RANGER XLT CD4M32 |
| PLACA: | OPY0880 | CIDADE: | UBERLANDIA |

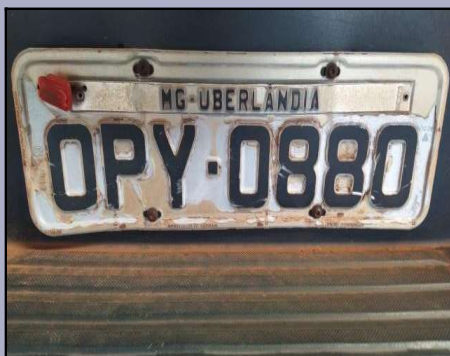
PLACA

101-Placa e tarjeta em conformidades (ok).

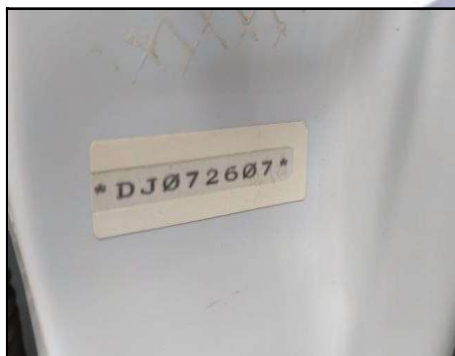
ETIQUETA\_VIS\_COLUNA

510-Original

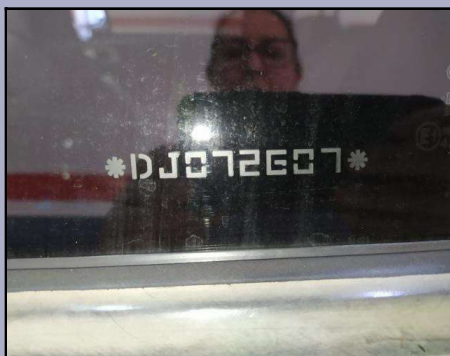
VIDRO

624-Vidro não original

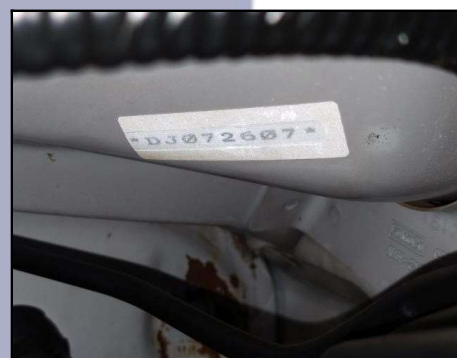
ETIQUETA\_VIS\_MOTOR

501-Original

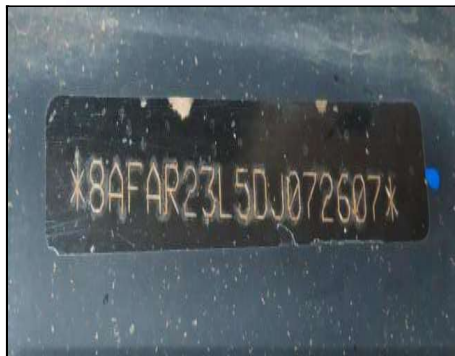
CHASSI

308-Numeração dentro dos padrões do fabricante

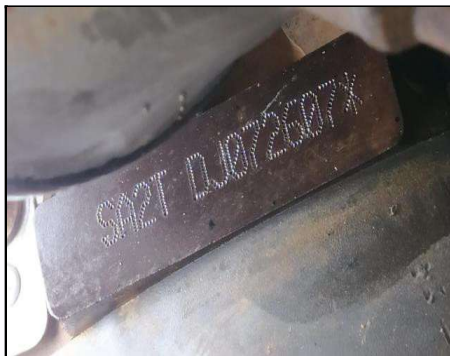
MOTOR

201-Tipo de gravação dentro do padrão do fabricante

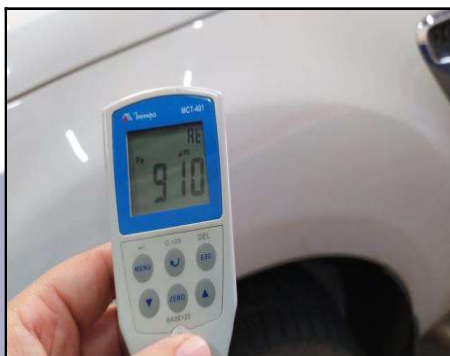
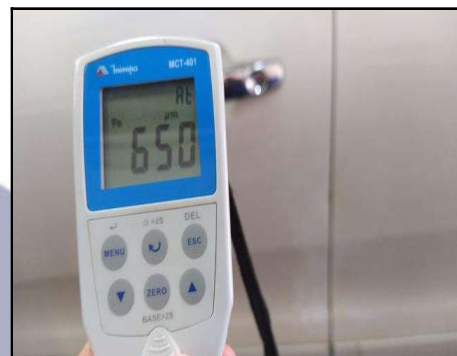
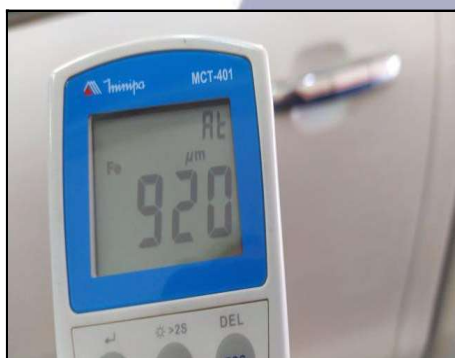
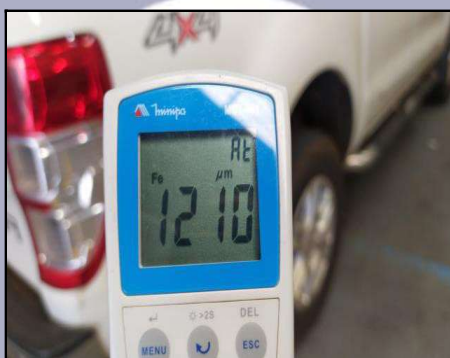
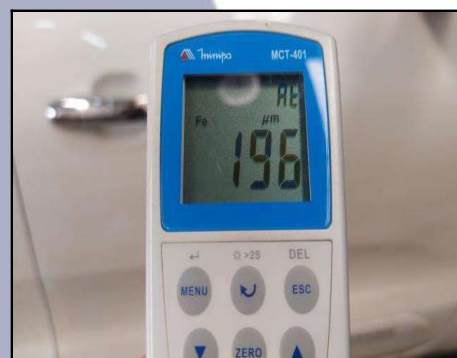
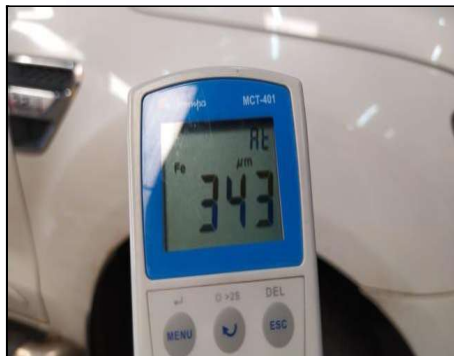
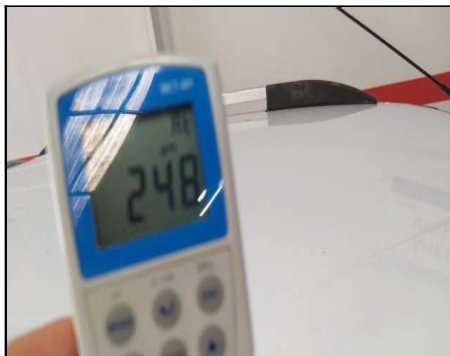
REPARO:Paralama dianteiro esquerdo,Porta dianteira esquerda,Porta traseira esquerda,Paralama traseiro direito,Porta dianteira direita,Paralama dianteiro direito  
 AVARIA:Capo,Paralama dianteiro esquerdo,Caixa de ar dianteira esquerda,Paralama traseiro esquerdo,Paralama traseiro direito,Coluna C direita,Porta traseira direita,Caixa de ar  
 dianteira direita,Caixa de ar traseira direita,Tampa traseira,Para choque dianteiro,Paralama dianteiro direito,Parabrisa avariado  
 Vidro traseiro esquerdo não original com gravação
