## LAUDO CAUTELAR VEICULAR - PEQUENO PORTE

| Marca/Modelo: | I/FORD RANGER LTDPD3D4A | | | | |

## Conclusão do Laudo: ! VEÍCULO APROVADO COM RESTRIÇÃO

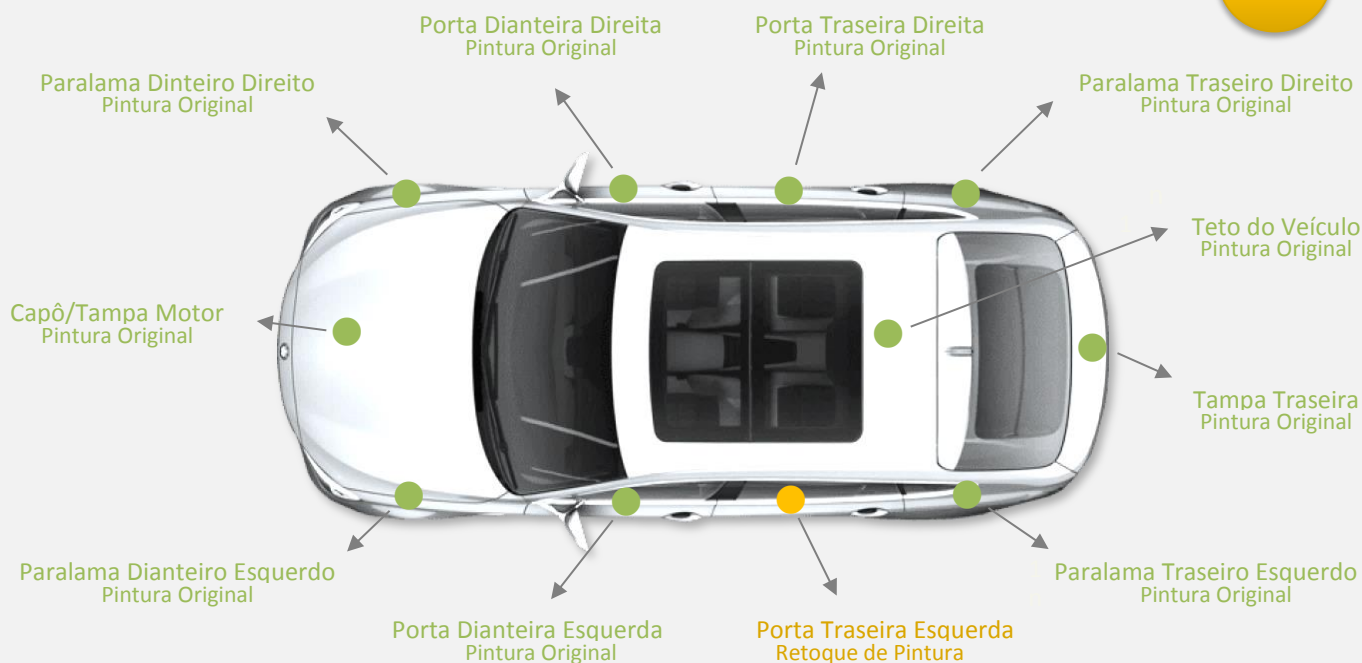
## Detalhe do Teste de Pintura

Observações: VEÍCULO POSSUI RETOQUE DE PINTURA NA PORTA TRASEIRA ESQUERDA. LUZ DA INJEÇÃO ACESA CONFORM FOTO EM ANEXO. ESTAMPAGEM DA PLACA DIANTEIRA NÃO ENCONTRADA. RECALL PENDENTE.

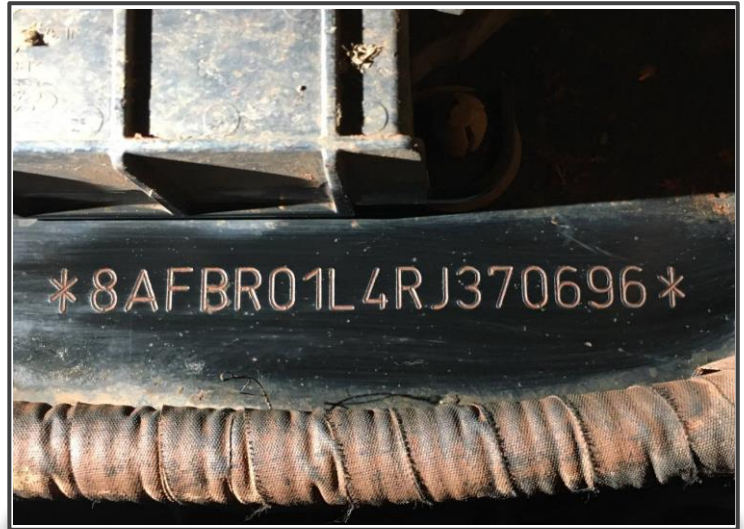
Macro Foto Nº Chassi: **8AFBR01L4RJ370696**

- ✓ NÃO Apresentava Indícios Evidentes de Adulteração (Chassi ORIGINAL).
- ✓ Efetuada a Pesquisa da Ficha de Montagem do Veículo; Constatou-se que o Chassi era Original de Fábrica.

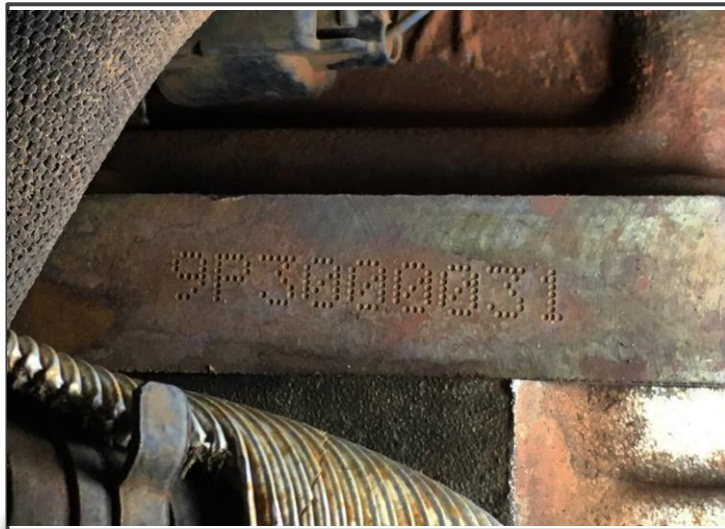
Foto do Número do Motor: **9P3000031**

- ✓ NÃO Apresentava Indícios Evidentes de Adulteração.
- ✓ Motor em Conformidade com a BIN (Base de Identificação Nacional).

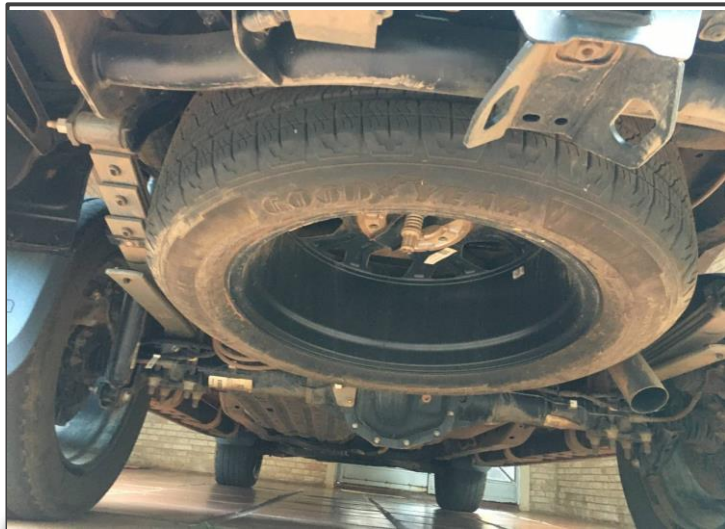
Itens Obrigatórios: Equipamentos Obrigatórios OK

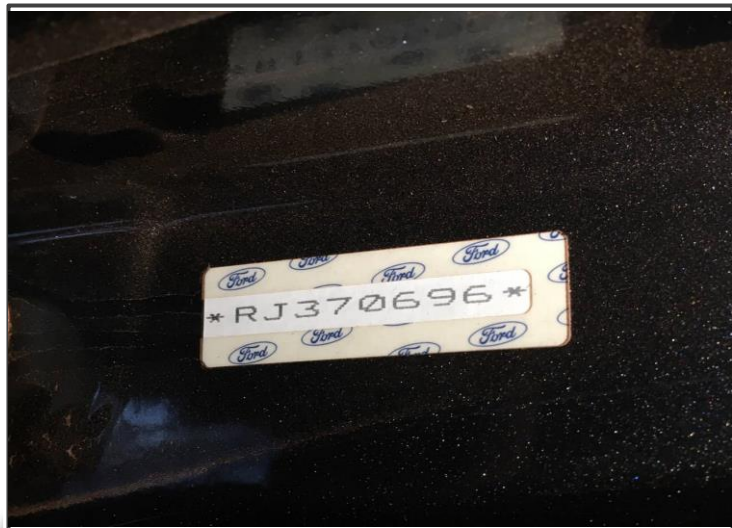
➡ Etiqueta Obrigatória da Coluna da Porta

Coluna da Porta: ✓ Etiqueta Original. Compartimento do Motor: ✓ Etiqueta Original.
