LAUDO DE VISTORIA CAUTELAR

LAUDO Nº: 6

| PLACA | RFA7G58 | CIDADE / UF | BELO HORIZONTE / MG |
| COR | BRANCA | MARCA / MODELO | JEEP |

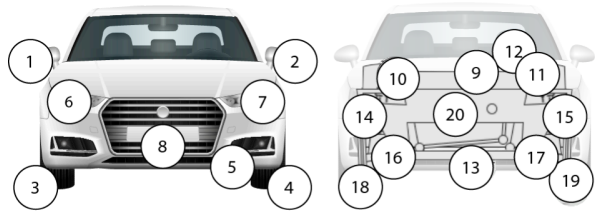
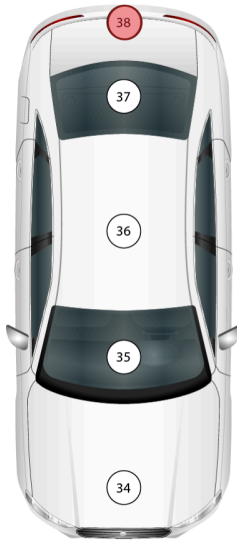
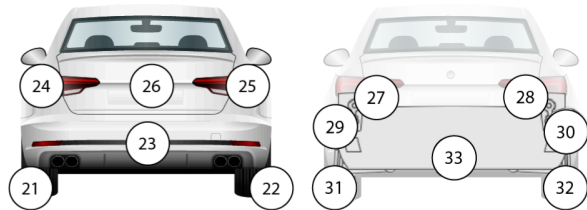
38 - Tampa porta malas

46 - Para-lama traseiro esquerdo

60 - Porta traseira direita

REPARO:Paralama traseiro esquerdo,Porta malas,Porta traseira direita  
Parabrisa não original gravação ok

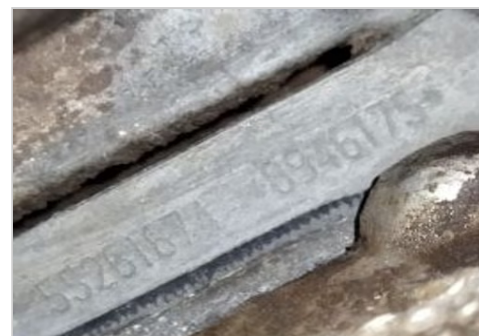
MOTOR

A NUMERAÇÃO IDENTIFICADORA DO MOTOR:

GRAVAÇÃO SEM VESTÍGIOS APARENTES DE ADULTERAÇÃO E DENTRO DOS PADRÕES DO FABRICANTE

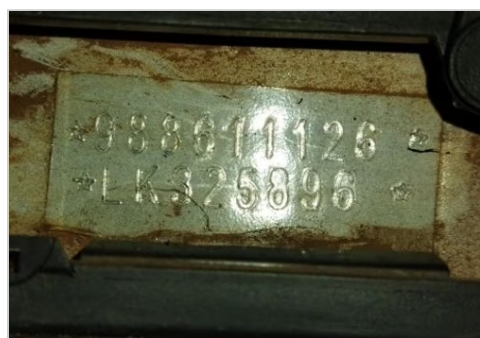
CHASSI

A NUMERAÇÃO IDENTIFICADORA DO CHASSI:

GRAVAÇÃO SEM VESTÍGIOS APARENTES DE ADULTERAÇÃO E DENTRO DOS PADRÕES DO FABRICANTE
