SITUAÇÃO GERAL

| NO. LAUDO: | 5993109 |

| MODELO: | FIAT/TORO VOLC AT9 4X4 |
| PLACA: | SYA6D66 |

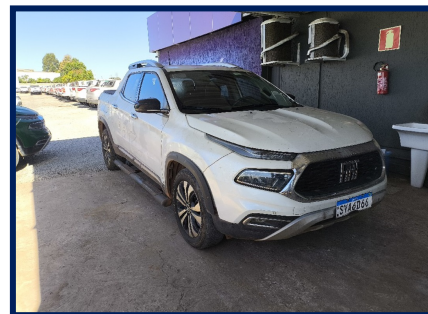
FRENTE 90 GRAUS

VEÍCULO COM RESTO DE COLA NA PINTURA IMPOSSÍVEL VISUALIZAR POSSÍVEIS DANOS.

| PARACHOQUE DIANT. : | AVARIADO/QUEBRADO |

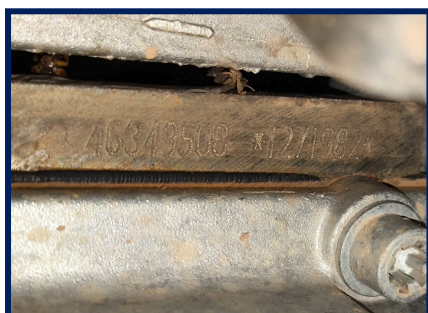
Motor

| DENTRO DOS PADRÕES HABITUAIS DO FABRICANTE | |

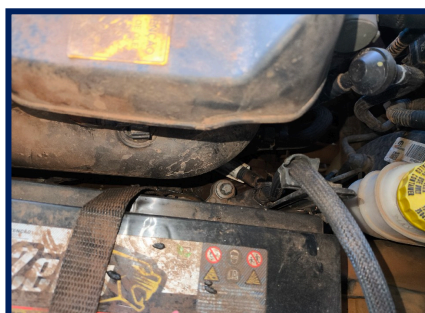
Câmbio

| <b>• NUMERAÇÃO DO CÂMBIO</b><br>NUMERAÇÃO OBSTRUÍDA (ITEM EXCLUÍDO DO PARECER) | |

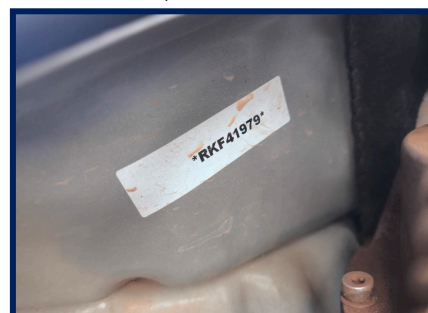
Etiqueta ETA Motor

| ETA MOTOR : | ETA DENTRO DOS PADRÕES / NUMERAÇÃO COINCIDE COM O CHASSI |

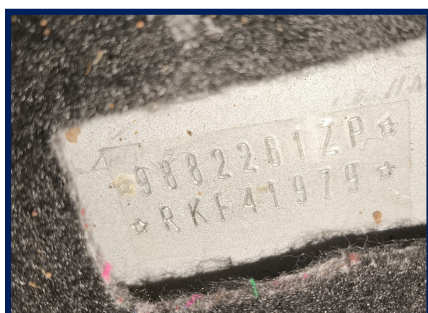
Chassi

| NUMERAÇÃO IDENTIFICADORA : | DENTRO DOS PADRÕES HABITUAIS DO FABRICANTE |
| CHAPA SUPORTE : | REGIÃO ÍNTEGRA |

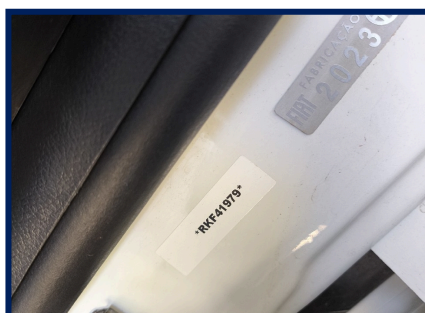
Foto eta coluna

| ETA BATENTE DA PORTA : | ETA DENTRO DOS PADRÕES / NUMERAÇÃO COINCIDE COM O CHASSI |

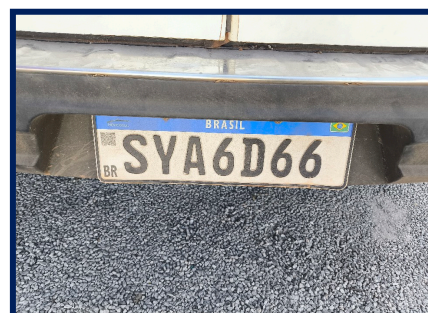
Placa

PLACA DENTROS DOS PADRÕES

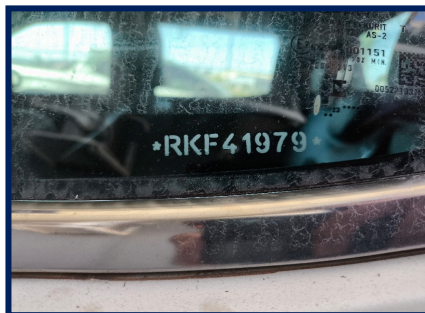
Gravação do vidro

| PARABRISA : | GRAVAÇÃO ORIGINAL / COINCIDE COM O CHASSI |

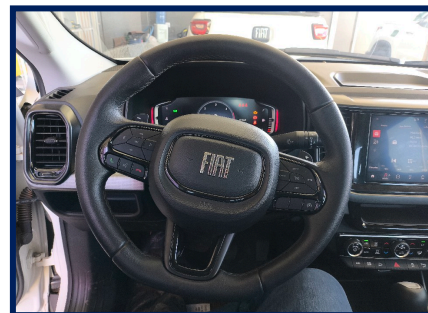
VOLANTE

| VOLANTE. : | INTEIRO |

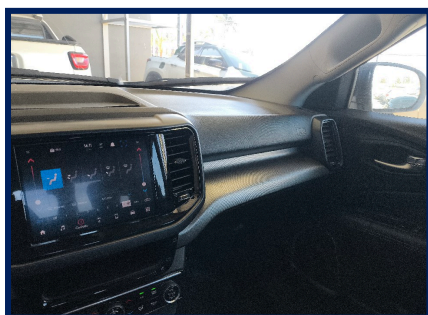
PAINEL LADO DIREITO

| PAINEL LADO DIREITO. : | INTEIRO |
