DADOS GERAIS

| NO. LAUDO: | 5996918 |

| MODELO: | FIAT/TORO VOLC AT9 4X4 |
| PLACA: | SYA6E10 |

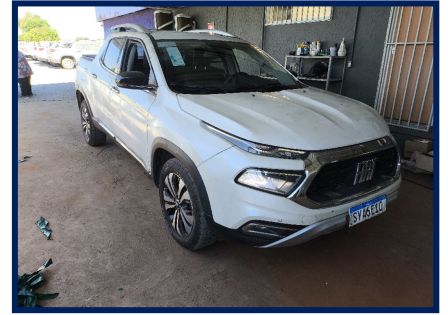
FRENTE 90 GRAUS

RESTO DE COLA NA PINTURA IMPOSSÍVEL VISUALIZAR POSSÍVEL DANOS ESTÉTICO  
 PARA-BRISA TRINCADO.

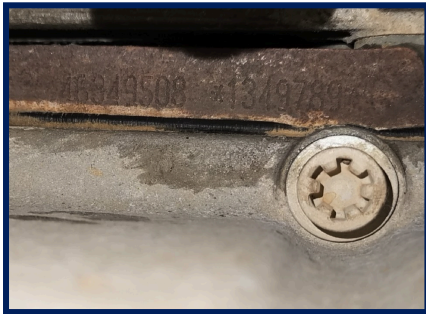
Motor

PRINCÍPIO DE FERRUGEM/CORROSÃO, SENDO POSSÍVEL VERIFICAR A ORIGINALIDADE DA GRAVAÇÃO

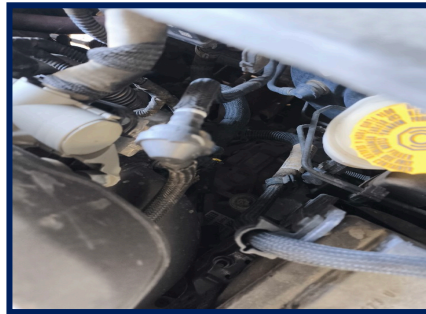
Câmbio

NUMERAÇÃO OBSTRUÍDA (ITEM EXCLUÍDO DO PARECER)

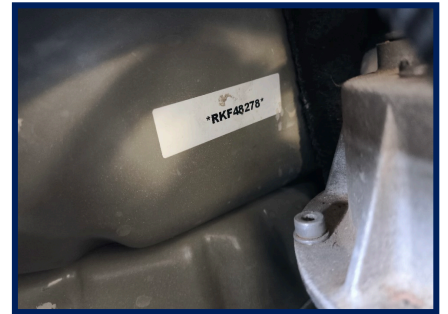
Etiqueta ETA Motor

| ETA MOTOR : | ETA DENTRO DOS PADRÕES / NUMERAÇÃO COINCIDE COM O CHASSI |

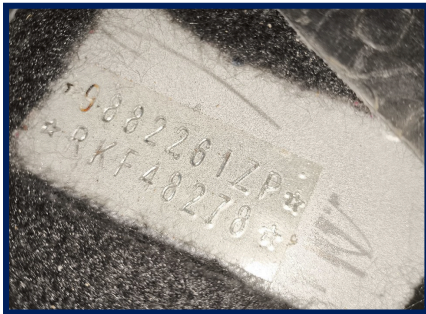
Chassi

| NUMERAÇÃO IDENTIFICADORA : | DENTRO DOS PADRÕES HABITUAIS DO FABRICANTE |
| CHAPA SUPORTE : | REGIÃO ÍNTEGRA |

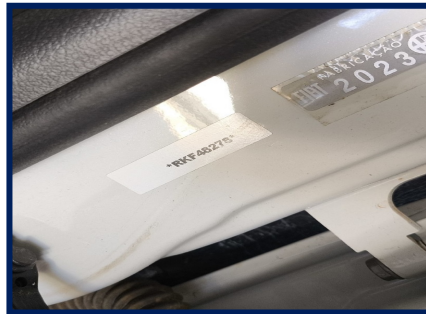
Foto eta coluna

| ETA BATENTE DA PORTA : | ETA DENTRO DOS PADRÕES / NUMERAÇÃO COINCIDE COM O CHASSI |

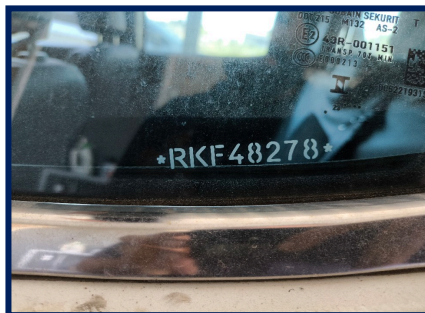
Gravação do vidro

| PARABRISA : | GRAVAÇÃO ORIGINAL / COINCIDE COM O CHASSI |

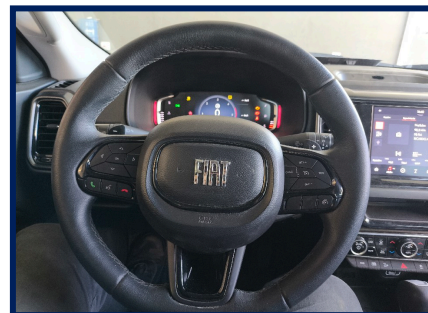
VOLANTE

| VOLANTE. : | INTEIRO |

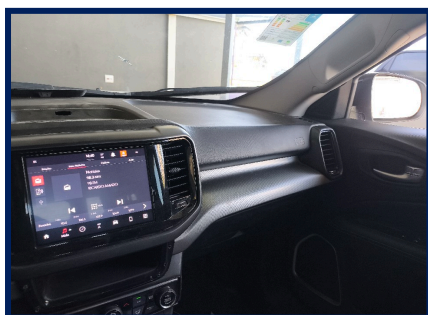
PAINEL LADO DIREITO

| PAINEL LADO DIREITO. : | INTEIRO |

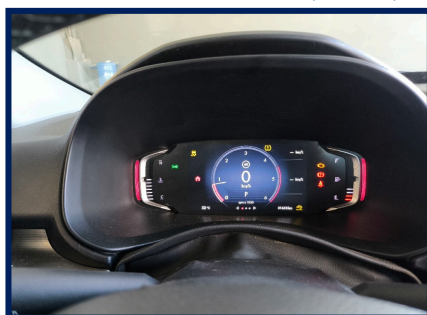
PAINEL DE INSTRUMENTOS (LIGADO)

| PAINEL DE INSTRUMENTOS LIGADO (FOTO). : | FUNCIONAL |
