DADOS GERAIS

| NO. LAUDO: | 5996681 |

| MODELO: | FIAT/TORO VOLC AT9 4X4 |
| PLACA: | SYA6E13 |

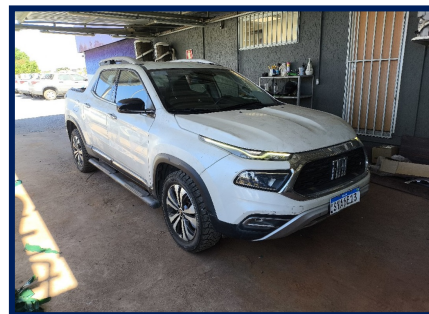
FRENTE 90 GRAUS

| PARACHOQUE DIANT. : | AVARIA ATÉ 10CM/PEQUENAS AVARIAS |

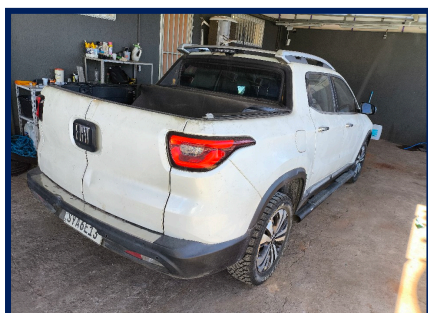
TRASEIRA 90 GRAUS

| TAMPA PORTAMALAS : | AVARIADO/QUEBRADO |
| PARACHOQUE TRAS. : | AVARIADO/QUEBRADO |
| CONJUNTO LANTERNAS TRAS. : | PEQUENA AVARIA |

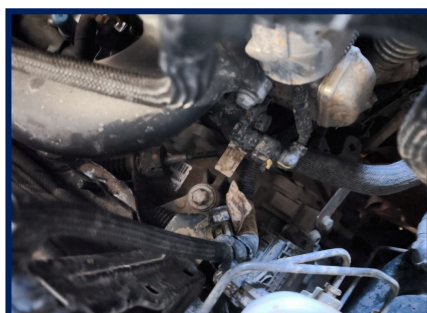
Câmbio

| <b>• NUMERAÇÃO DO CÂMBIO</b><br>NUMERAÇÃO OBSTRUÍDA (ITEM EXCLUÍDO DO PARECER) | |

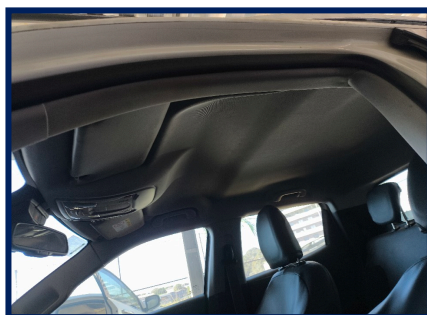
TETO INTERNO

| FORRO DO TETO : | DESGASTADO |

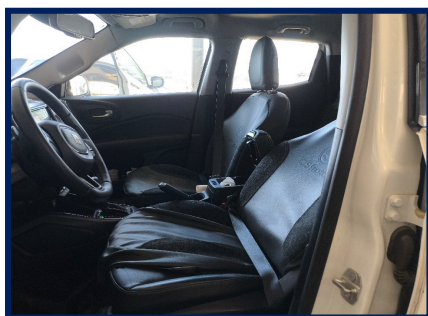
Bancos dianteiros

| BANCOS DIANTEIROS: | COM CAPA (SEM VISUALIZAÇÃO) |

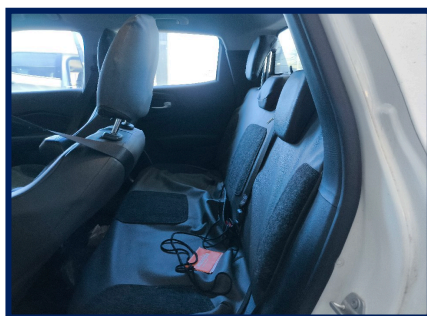
Banco Traseiro

| BANCO TRASEIRO: | COM CAPA (SEM VISUALIZAÇÃO) |
