SITUAÇÃO GERAL

APRESENTAÇÃO

| NO. LAUDO: | 5997433 |

| MODELO: | FIAT/TORO VOLC AT9 4X4 |

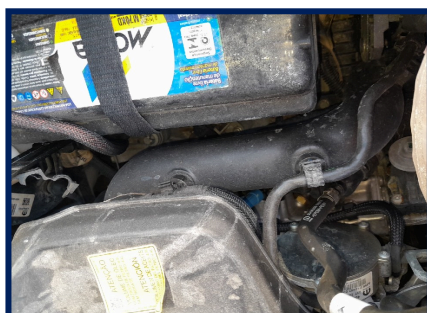
Câmbio

| <b>• NUMERAÇÃO DO CÂMBIO</b><br>NUMERAÇÃO OBSTRUÍDA (ITEM EXCLUÍDO DO PARECER) | |

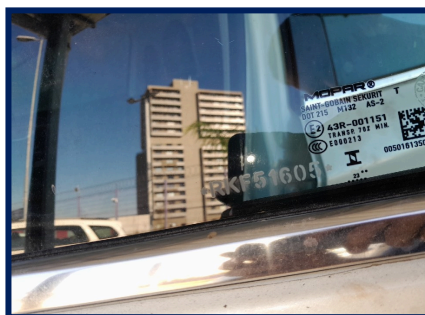
Gravação do vidro

| VIGIA TRASEIRO. : | GRAVAÇÃO NÃO ORIGINAL / COINCIDE COM O CHASSI |

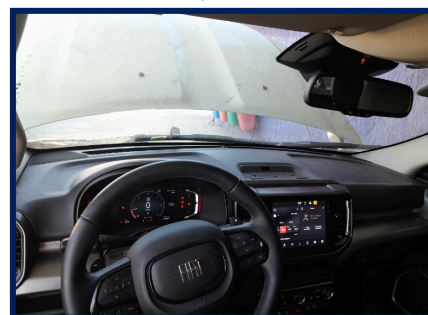
Multimidia / Painel Central

CENTRAL MULTIMÍDIA AVARIADO,

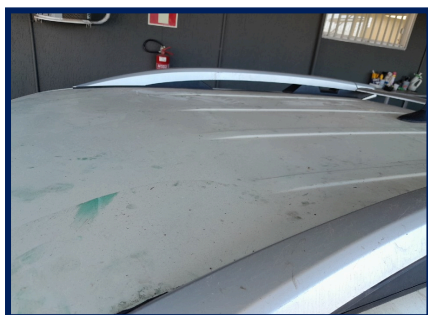
FOLHA EXT. DO TETO

| REGIÃO DO TETO : | AVARIA ATÉ 10CM/PEQUENAS AVARIAS |

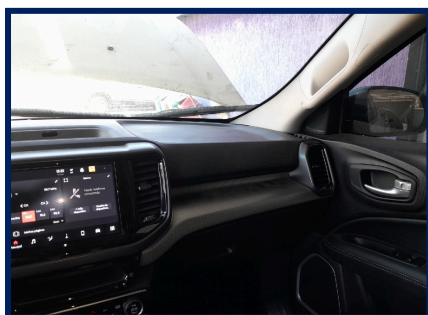
PAINEL LADO DIREITO

| PAINEL LADO DIREITO. : | DANIFICADO |
