## LAUDO CAUTELAR VEICULAR - PEQUENO PORTE

| Placa: | QNM1G92 | Estado: | MG |
| Marca/Modelo: | RENAULT/CAPTUR INTEN 16A | | |

### Conclusão do Laudo: ⚠ VEÍCULO APROVADO COM OBSERVAÇÕES

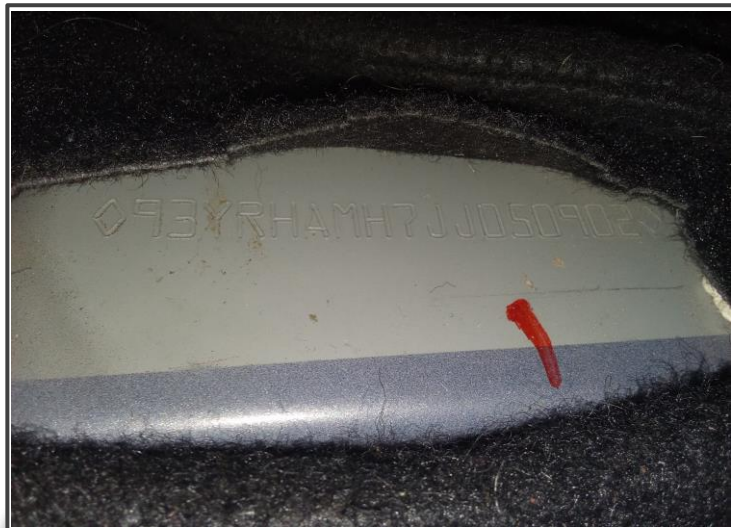
Macro Foto Nº Chassi: **93YRHAMH7JJ050902**

- ✓ NÃO Apresentava Indícios Evidentes de Adulteração (Chassi ORIGINAL).
- ✓ Efetuada a Pesquisa da Ficha de Montagem do Veículo; Constata-se que o Chassi era Original de Fábrica.

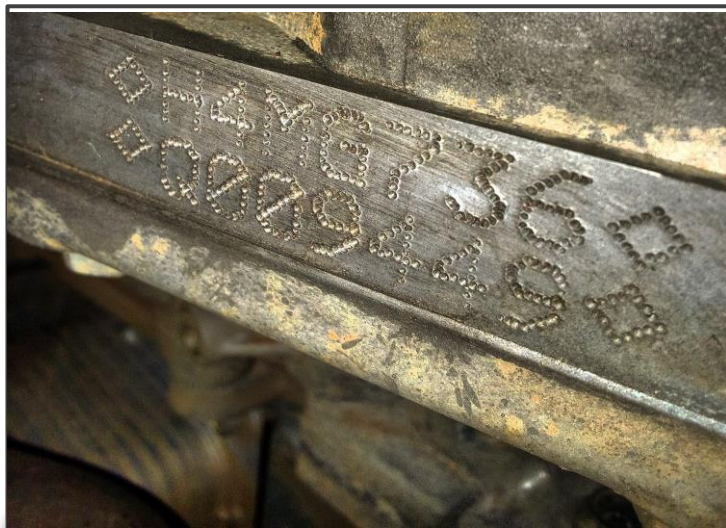
Foto do Número do Motor: **H4MG736Q009449**

- ✓ NÃO Apresentava Indícios Evidentes de Adulteração.
- ✓ Motor em Conformidade com a BIN (Base de Identificação Nacional).

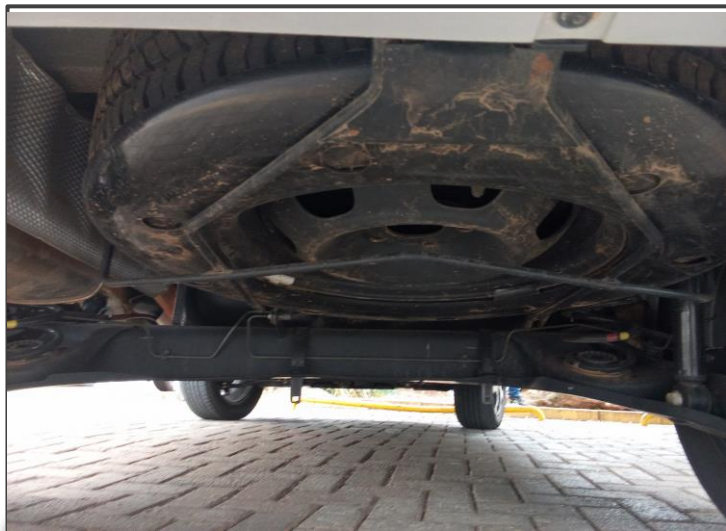
Itens Obrigatórios: Equipamentos Obrigatórios OK

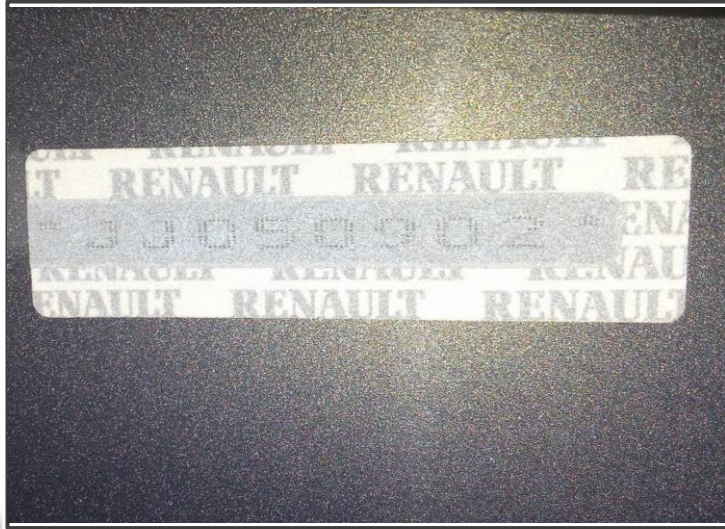
➔ Etiqueta Obrigatória da Coluna da Porta

Coluna da Porta: ✓ Etiqueta Original. Compartimento do Motor: ✓ Etiqueta Original.

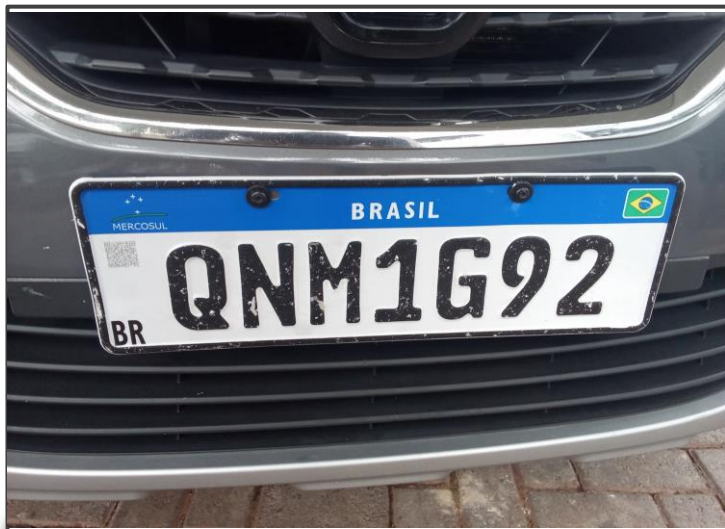
➔ Macro Foto do QR Code/Lacre da Placa

CRCODE: Não Violado Placa: Mercosul

Situação da Placa: A PLACA ESTÁ OK

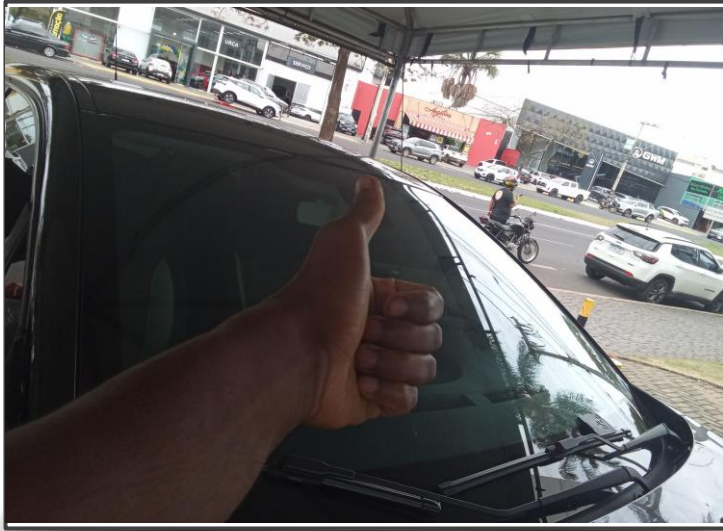
➡ Foto das Condições do vidro dianteiro (Para-brisa)

Dianteiro (Para-Brisas) ⚠ Vidro Não Original (Grav. Paralela).  
Porta Diant. Esquerda: ✓ Vidro Original.  
Porta Tras. Esquerda: ✓ Vidro Original.  
Lateral Tras. Esquerda: ✓ Vidro Original.  
Vidro Traseiro: ✓ Vidro Original.  
Porta Diant. Direita: ✓ Vidro Original.  
Porta Tras. Direita: ✓ Vidro Original.  
Lateral Tras. Direita: ✓ Vidro Original.
