## LAUDO CAUTELAR VEICULAR - PEQUENO PORTE

| Marca/Modelo: | FIAT/TORO VOLCANO AT D4 | | | | |

Placa: PZY3145

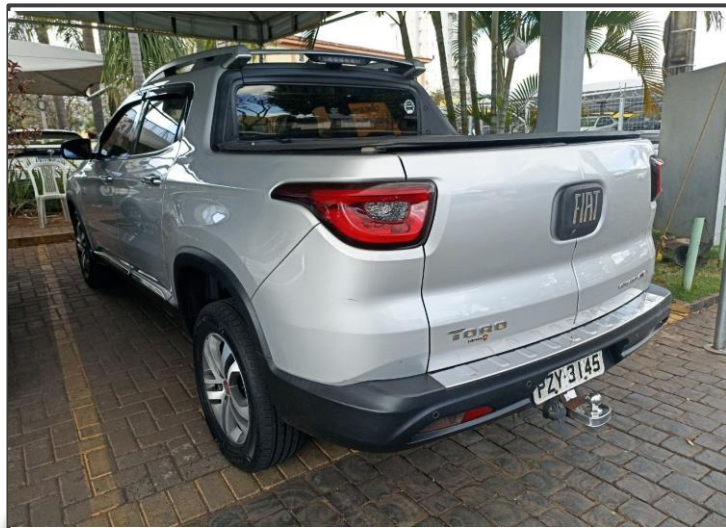
Foto da Traseira e da Placa: **PZY3145**

## Situação da Placa: TROCAR A PLACA

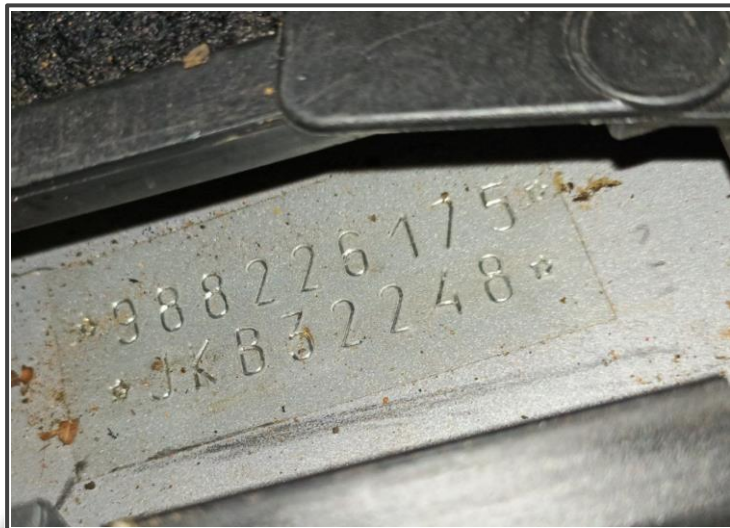
Macro Foto Nº Chassi: **988226175JKB32248**

- ✓ NÃO Apresentava Indícios Evidentes de Adulteração (Chassi ORIGINAL).
- ✓ Efetuada a Pesquisa da Ficha de Montagem do Veículo; Consta-se que o Chassi era Original de Fábrica.

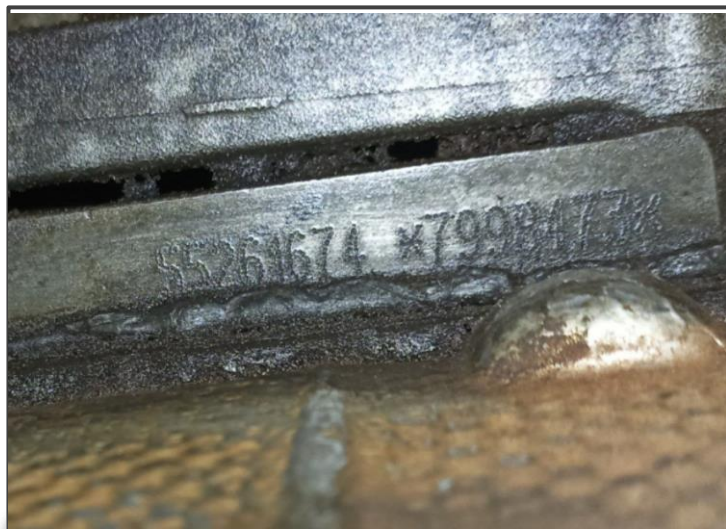
Foto do Número do Motor: **552616747998473**

- ✓ NÃO Apresentava Indícios Evidentes de Adulteração.
- ✓ Motor em Conformidade com a BIN (Base de Identificação Nacional).

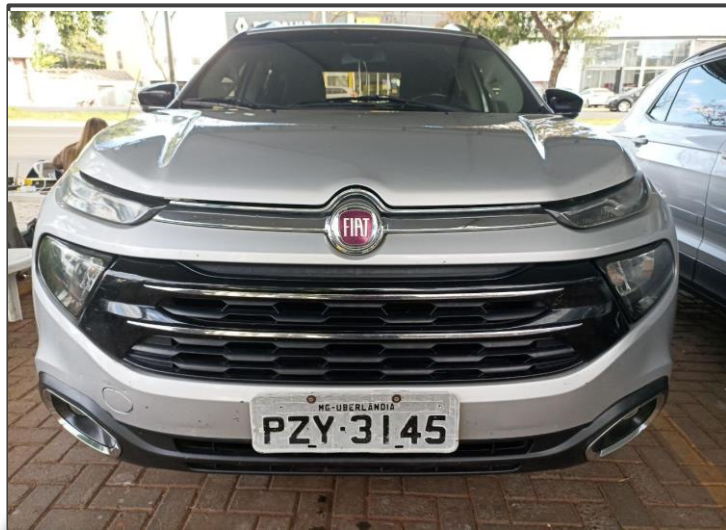
Itens Obrigatórios: Equipamentos Obrigatórios OK

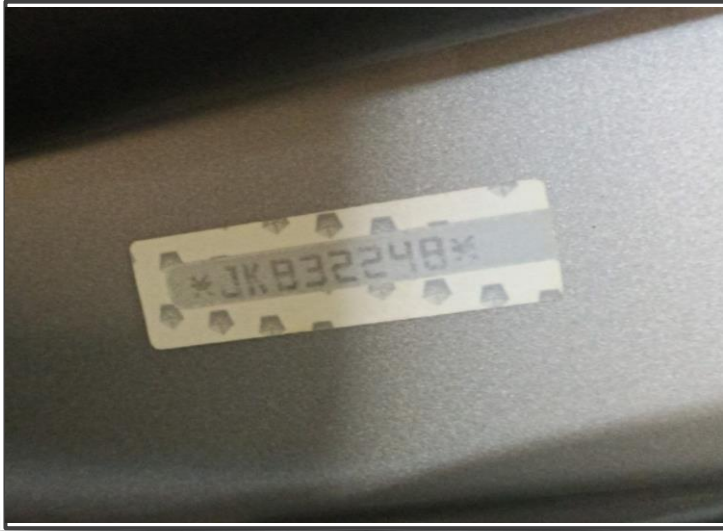
→ Etiqueta Obrigatória da Coluna da Porta

Coluna da Porta: ✓ Etiqueta Original. Compartimento do Motor: ✓ Etiqueta Original.

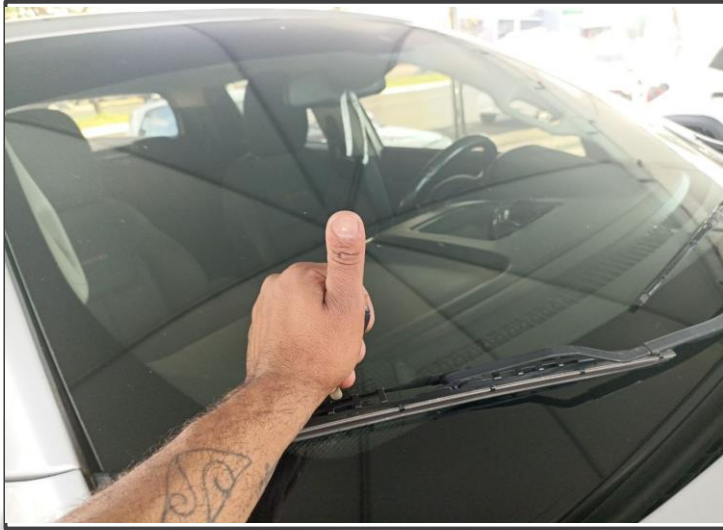
➡ Foto das Condições do vidro dianteiro (Para-brisa)

- Dianteiro (Para-Brisas) ⚠ Vidro Não Original (Grav. Paralela).
- Porta Diant. Esquerda: ✓ Vidro Original.
- Porta Tras. Esquerda: ✓ Vidro Original.
- Lateral Tras. Esquerda: ✓ Vidros Inexistentes.
- Vidro Traseiro: ✓ Vidro Original.
- Porta Diant. Direita: ✓ Vidro Original.
- Porta Tras. Direita: ✓ Vidro Original.
- Lateral Tras. Direita: ✓ Vidros Inexistentes.
