## LAUDO CAUTELAR VEICULAR - PEQUENO PORTE

| Placa: | FUH2D77 | Estado: | SP |
| Marca/Modelo: | CHEV/TRACKER T A | | |

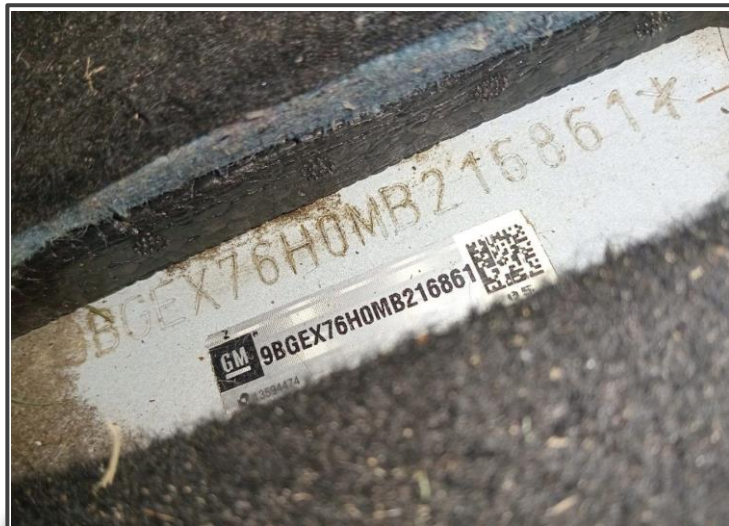
Macro Foto Nº Chassi: **9BGEX76H0MB216861**

- ✓ NÃO Apresentava Indícios Evidentes de Adulteração (Chassi ORIGINAL).
- ✓ Efetuada a Pesquisa da Ficha de Montagem do Veículo; Constatou-se que o Chassi era Original de Fábrica.

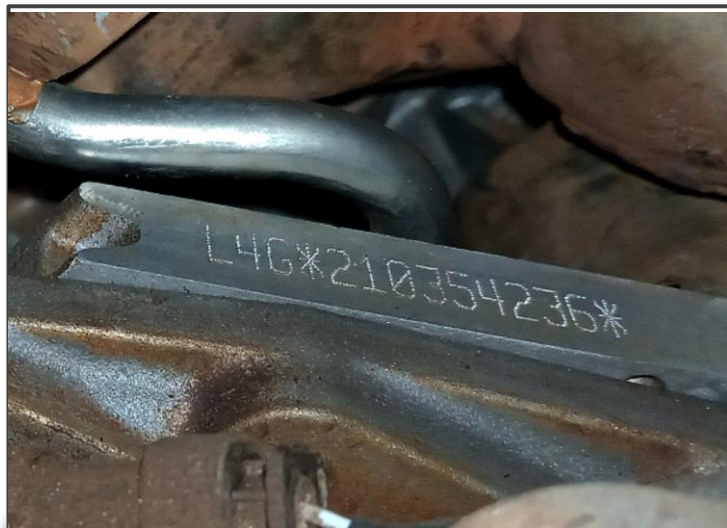
Foto do Número do Motor: **L4G210354236**

- ✓ NÃO Apresentava Indícios Evidentes de Adulteração.
- ✓ Motor em Conformidade com a BIN (Base de Identificação Nacional).

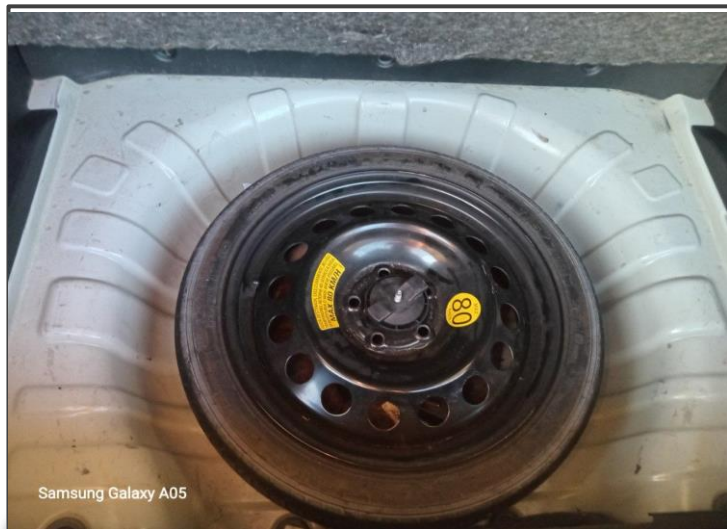
Itens Obrigatórios: Equipamentos Obrigatórios OK

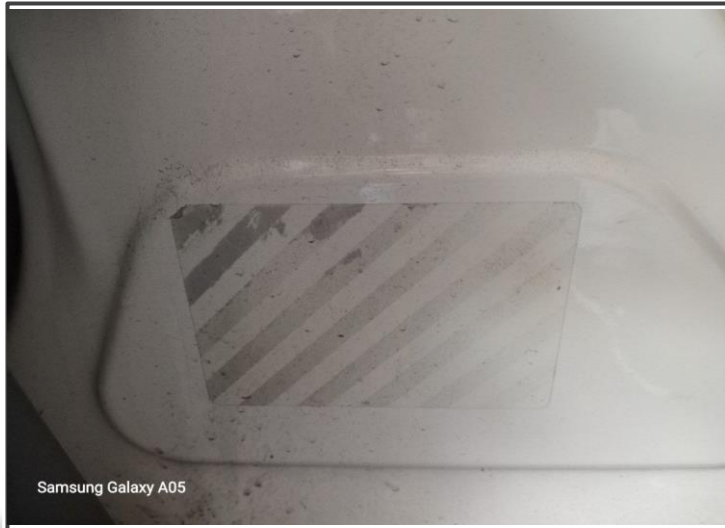
➡ Etiqueta Obrigatória da Coluna da Porta

Coluna da Porta: ✗ Etiqueta Ausente.

Restrição: ETIQUETA DA COLUMNA DA PORTA AUSENTE, SENDO NECESSÁRIO A REGULARIZAÇÃO.

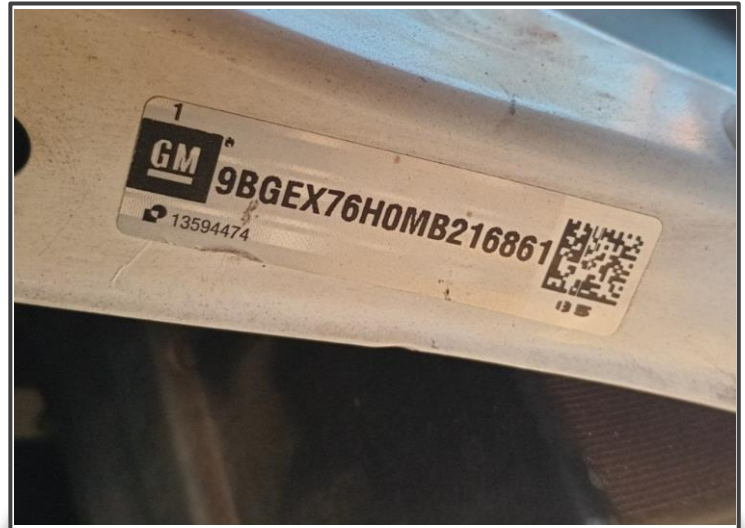
➡ Etiqueta Obrigatória do Compartimento do Motor

Compartimento do Motor: ✓ Etiqueta Original.

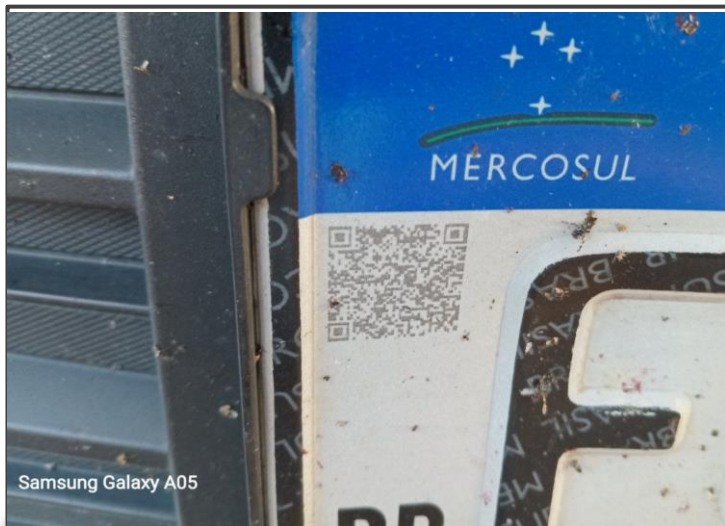
➡ Macro Foto do QR Code/Lacre da Placa

CRCODE: Não Violado Placa: Mercosul
