## LAUDO CAUTELAR VEICULAR - PEQUENO PORTE

| Placa: | TCD5A43 | Estado: | MG |
| Marca/Modelo: | VW/NIVUS HL TSI | | |

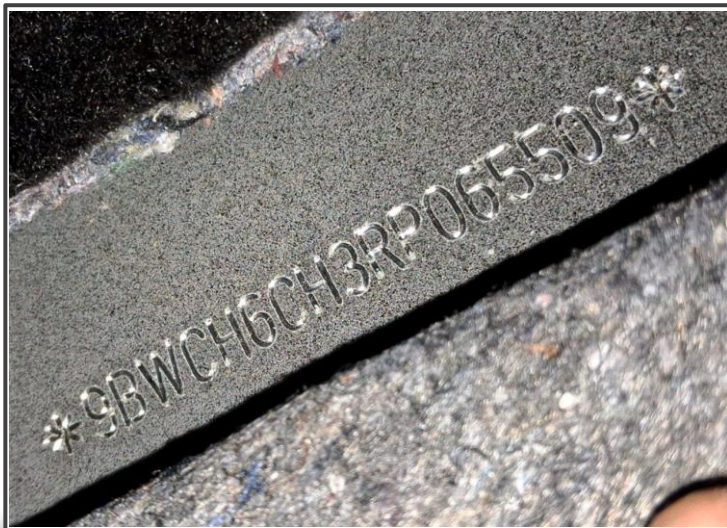
- ✓ NÃO Apresentava Indícios Evidentes de Adulteração (Chassi ORIGINAL).
- ✓ Efetuada a Pesquisa da Ficha de Montagem do Veículo; Constatou-se que o Chassi era Original de Fábrica.

Macro Foto Nº Chassi: **9BWCH6CH3RP065509**

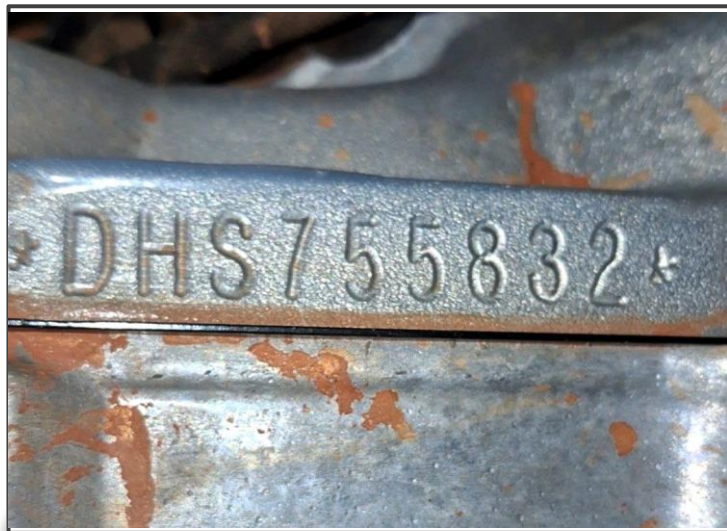
- ✓ NÃO Apresentava Indícios Evidentes de Adulteração.
- ✓ Motor em Conformidade com a BIN (Base de Identificação Nacional).

Foto do Número do Motor: **DHS755832**

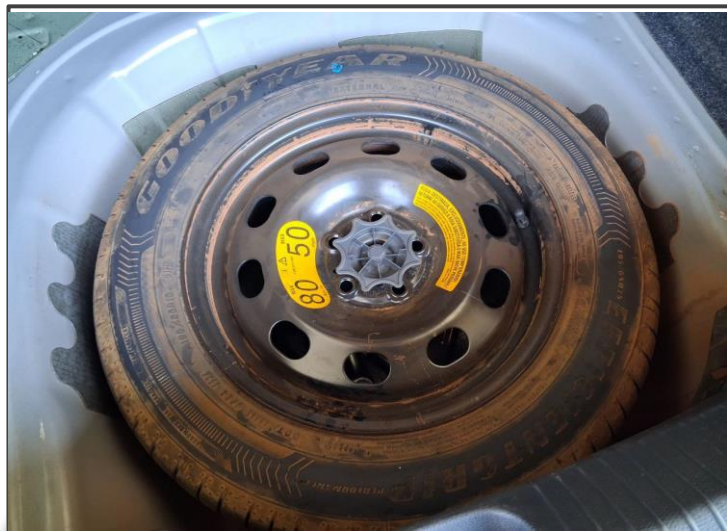
Itens Obrigatórios: Equipamentos Obrigatórios OK

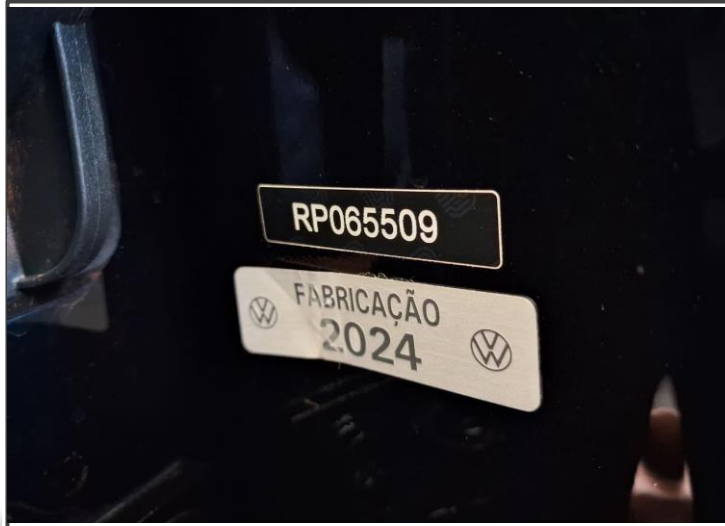
Coluna da Porta: ✓ Etiqueta Original. Compartimento do Motor: ✓ Etiqueta Original.

➡ Etiqueta Obrigatória da Coluna da Porta

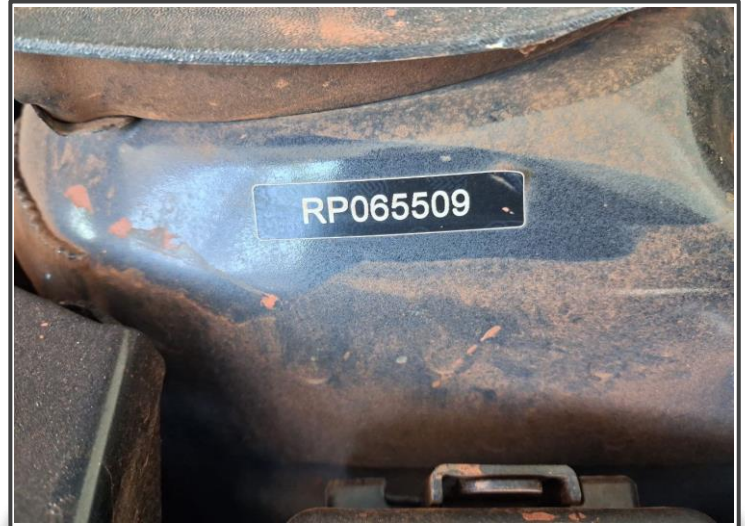
➡ Etiqueta Obrigatória do Compartimento do Motor

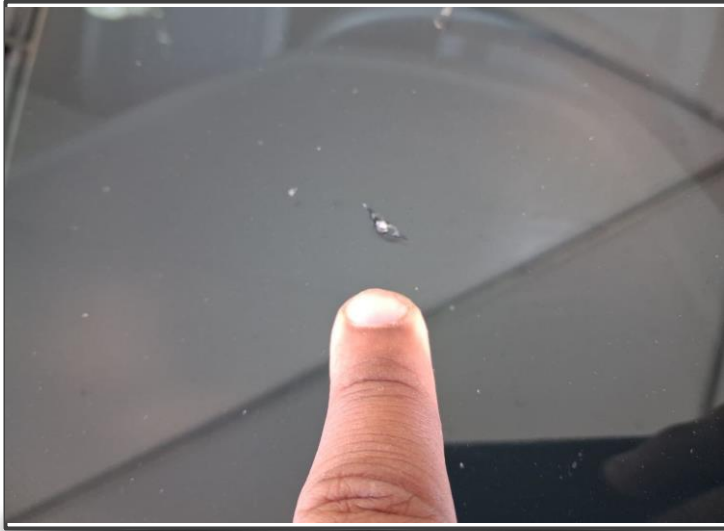
Observações: PARA BRISA TRINCADO CONFORME FOTO EM ANEXO, SENDO NECESSÁRIO A TROCA DO MESMO.

➡ Foto das Condições do vidro dianteiro (Para-brisa)
