## LAUDO CAUTELAR VEICULAR - PEQUENO PORTE

| Placa: | QQG2G99 | Estado: | MG |
| Marca/Modelo: | FORD/ECOSPORT SE AT 1.5 | | |

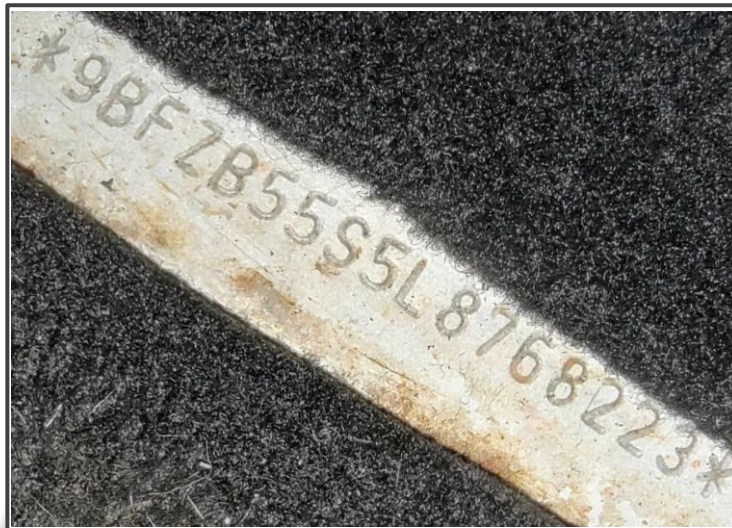
Macro Foto Nº Chassi: **9BFZB55S5L8768223**

- ✓ NÃO Apresentava Indícios Evidentes de Adulteração (Chassi ORIGINAL).
- ✓ Efetuada a Pesquisa da Ficha de Montagem do Veículo; Constata-se que o Chassi era Original de Fábrica.

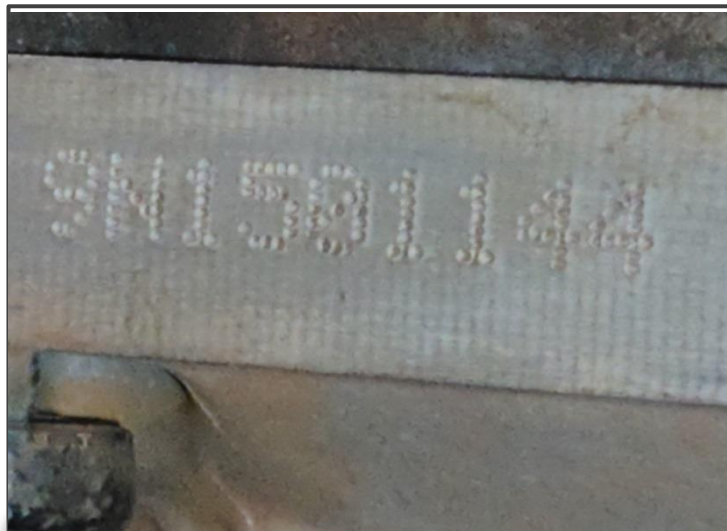
Foto do Número do Motor: **9N1501144**

- ✓ NÃO Apresentava Indícios Evidentes de Adulteração.
- ✓ Motor DIVERGENTE com a BIN (Base de Identificação Nacional).

Observações: VEÍCULO POSSUI RETOQUES DE PINTURA GERAL, POSSUI OXIDAÇÃO NO PAINEL TRASEIRO. MOTOR TROCADO PORÉM JÁ CADASTRADO NO CRLV.

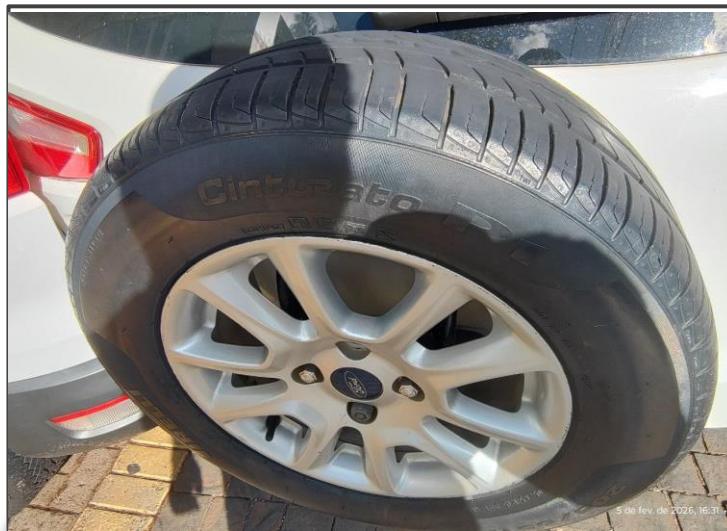
Itens Obrigatórios: Equipamentos Obrigatórios OK

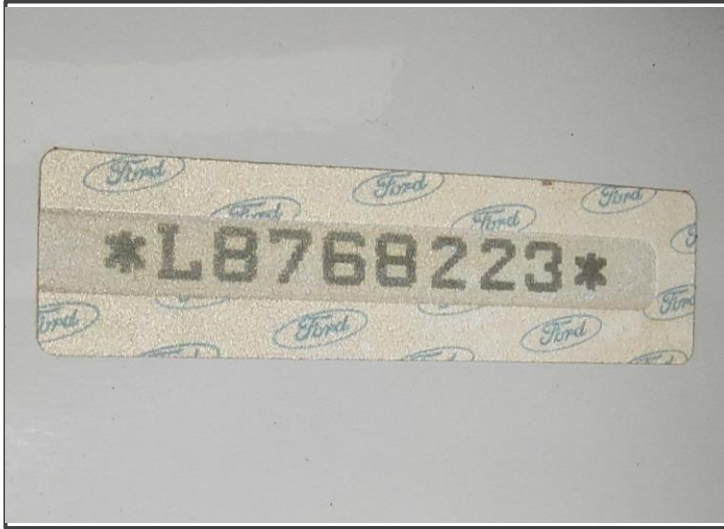
➡ Etiqueta Obrigatória da Coluna da Porta

Coluna da Porta: ✓ Etiqueta Original. Compartimento do Motor: ✓ Etiqueta Original.

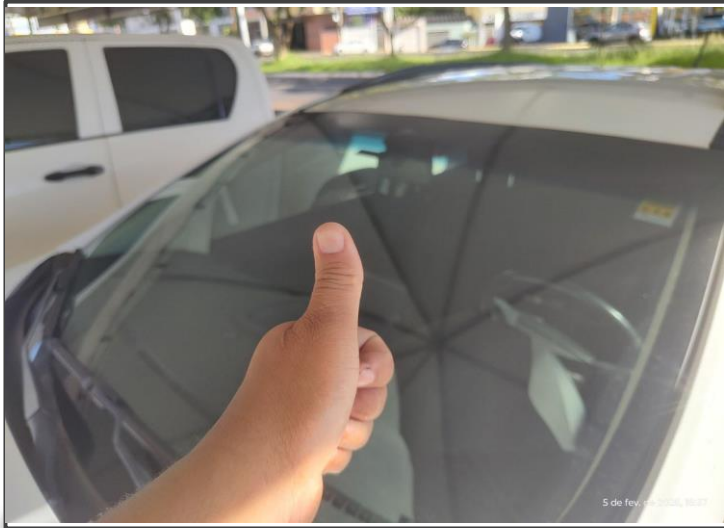
➡ Foto das Condições do vidro dianteiro (Para-brisa)

Dianteiro (Para-Brisas) ⚠ Vidro Não Original (Grav. Paralela).  
Porta Diant. Esquerda: ✓ Vidro Original.  
Porta Tras. Esquerda: ✓ Vidro Original.  
Lateral Tras. Esquerda: ✓ Vidro Original.  
Vidro Traseiro: ✓ Vidro Original.
