## LAUDO CAUTELAR VEICULAR - PEQUENO PORTE

| Placa: | QOP5I02 | Estado: | MG |
| Marca/Modelo: | FIAT/TORO FREEDOM AT9 D | | |

| Solicitante Laudo: | Saga - Volkswagen |

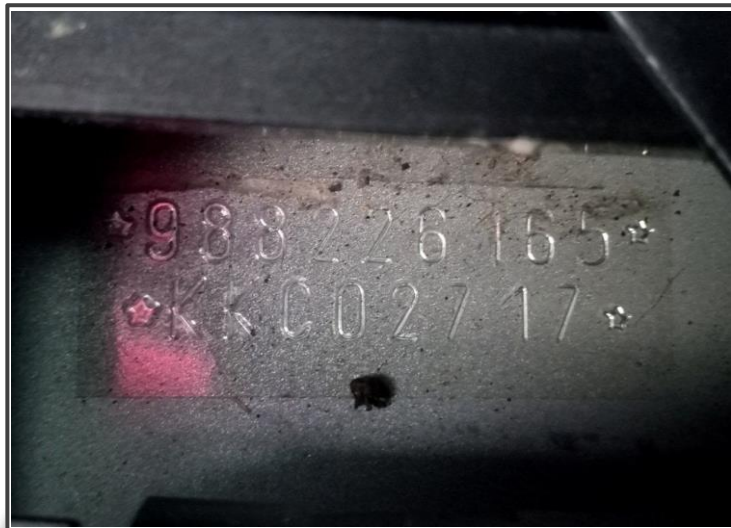
Macro Foto Nº Chassi: **988226165KKC02717**

- ✓ NÃO Apresentava Indícios Evidentes de Adulteração (Chassi ORIGINAL).
- ✓ Efetuada a Pesquisa da Ficha de Montagem do Veículo; Constatou-se que o Chassi era Original de Fábrica.

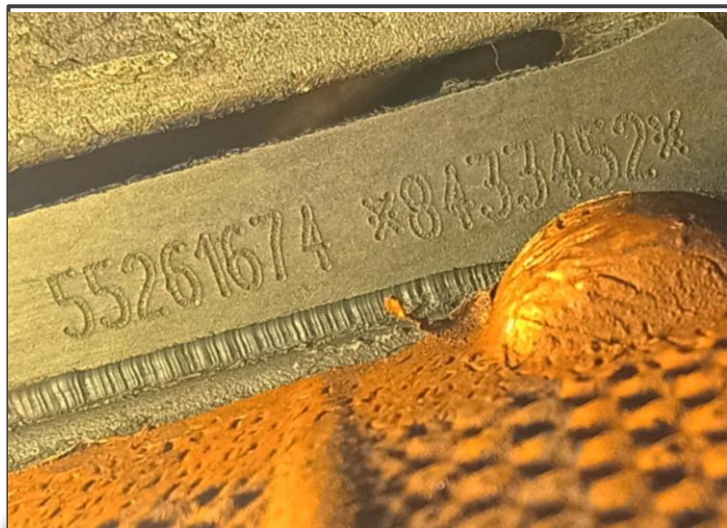
Foto do Número do Motor: **55261674 8433452**

- ✓ NÃO Apresentava Indícios Evidentes de Adulteração.
- ✓ Motor em Conformidade com a BIN (Base de Identificação Nacional).

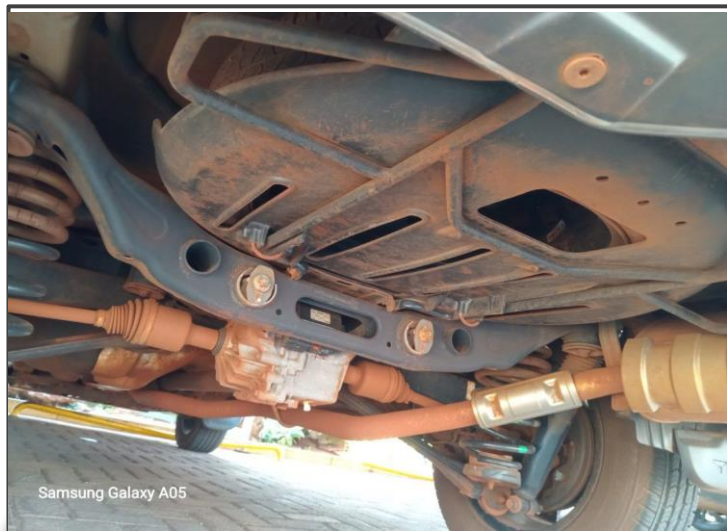
Itens Obrigatórios: Equipamentos Obrigatórios OK

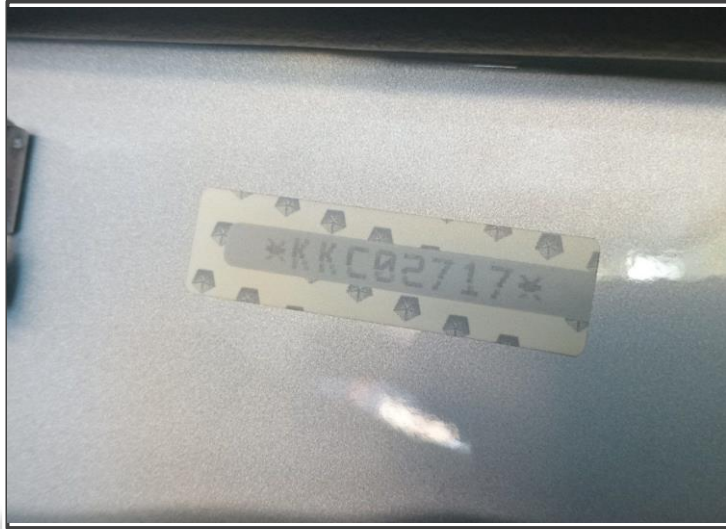
➔ Etiqueta Obrigatória da Coluna da Porta

Coluna da Porta: ✓ Etiqueta Original. Compartimento do Motor: ✓ Etiqueta Original.

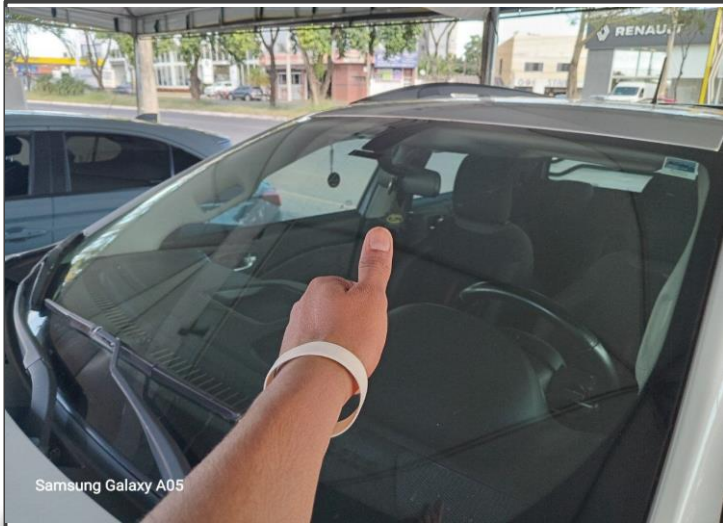
→ Foto das Condições do vidro dianteiro (Para-brisa)

- Dianteiro (Para-Brisas) ⚠ Vidro Não Original (Grav. Paralela).
- Porta Diant. Esquerda: ✓ Vidro Original.
- Porta Tras. Esquerda: ✓ Vidro Original.
- Lateral Tras. Esquerda: ✓ Vidros Inexistentes.
- Vidro Traseiro: ✓ Vidro Original.
- Porta Diant. Direita: ✓ Vidro Original.
- Porta Tras. Direita: ✓ Vidro Original.
- Lateral Tras. Direita: ✓ Vidros Inexistentes.
