## LAUDO CAUTELAR VEICULAR - PEQUENO PORTE

| Marca/Modelo: | HYUNDAI/HB20 1.0M COMFOR | | |
| Número do Chassi: | 9BHBG51CAFP409714 | | |

| Solicitante Laudo: | Urca Hyundai - Patos de Minas |

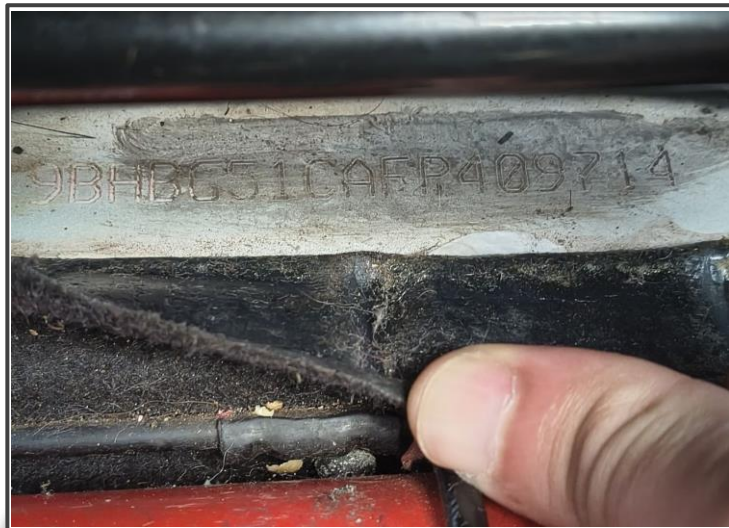
- ✓ NÃO Apresentava Indícios Evidentes de Adulteração (Chassi ORIGINAL).
- ✓ Efetuada a Pesquisa da Ficha de Montagem do Veículo; Constata-se que o Chassi era Original de Fábrica.

Macro Foto Nº Chassi: **9BHBG51CAFP409714**

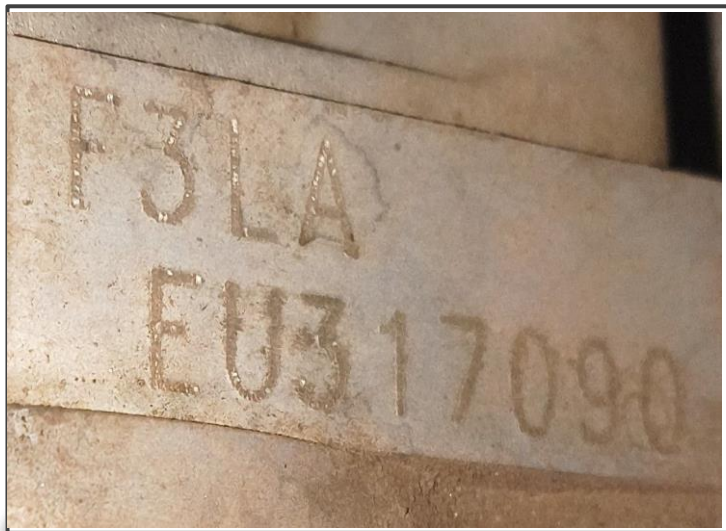
- ✓ NÃO Apresentava Indícios Evidentes de Adulteração.
- ✓ Motor em Conformidade com a BIN (Base de Identificação Nacional).

Foto do Número do Motor: **F3LAEU317090**

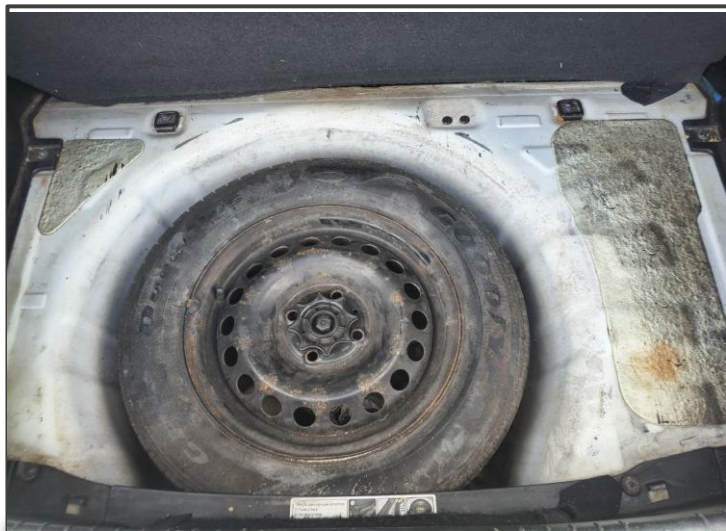
Itens Obrigatórios: Equipamentos Obrigatórios OK

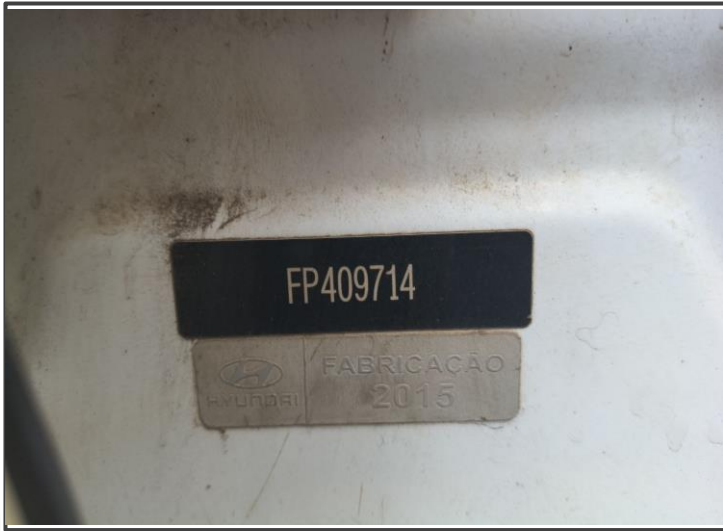
Coluna da Porta: ✓ Etiqueta Original. Compartimento do Motor: ✓ Etiqueta Original.

➔ Etiqueta Obrigatória da Coluna da Porta

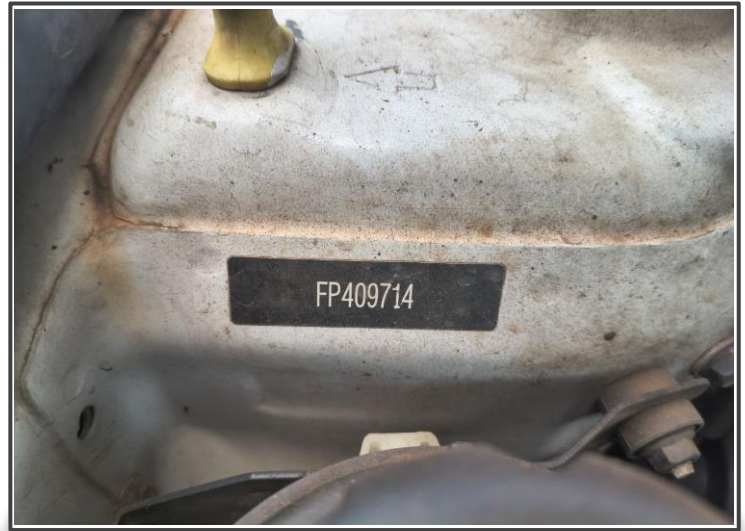
➔ Etiqueta Obrigatória do Compartimento do Motor

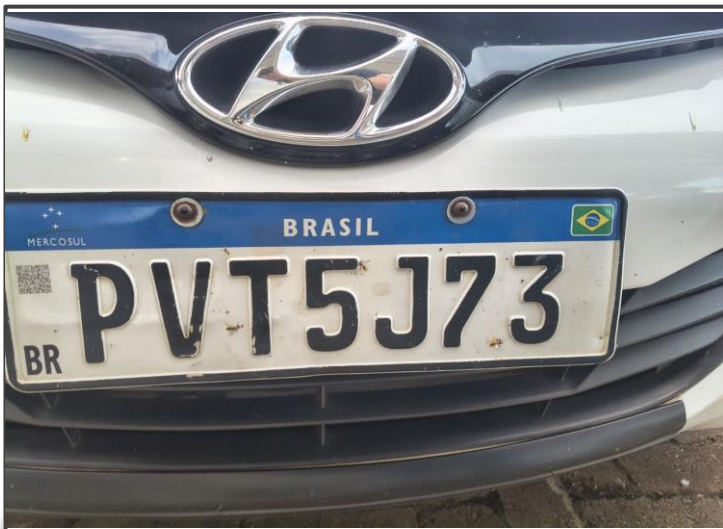
| CRCode: Não Violado | Placa: Mercosul |

➔ Macro Foto do QR Code/Lacre da Placa
