Cod OS: 18938298  
Cod Cliente: M034  
Tel Res/Com: N/A/N/A

| Nome/Razão Social: REAL CARNES | | | | |
| Tipo de OS: CORRETIVA GERAL | Equipe Responsável: ALAN MENDES | | | |

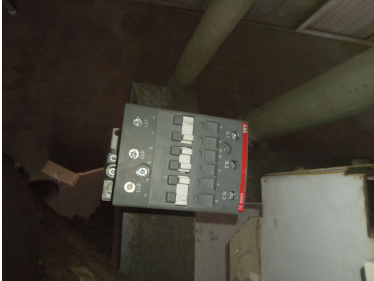
| 1 - Contatora fornecida. | |

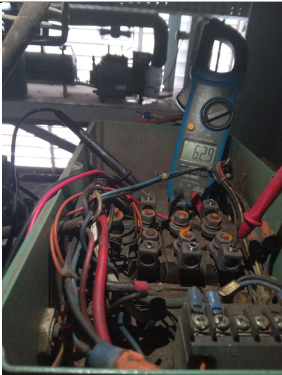
| OBS Técnico: | <p>Conforme informado, o compressor da unidade condensadora UC07 docas estava tomado por gelo. Após avaliação, constatamos que o transdutor de sucção de um dos evaporadores estava fazendo leitura errada, deixando a válvula de expansão sempre com abertura máxima, criando gelo no compressor. Realizamos a substituição do transdutor o sistema retornou ao seu perfeito funcionamento.</p> <p>Câmara 02 unidade UC02B, estava desarmada pelo módulo. Após avaliação, constatamos que a contatora de modelo ABB AX50 estava travada, fizemos a substituição da mesma, após novos testes identificamos que o compressor em questão estava em curto-circuito entre bobinas, havendo necessidade de retifica, fizemos a retirada do compressor para enviar para retifica.</p> | | | |

| <p>2 - Compressor em curto-circuito.</p> | |
