T.C. ÇALIŞMA VE SOSYAL GÜVENLİK BAKANLIĞI İş Teftiş Kurulu Başkanlığı

METAL SEKTÖRÜNDE RİSK ANALİZİ UYGULAMASI

İş Müfettişi Yardımcılığı Etüdü

Mustafa ÖZGÜR İş Müfettişi Yardımcısı Sicil No: 9358

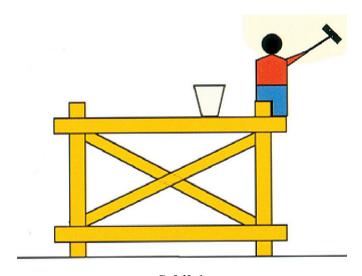
Şekil-1 Tehlike Ve Risk Farkı (Yüksekte Çalışma ve Platform Kenarlarında Korkuluk Olmaması "Tehlike", Yüksekten Düşme Sonucu Zarar Görme İhtimali İse "Risk"tir)
