# IMPLEMENTACIONES DEL SOFTWARE J-ORTA PARA VISUALIZACIONES 3D USANDO MULTICASTING IP EN LA RED EDUCATIVA NACIONAL RENATA (MINISTERIO DE EDUCACIÓN NACIONAL) - UGI DIB - 2014

#### Informe No. 1

## Luis Fernando Caballero Soler

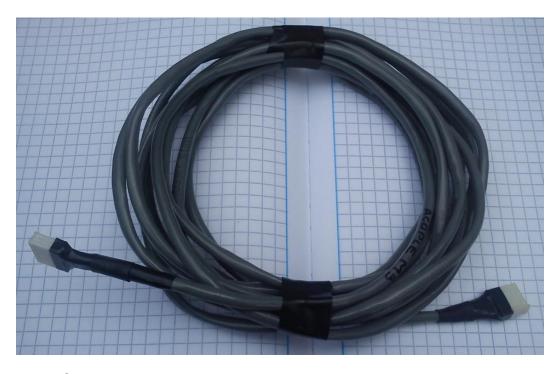
Fig 2. Cable UTP y conexiones nuevas.

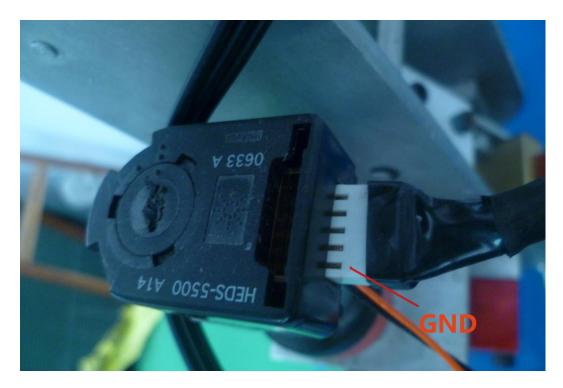
La conexión del encoder es marcada con el rotulo de *ACOPLE ENCODER* y el número del motor. Los cables fueron inspeccionados con multímetro en continuidad para establecer fallas. Los conectores son reforzados con cinta termoencogible. Fig. 4.

Fig. 4. Detalle acople cable nuevo al encoder.

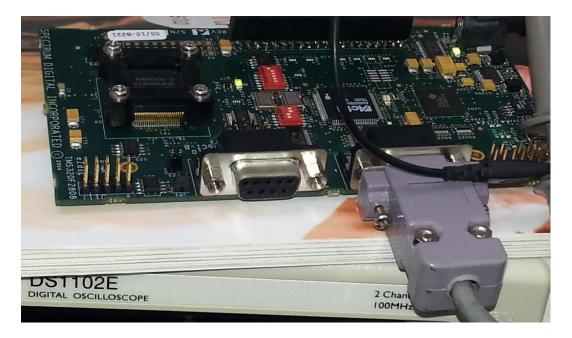
Fig. 13. Conexión Serie que comunica los computadores con el DSP.

El cableado de poder de los motores funciona perfectamente no es necesario hacer un reemplazo, se encontraron dos fallas de conexión con los cables seriales encargados del control desde servidor 1 (IBM Z Pro) y el Servidor 2 (IBM Blade Server). Se hicieron las soldaduras correspondientes siguiendo el parámetro de conexión en transmisión y recepción que se encuentran en el manual del DSP archivo PDF 2808\_ezdspusb\_techref\_c. Fig. 13. Fig. 14. Es necesario hacer el cambio del integrado 74HC00 ya que presenta falla en una de sus salidas. Fig. 15.

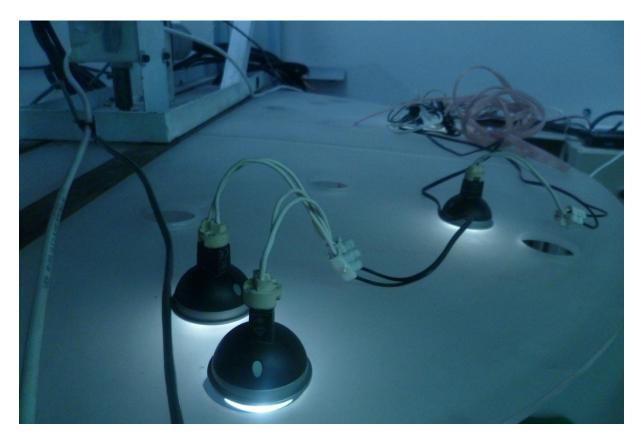
El otro cableado que se inspeccionó es el concerniente a las luces del podio, primero se desalojó los cables para establecer cuales servían además de observar que algunas luces no prendían. Se confirmó que hay luces de ref. Bombilla LED PHILIPS de 12Vac 10Watios, las cuales se necesitan 25 para rellenar los agujeros del podio las restantes 5 se conectaron de manera temporal. Fig. 22. Fig. 23.

Fig. 22. Luces en la parte de encima del podio.

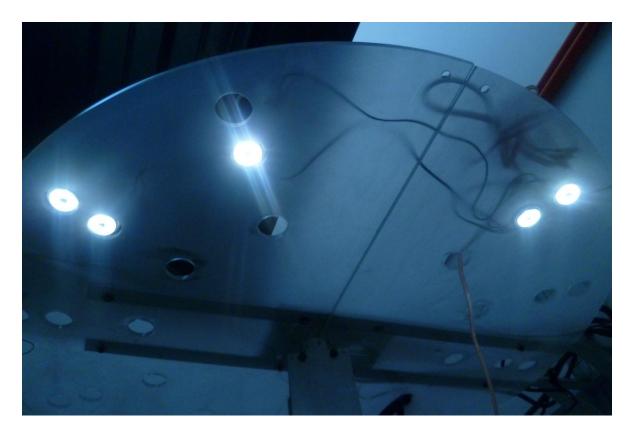
Fig. 23. Luces encendidas del podio y agujeros vacíos.
