# 프린팅 실패 원인 및 해결

*All You Need to Know about Failed Printing*

| 작성자 | 백상민 주임 | 소속 | (주)캐리마텍 |

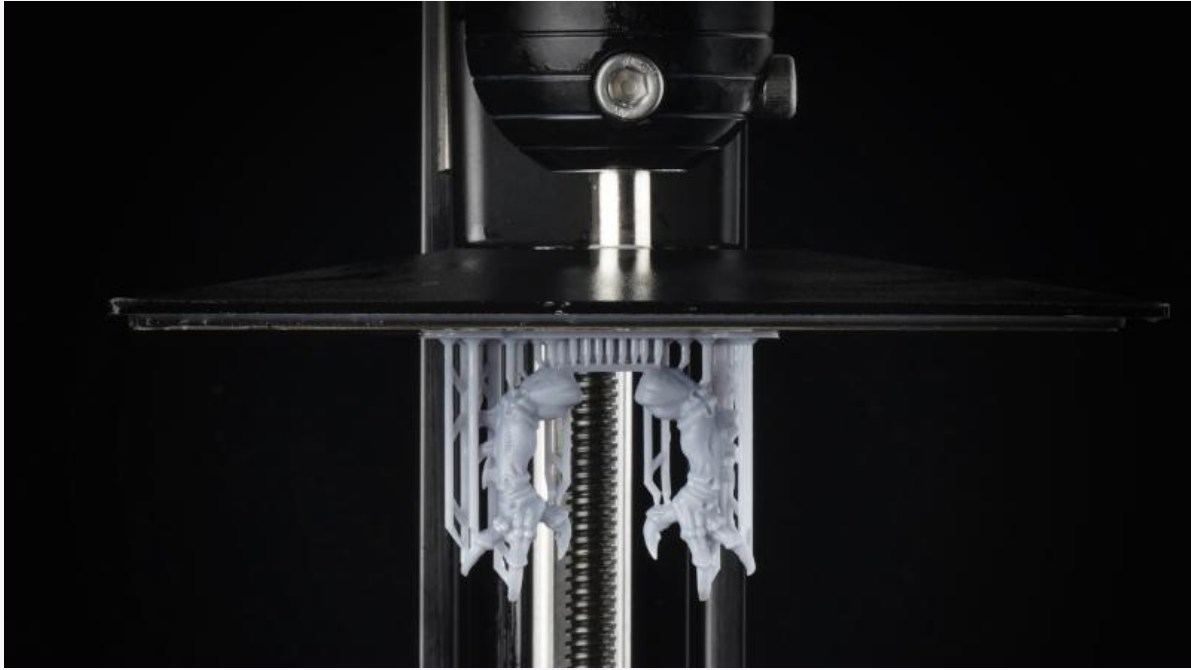
Medium 서포트로 변경한 뒤 발톱 모델 출력에 성공했다. 프리셋 변경에 따라 서포트 중간부의 직경도 0.4 mm 증가하여 전체 서포트 구조의 강성이 함께 높아졌다.

**수치 해석** 0.3 mm 와 0.4 mm 는 해당 시험 모델과 기본 프리셋의 비교값이다. 모든 모델에 적용되는 권장값이 아니며 모델 크기, 레진, 단면적과 노광 조건에 맞추어 시험해야 한다.

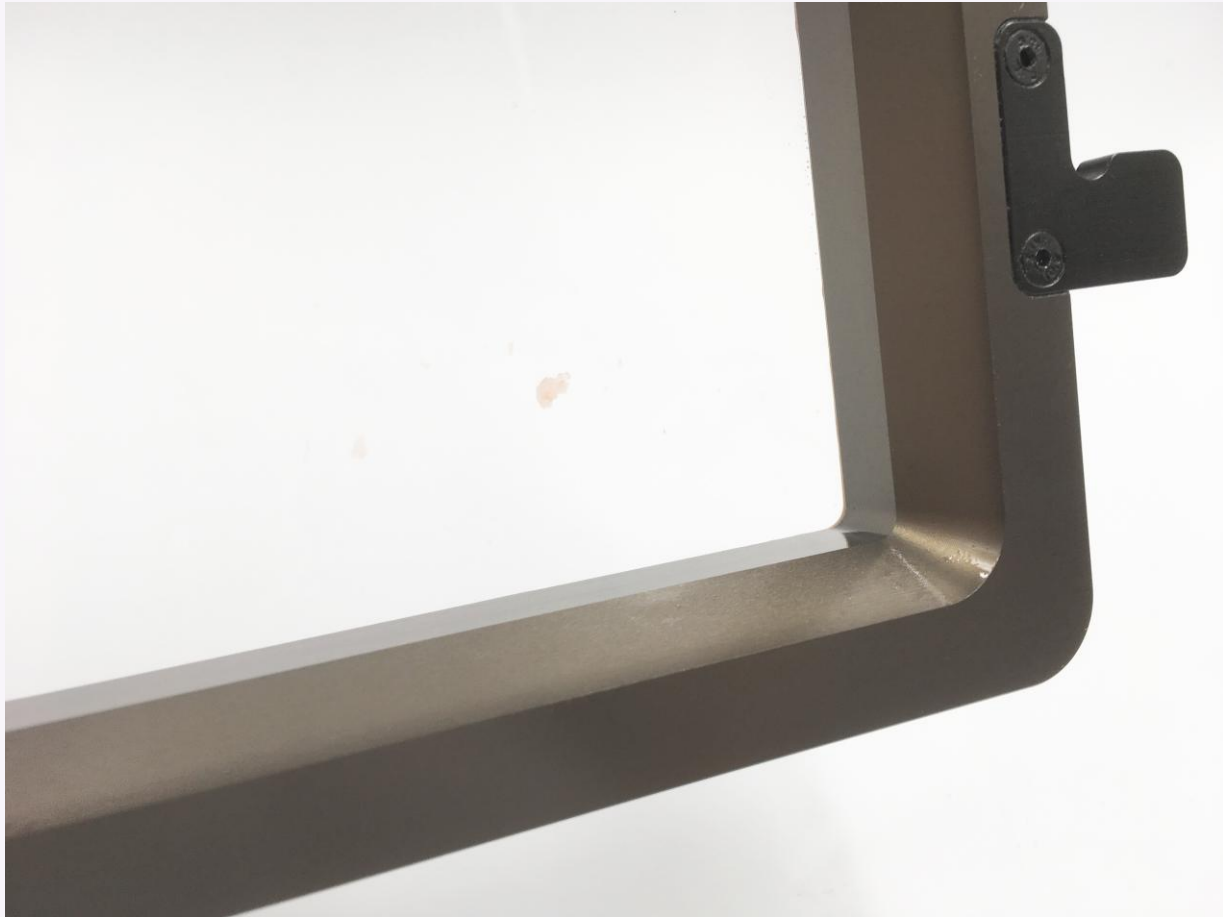
데드 픽셀로 인해 FEP 에 형성된 작은 경화 잔여물
