# 속이 비워진 출력물의 시간 경과 후 균열 및 파손

*Hollowed Part Being Broken After A Period of Time*

대분류 | 출력 품질 및 실패 분석

| 문서 버전 | V1.0 | 작성일 | 26-06-12 |

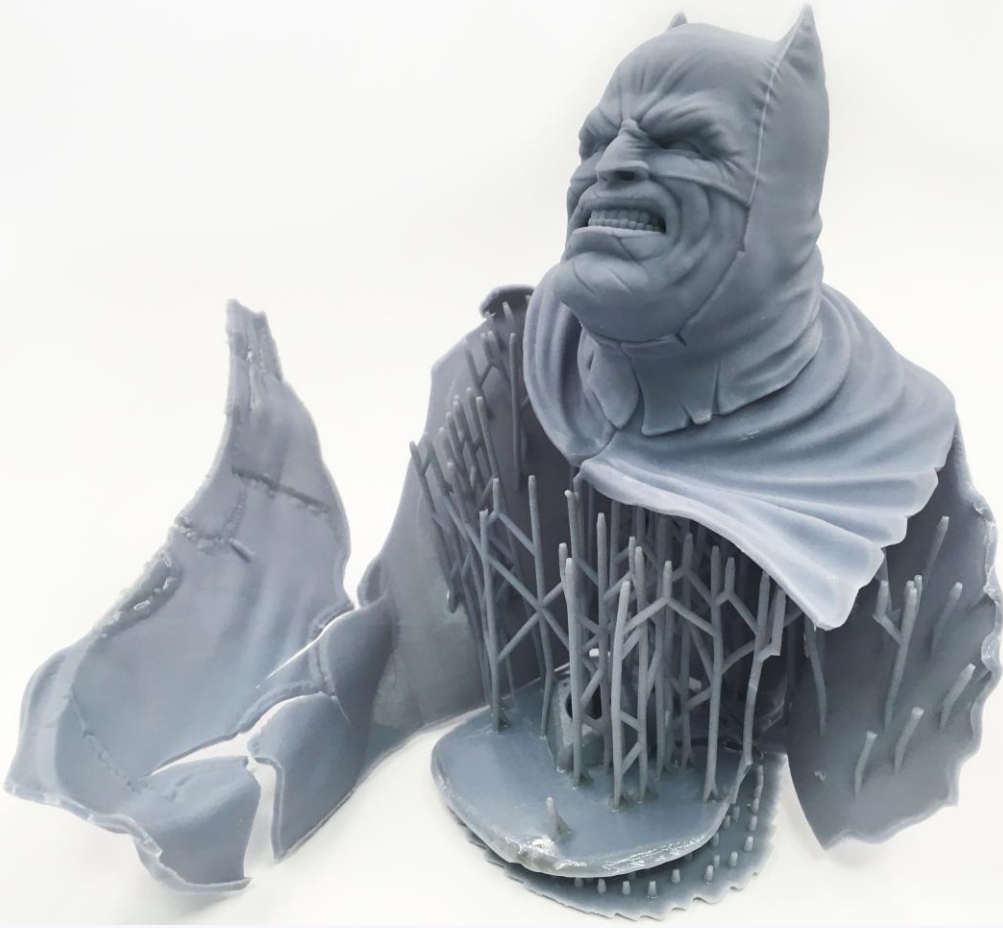
속이 빈 출력물은 출력 완료 시점에는 형상을 유지하더라도 내부에 미경화 레진이나 세척 잔류물이 남아 있을 수 있다. 외부 표면이 경화된 상태에서도 내부 벽면의 반응과 체적 변화가 계속되면 응력이 축적되고, 얇은 벽이나 형상 전환부에서 균열이 시작되어 넓은 파손으로 이어질 수 있다.

그림 1. 보관 중 균열이 확대되어 외벽이 파손된 속이 빈 출력물 사례

파손면이 넓게 벌어지거나 꺾질처럼 분리된 경우에는 파손 부위만 접착하기보다 내부 상태를 먼저 확인한다. 같은 조건으로 제작한 다른 부품에도 잔류 레진과 균열 징후가 있을 수 있으므로 동일 배치의 출력물을 함께 점검한다.

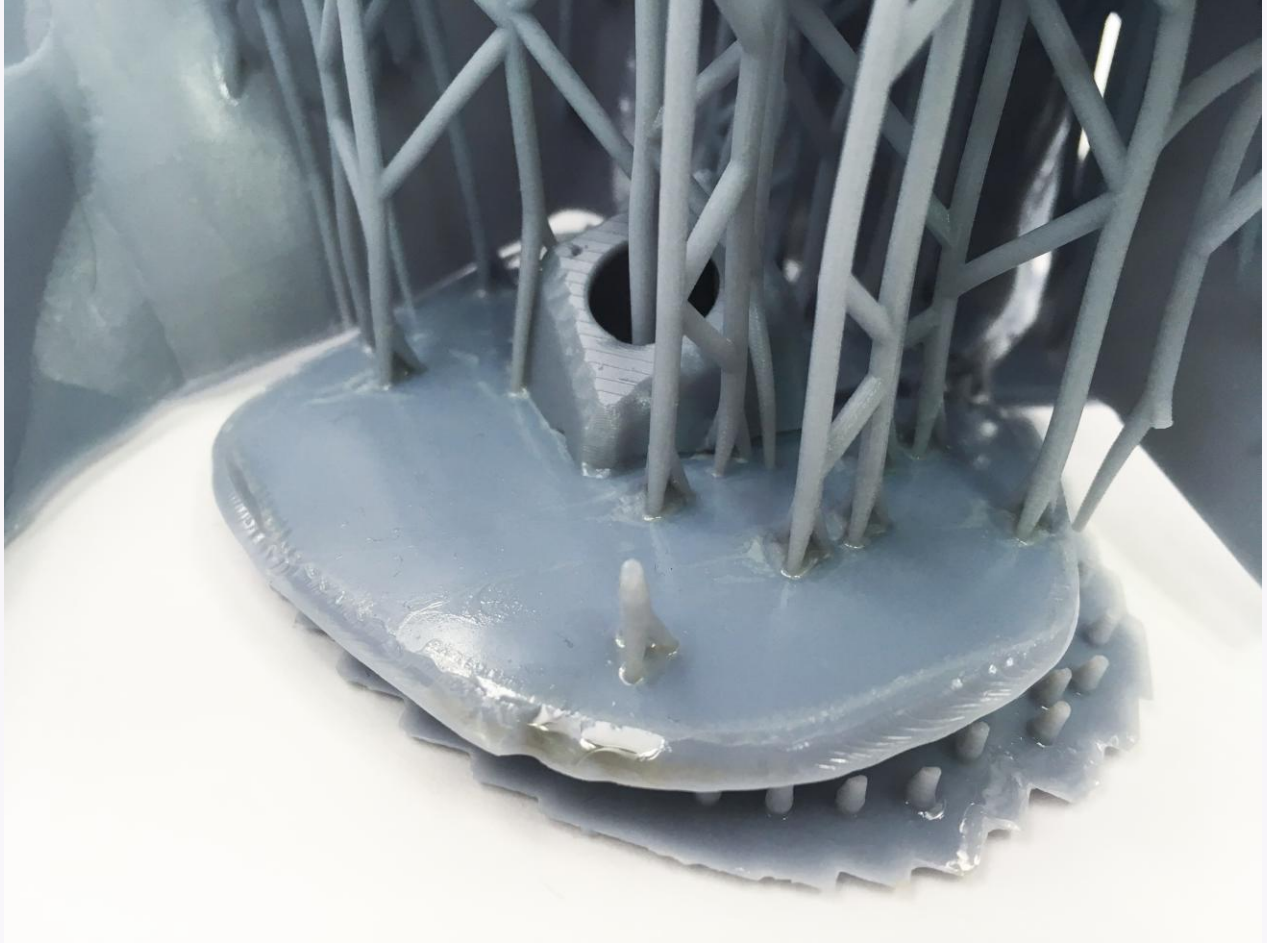
속이 빈 출력물의 내부 벽면이 충분히 세척되지 않으면 액상 레진이 내부에 남는다. 잔류 레진은 장기간 내부 벽면과 접촉하면서 경화층으로 침투하거나 재료를 팽윤·악화시키는 화학적 작용을 일으킬 수 있으며, 결국 균열 또는 파손으로 이어질 수 있다.

그림 2. 배출구 주변과 내부 바닥에 액상 레진이 남아 있는 상태

**관찰 포인트** 배출구가 존재하더라도 위치가 내부 최저점과 맞지 않거나 세척액이 순환하지 못하면 웅덩이처럼 잔류물이 남을 수 있다. 출력 방향을 기준으로 배출 경로를 확인한다.

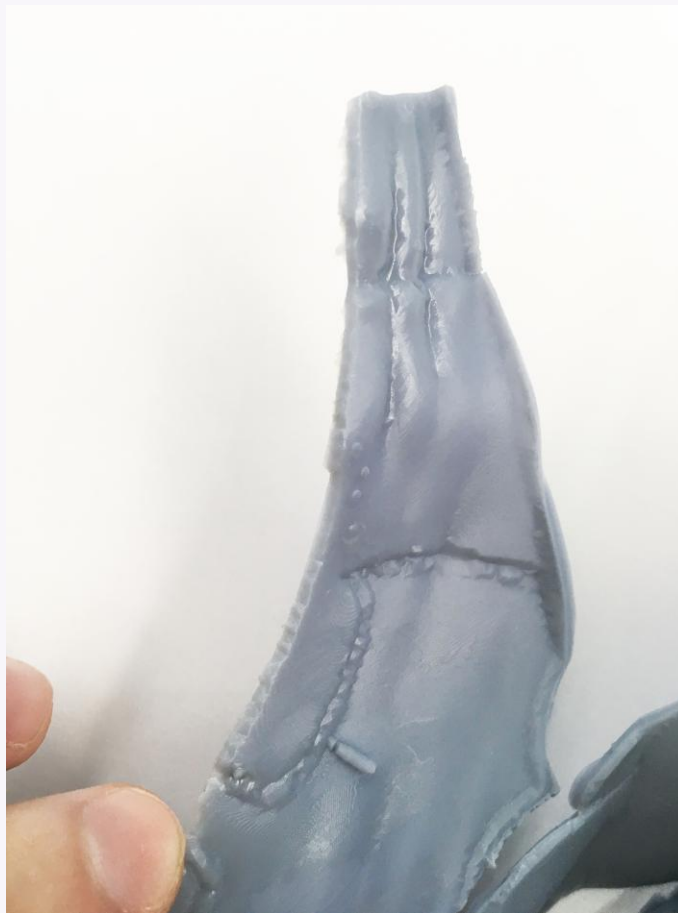
그림 3. 내부 벽면에서 확인되는 세척 불량 흔적과 균열선

내부 벽면의 광택이 부분적으로 다르거나 끈적임, 침전물, 변색과 균열선이 함께 관찰되면 단순한 외부 충격보다 내부 세척과 경화 편차를 우선 의심한다. 균열은 두께가 급격히 바뀌는 경계나 내부 보강 구조 주변에서 시작될 수 있다.
