**MINISTÉRIO DO MEIO AMBIENTE E MUDANÇA DO CLIMA
INSTITUTO CHICO MENDES DE CONSERVAÇÃO DA BIODIVERSIDADE
NÚCLEO DE GESTÃO INTEGRADA ICMBIO PICO DA NEBLINA**

Relatório de acompanhamento e fiscalização - expedição turística ao Yaripo - Pico da Neblina

Período: 10 a 20 de Novembro de 2023

Analista Ambiental ICMBio: Cassiano AFR Gatto - NGI Pico da Neblina

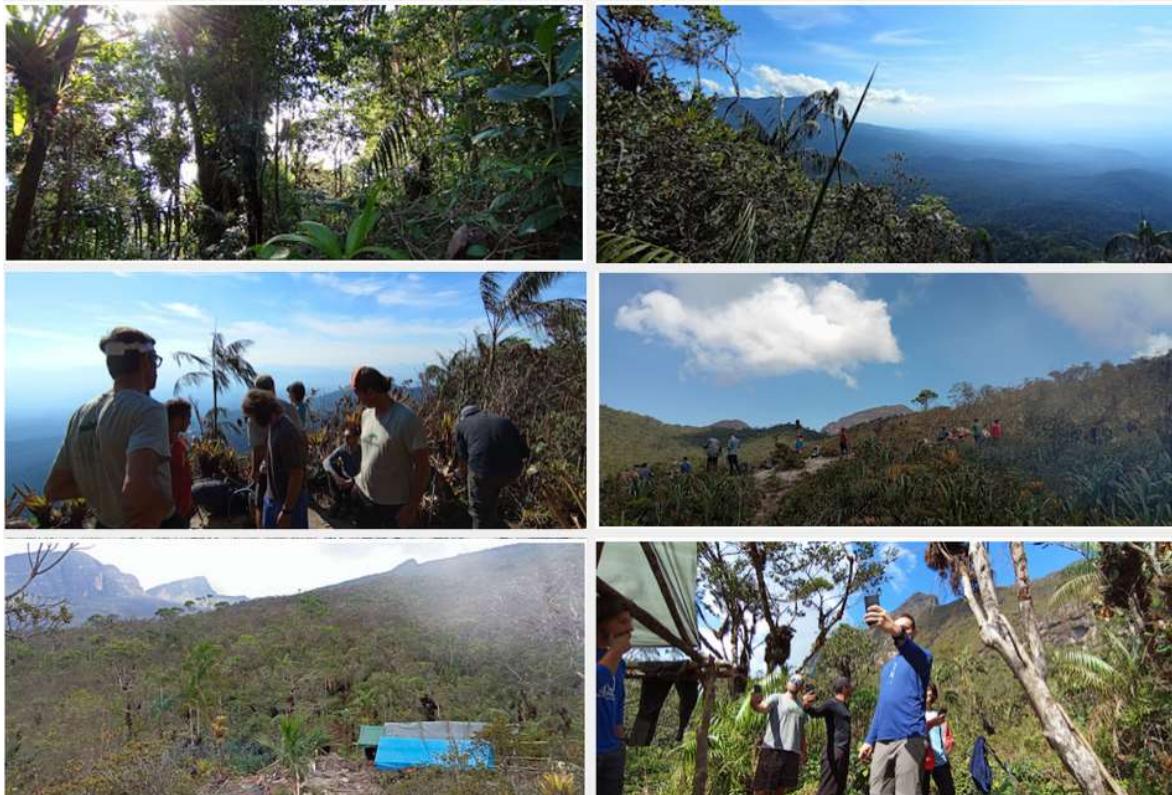
Na entrada do platô a queimada recente ainda estava muito evidente (Fig.6), mas novos brotos de bromélias demonstram que não houve uma segunda queima. Seguindo a trilha há trechos sobre rochas nuas, mas também ambiente instável de turfa e lamaçal. Nestas áreas há diversos caminhos paralelos abertos ao longo de anos, o que amplia o dano à vegetação, que tem dificuldade de se estabelecer nas poças abandonadas de lama. Foi neste trecho que nosso guia nos mostrou a primeira evidência de garimpo, logo na entrada do platô; posteriormente também em outras áreas da Bacia do Gelo. Na chegada ao acampamento base notamos que, apesar de duas barracas ainda terem a sua estrutura intacta, duas delas tinham sido destruídas. E havia lixo de latas de ração militar. Yanomami levaram algumas horas para reconstruir duas barracas e o restante da infra-estrutura do acampamento, infelizmente usando palmeiras e outros recursos florestais - já não abundantes ao redor da clareira (Fig.6).

Fig. 6. Chegada ao platô e caminada até o campo-base. Vista do mirante na chegada ao platô. Campos queimados na beira da trilha, com vegetação endêmica e sensível a perturbações. O acampamento Base fica em meio à Bacia do Gelo, cercado de vegetação sobre-utilizada. Lixo e falta de cuidado na manutenção do acampamento por expedições não ligadas ao projeto nos recebem.

- Estruturas permanentes de maior duração, como barracas fortes cobertas com palha, ofereceriam conforto, tempo no acampamento para outras atividades, e poderiam poupar recursos naturais importantes, especialmente nos acampamentos mais altos.

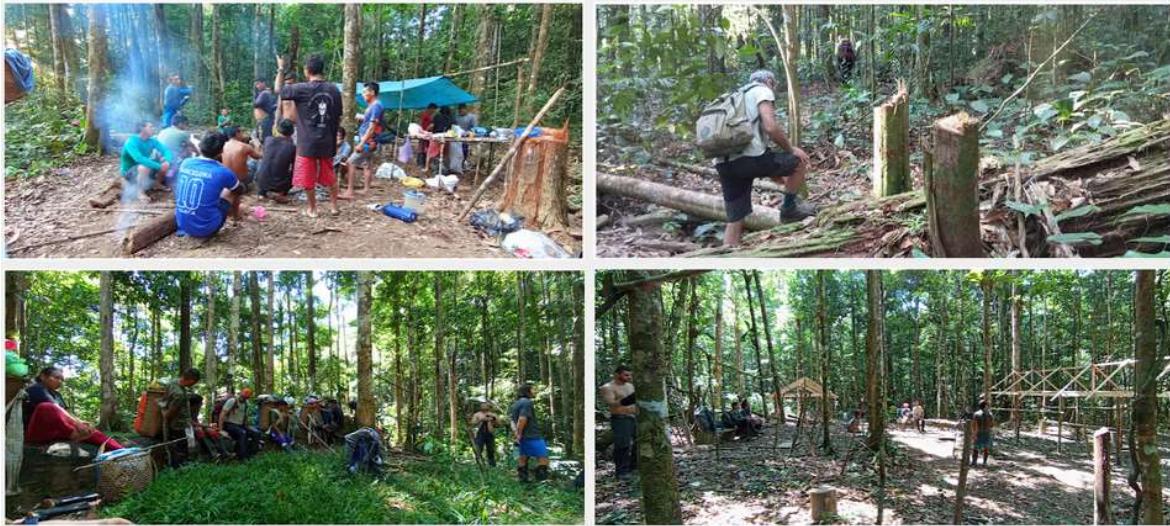
Na saída logo notamos o exagero no corte de árvores para a manutenção da trilha e do acampamento (Fig.9). Essa situação se repetiu em diversas outras ocasiões, na outra entrada deste acampamento, no Laje, e no Gavião. Nem todas as arvoretes cortadas foram usadas - esse sobre-uso é um desperdício que pode resultar em falta de recursos futuros e trás um desconforto aos turistas.

fig.9. Reunião da equipe Yanomami pela manhã antes de sairmos - provavelmente em função dos ruídos nas conversações. Logo na saída do acampamento notamos o exagero no corte de árvores para manutenção do acampamento, ainda na subida. E sempre existe o momento de confraternização nas paradas de descanso na trilha. Passamos pelo Gavião rapidamente para descansar.

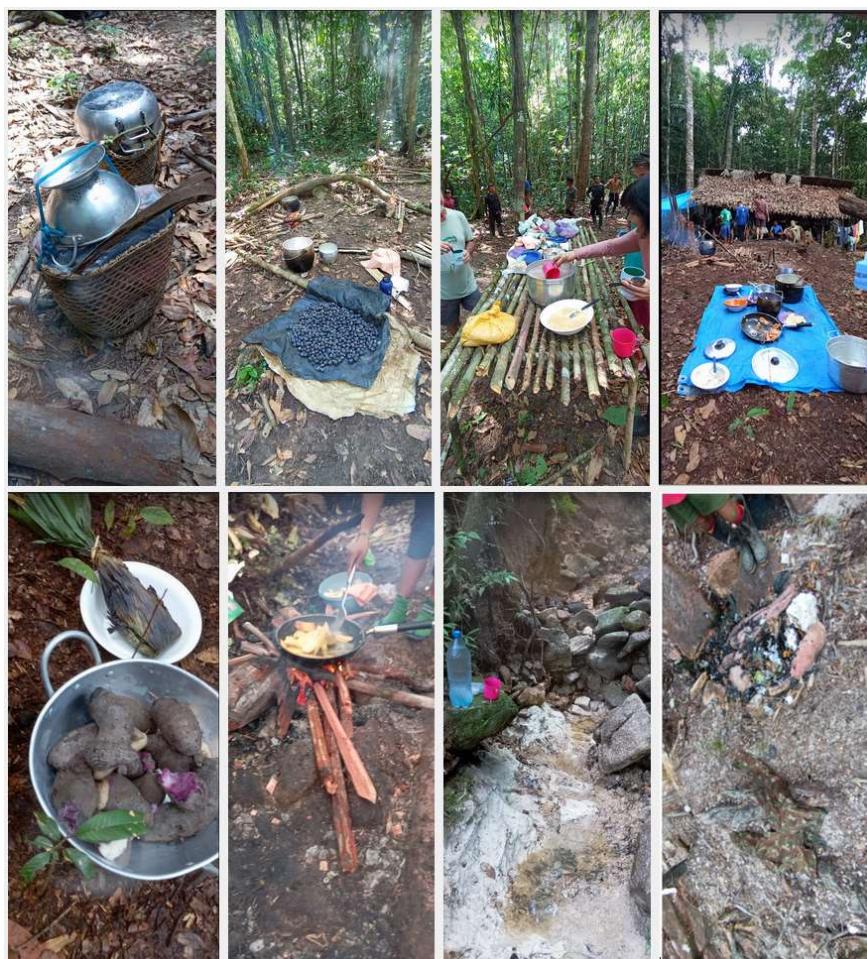
Fig. 12. Utensílios de cozinha em cesto de naka (mulheres). Bacaba in natura, momentos antes de ser cozida e batida para consumo imediato. Em algumas ocasiões tínhamos mingau nos intervalos entre refeições, que, ao contrário dessa mesa luxuosa, eram servidas geralmente no chão, sobre uma lona. Carás variados e o preparo da banana frita na fogueira. A água estava escassa no igarapezinho do acampamento Laje - caneca por caneca para poder encher uma garrafa. A última foto mostra lixo de cozinha e roupas, deixado no acampamento Base.

- Estas ocorrências indicam a necessidade de um refinamento nas atividades de checagem (e contra-checagem) dos suprimentos da expedição antes da partida.

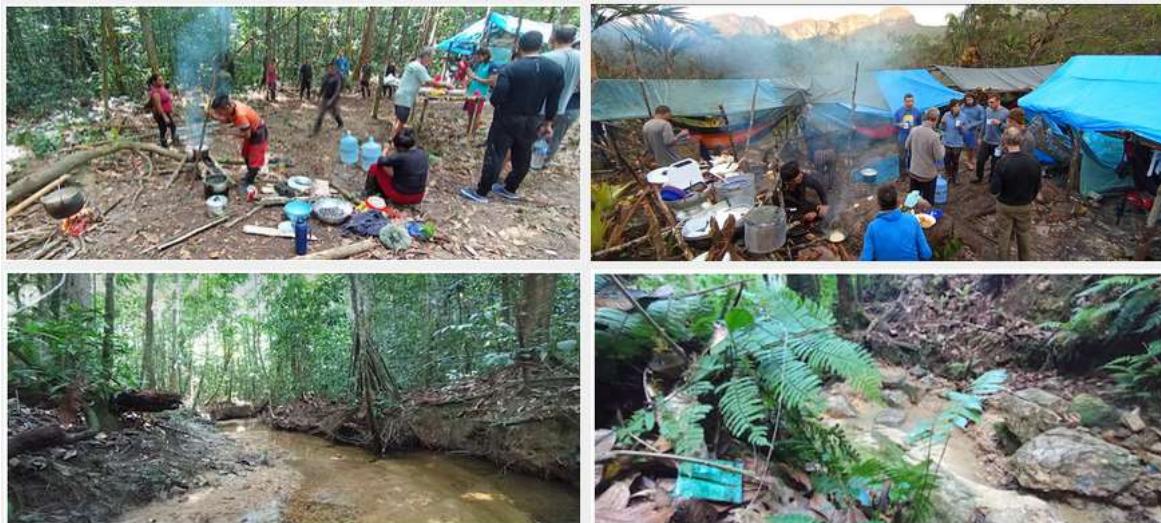
Fig. 13. Atividades de preparo de comida, na qual a equipe de cozinha atua sob a coordenação da cozinheira-chefe e de sua vice, com vários colaboradores assistentes; preparação de panquecas e outros ingredientes do café da manhã no campo Base; água abundante no igarapé do Gavião, que abastecia os galões do acampamento, tratados com produto químico (ver primeira foto); a última foto mostra a precariedade de abastecimento de água na Laje.

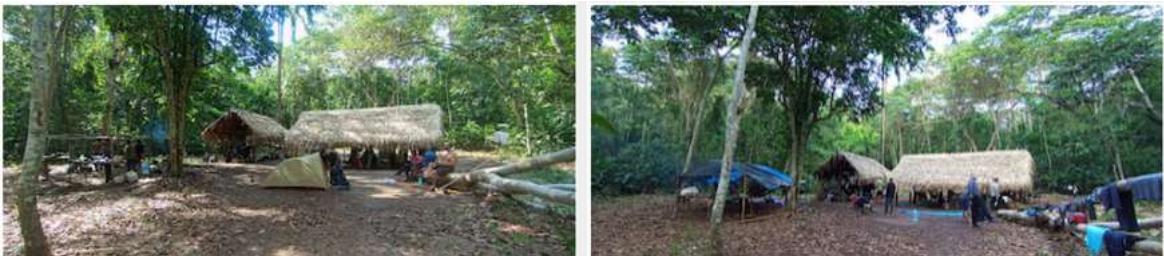
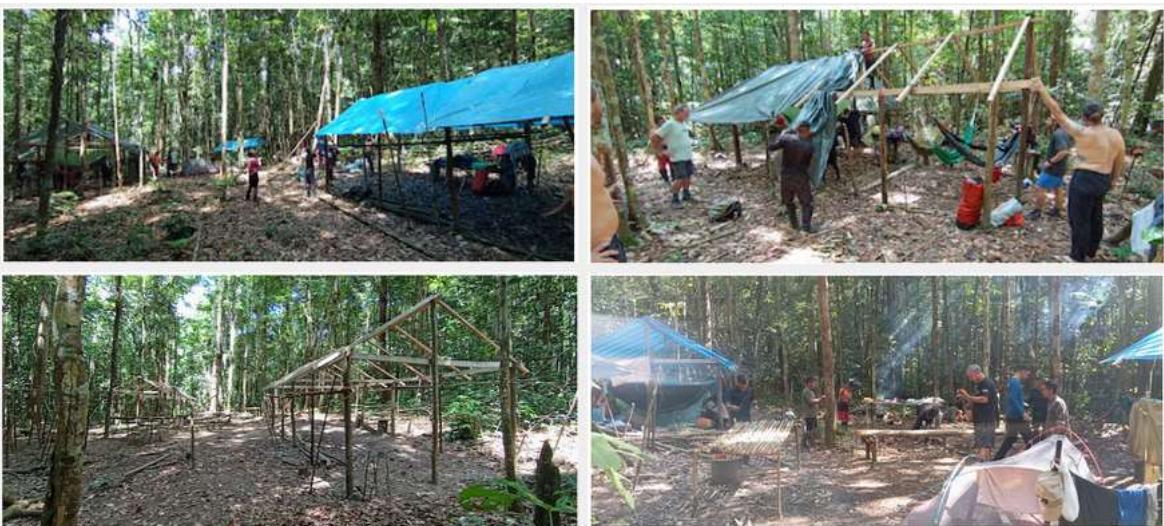
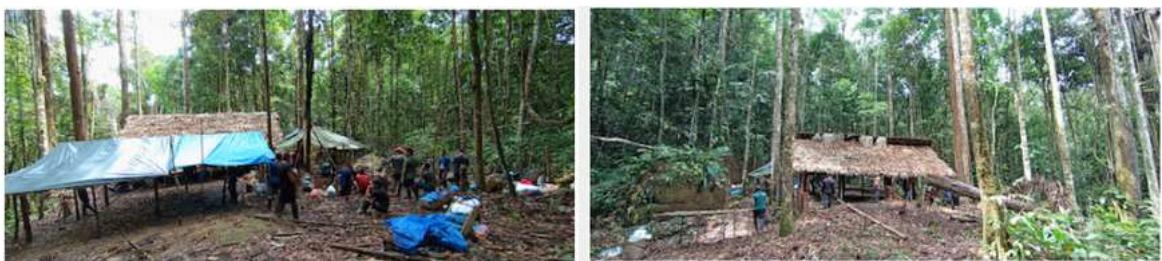
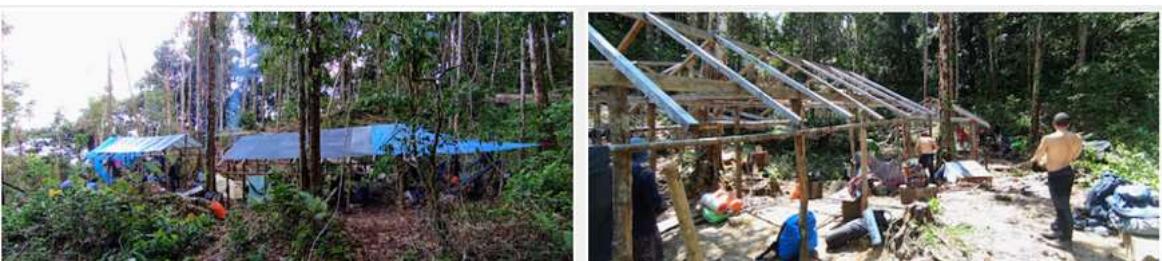
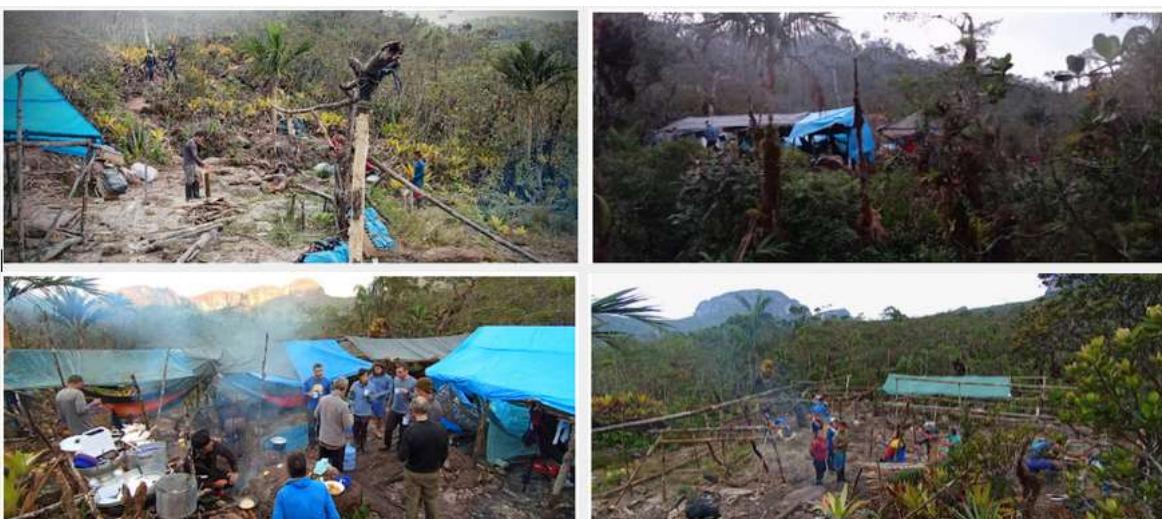
Fig. 14. Imagens das estruturas dos acampamentos.

Barracas grandes com cobertura de palha de palmeira estão montadas apenas no Irokae (2 barracas) e no Bebedouro Novo (1). Nos demais não há, mas apenas barracos provisórios, alguns precários. A falta da cobertura causa um problema logístico importante, que é o transporte de lonas para cobrir as barracas. Como agravante, não se pode deixar as lonas nos acampamentos - existe circulação de caçadores (vimos um caçador à noite atravessando o acampamento do Irokae) e garimpeiros na trilha, que roubam materiais permanentes. Nesta expedição, ademais, os Yanomami reclamaram a respeito da qualidade de algumas das lonas levadas, descartáveis, estreitas e muito frágeis - poderiam ter rompido em caso de ventos mais fortes e dificultam a montagem e desmontagem dos acampamentos. Bebedouro Novo e Laje possuem troncos grandes caídos sobre a área do acampamento. Principalmente em Laje, seria ideal utilizar a madeira de grandes árvores já derrubadas para fazer melhorias nos precários barracos, como suportes e mesas, e construir outros definitivos, além da necessária construção de uma cozinha com piso e mesa. Os barracos de Laje não são reforçados como os de Irokae e Bebedouro Novo e a maior parte dos Yanomami dormiu em barracos pequenos e provisórios.

Em termos de infra-estrutura, o acampamento mais crítico é Base. Benfeitorias não podem ser facilmente construídas ou reconstruídas - o suprimento de madeira na vegetação da Bacia de Gelo é muito sensível. A dois mil metros, temperatura e solo arenoso e enxarcado são fatores limitantes para a regeneração da floresta, que possui baixo crescimento e poucas espécies lenhosas, entre elas as massarandubinhas (*Manilkara spp.*), endêmicas e ameaçadas de extinção. O acompanhamento do status e dinâmica populacional destas arvoretas deveriam, idealmente, preceder qualquer uso e manejo das espécies.

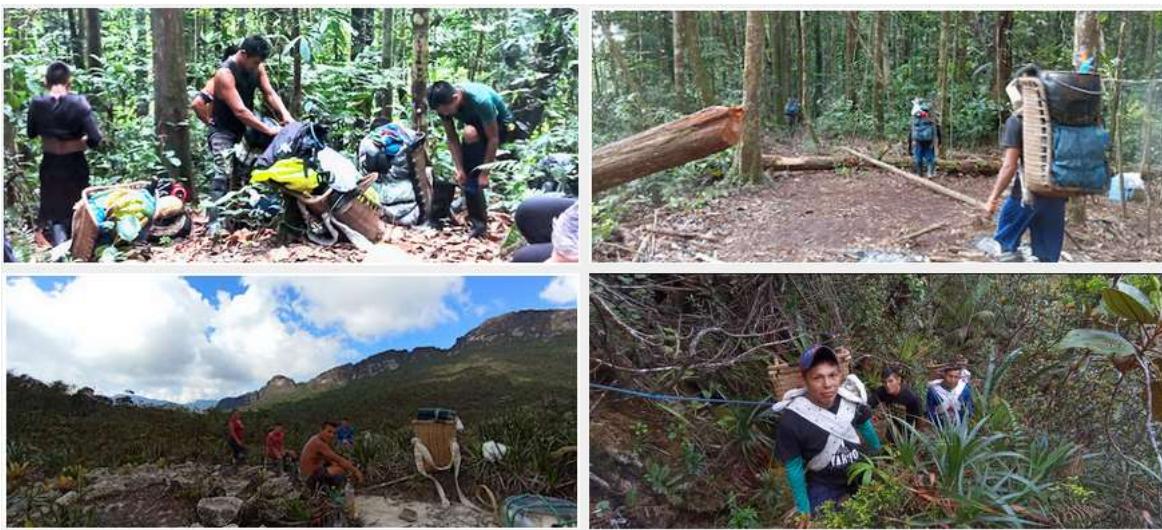
Durante a trilha, principalmente na subida, verificamos que alguns colaboradores estavam carregando mais de 40 quilos no jamanxin! Eu, e também os montanhistas profissionais, mal conseguimos levantar o jamanxin do chão (foto abaixo - Fig. 15). Além de sua bagagem pessoal cada carregador leva um excedente para o coletivo, que será suprimento de comida para si mesmo, seus companheiros e turistas, material de acampamento, como cordas, cipós, lonas, ferramentas, ou mesmo a bagagem de turistas, desde redes, roupas, até pesados equipamentos como câmeras e tripés - muitas vezes pouco, ou nem mesmo utilizados na viagem. Apesar da pesagem em Maturacá, ao longo dos dias alguns carregadores são mais exigidos que outros, que acontece mais ou menos naturalmente, pela capacidade diferenciada entre cada um, durante a desmontagem dos acampamentos, na reembalagem do material de cozinha, e do próprio material dos turistas. Segundo, Tadeu Tapo-tapo e Aranha Wäikôxeam, os montanhistas monitores, existe um consenso e critérios internacionais que definem que o excesso de peso é prejudicial em médio-longo prazos: valores em torno de 25 kg, na média, seriam aceitáveis em termos de desgaste corporal. Mesmo muito fortes, pode-se notar facilmente que, às vezes, o peso está além do que seria adequado para alguns condutores de montanha. A única forma de garantir clareza na questão do peso, tanto na relação branco-Yanomami quanto entre Yanomami, é estabelecer critérios claros e justos, nos quais as diferenças de tratamento sobre peso dos jamanxis sejam claramente definidas (e.g., se algum colaborador mais forte deseja levar 10 kg a mais, se puder, teria essa diferença remunerada ou negociada de outra forma). Já lançamos esta ideia em Maturacá, e foi bem recebida por membros da AYRCA, guias Yanomami e colaboradores da montanha.

Fig.15. Yanomami descansam na trilha deixando por instantes os pesados jamanxins no chão. Raul, depois de passar a noite toda com febre, volta com seu irmão e outro colega para Maturacá. Yanomami contemplam a vista da Bacia do Gelo, a 2000m; e durante o ataque ao cume.

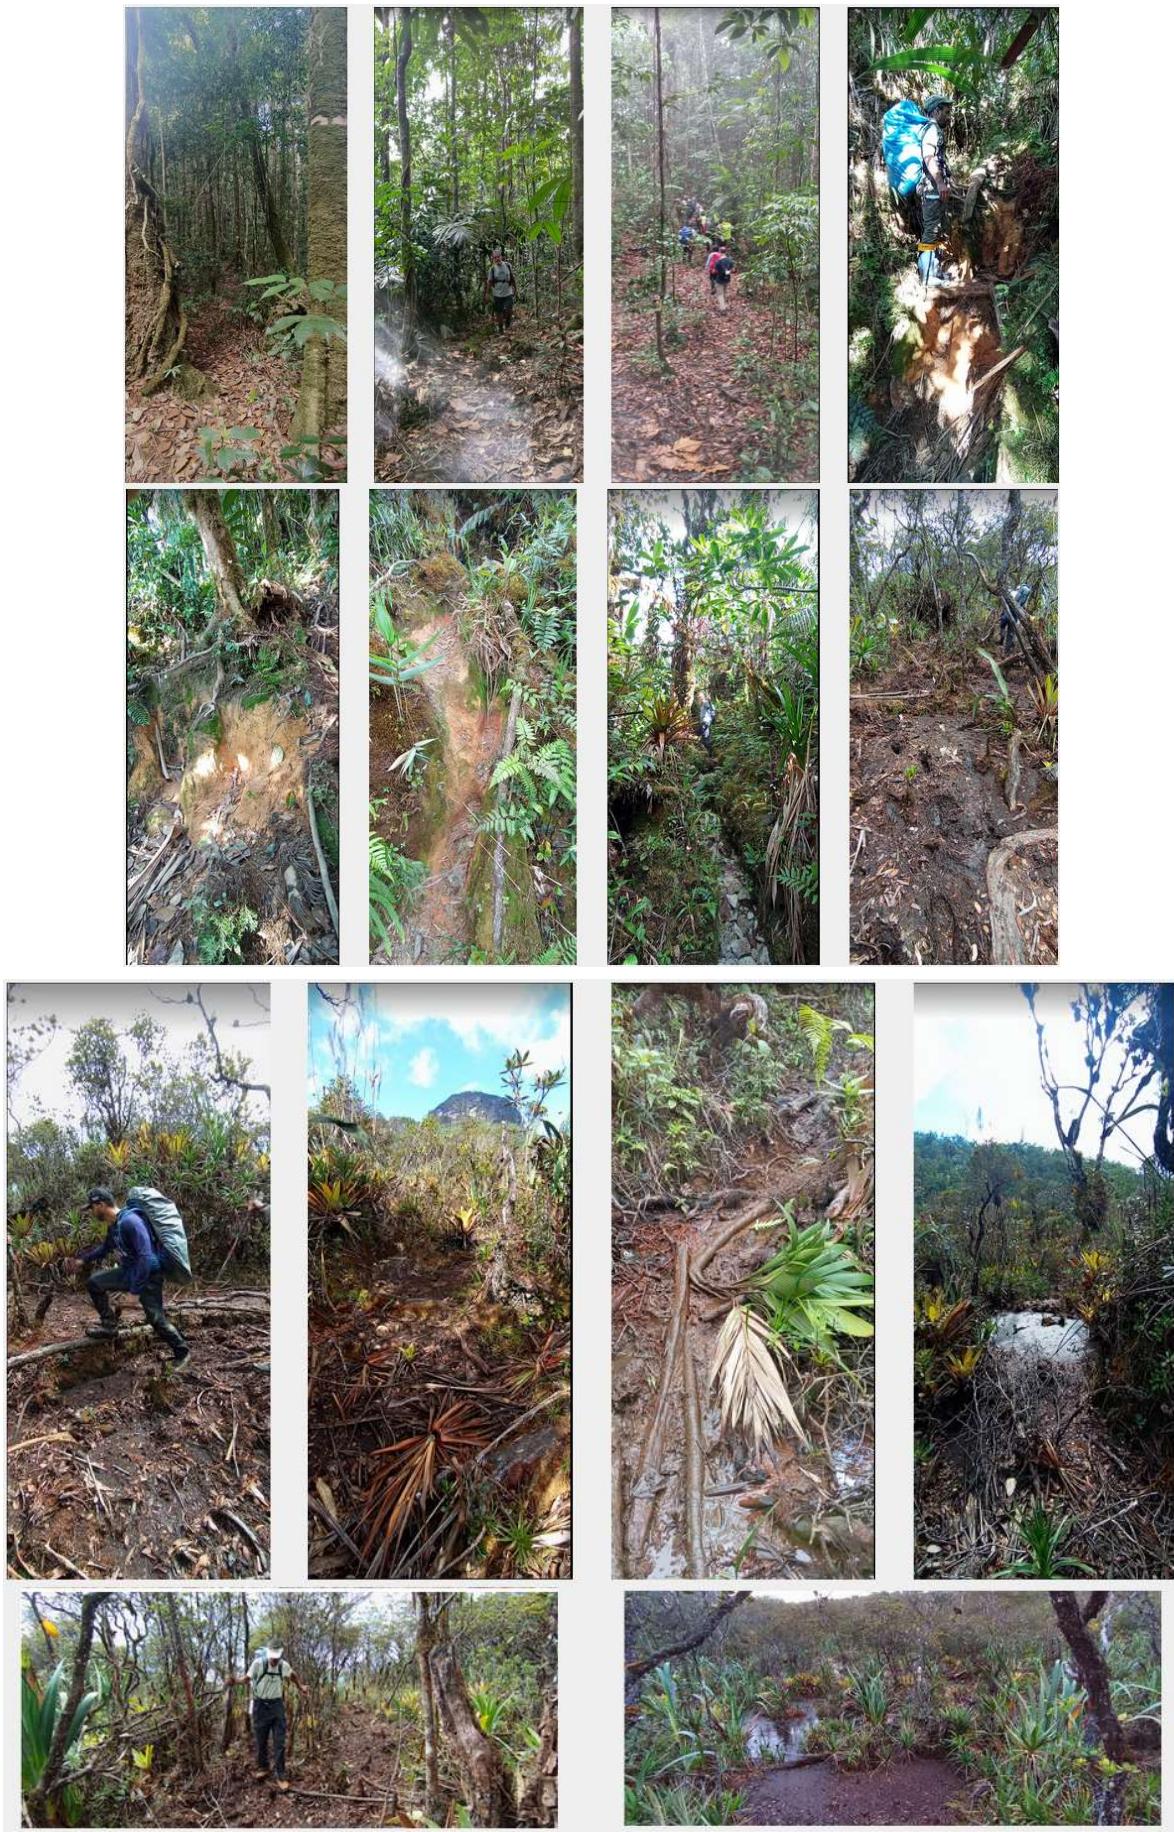
1) não existe sinalização no trecho de floresta, notavelmente em algumas bifurcações importantes. Todo o deslocamento depende do conhecimento dos guias. No caso do nosso grupo heterogêneo, turistas mais bem preparados fisicamente pressionaram o guia para andar mais rápido e, ao mesmo tempo, aqueles com maiores dificuldades ficaram para trás, junto ao segundo guia no fim da linha. Isso resultou em conjuntos de deslocamento muito estendidos, por diversas vezes. Apesar dos montanhistas e guias tentarem compensar de alguma forma, o jeito mais fácil de agrupar, sem quebrar muito os ritmos individuais de cada um, o que é essencial para longas caminhadas, foi estabelecer 2 ou 3 'check-points' ao longo do percurso para descanso ao longo dos deslocamentos, em que a vanguarda esperava até o último membro chegar antes de se deslocar novamente. Mesmo assim, a linha podia se estender ao ponto de turistas terem que esperar a chegada de Yanomami experientes para poderem decidir qual trilha tomar, em algumas bifurcações. Um grupo separado, na volta, passou direto na entrada do Gavião, também não sinalizada, onde havíamos parado para descansar e merendar. Estas situações, e muitas outras possíveis, principalmente em situações de emergência, seriam facilmente evitadas com placas de sinalização adequadas nestes entroncamentos.

Fig.16. Trilha do Yaripo. Não há sinalização nenhuma na trilha; a erosão já é bem evidente, tanto na encosta quanto no platô; vegetação e turfa degradadas e pisoteadas tornam-se poças de lama na qual a vegetação não se regenera.

2) há trechos, especialmente nas partes mais íngremes da saída da Laje para o platô, e também em partes de solo areno-rochoso no platô, em que a erosão atinge a trilha com muita intensidade (Fig. 16). Estas áreas de erosão prejudicam a caminhada e podem levar a mini-desabamentos e comprometer elementos da vegetação ao redor da trilha, particularmente na encosta que logo antes do platô.

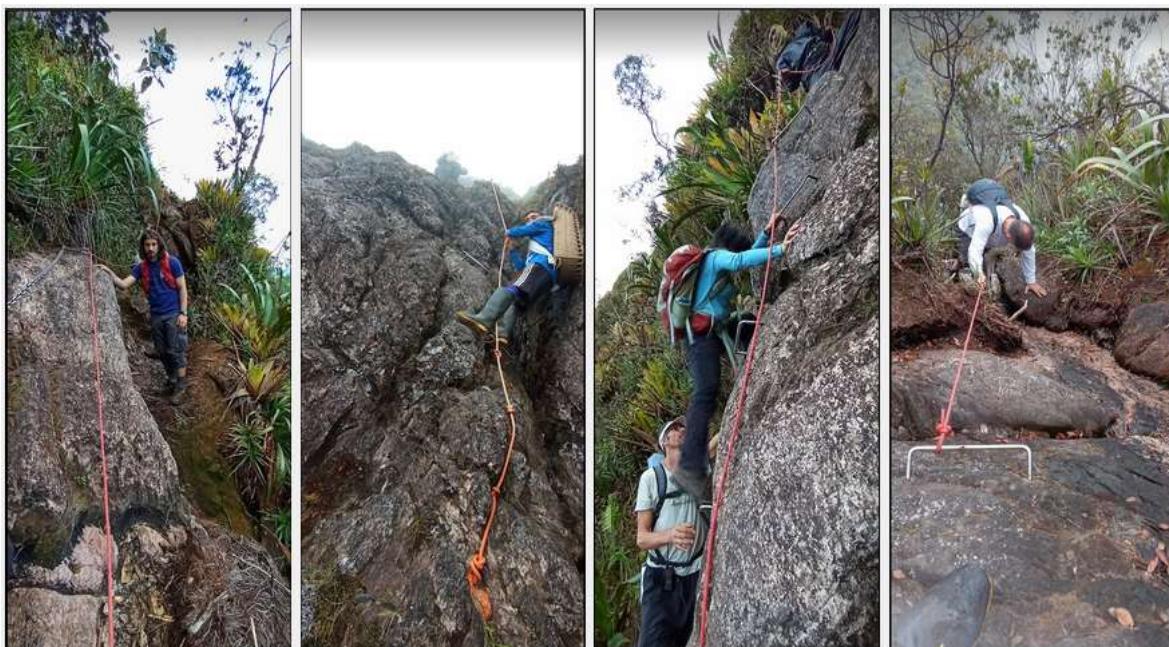
4) em alguns trechos com algum grau de risco (*vide* imagens na Fig.17) alguns equipamentos de segurança, como escadas ou cabos de aço ou correntes, não estão perfeitamente adequados para pessoas com maiores dificuldades de locomoção. As principais dificuldades são alguns grandes intervalos entre degraus de ferro em certas passagens e falta de degraus em outras. Algumas dificuldades foram superadas pelo uso de cordas de segurança e apoio, e ajuda dos montanhistas mais experientes, tanto guias como turistas.

Fig.17. Equipamentos fixos e também provisórios de escalada e segurança utilizados no ataque ao cume.
