Área
1 | 2025

Relatório Termográfico

Relatório de Inspeção por Imagem Térmica. Responsável Técnico:

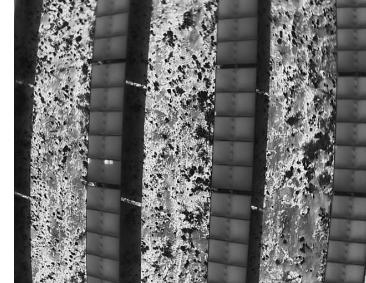
Figura 6: Localização do defeito: 13-10

Figura 7: Zoom no defeito: 13-10

Figura 8: Imagem Original: 13-10

No painel 13-10 há sinais de pontos quentes conforme as figuras acima.

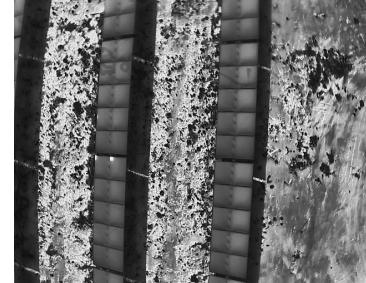
Figura 9: Localização do defeito: 10-53

Figura 10: Zoom no defeito: 10-53

Figura 11: Imagem Original: 10-53

No painel 10-53 há sinais de pontos quentes conforme as figuras acima.

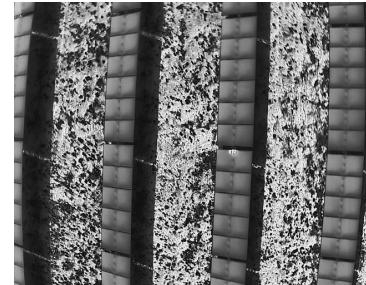
Figura 12: Localização do defeito: 5-110

Figura 13: Zoom no defeito: 5-110

Figura 14: Imagem Original: 5-110

No painel 5-110 há sinais de pontos quentes conforme as figuras acima.

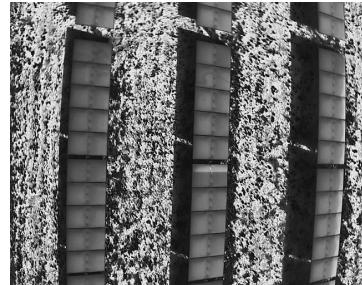
Figura 18: Localização do defeito: 6-26

Figura 19: Zoom no defeito: 6-26

Figura 20: Imagem Original: 6-26

No painel 6-26 foram detectados diodos de bypass queimados conforme as figuras acima.
