HOJA DE VIDA ESTACIONES METEOROLÓGICAS E HIDROMETEOROLÓGICAS

| Item | Característica | Detalles | | | | | | | | | | | | | |
|--|--|--|--|---|---|---|---|---|---|---|---|---|---|---|---|
| 1 | Nombre: | Quebrada Palogrande - Ruta 30 | | | | | | | | Código: | 170010202001 | | | | |
| 2 | Red: | Red de estaciones hidrometeorológicas para la gestión del riesgo por deslizamientos en Manizales | | | | | | | | | | | | | |

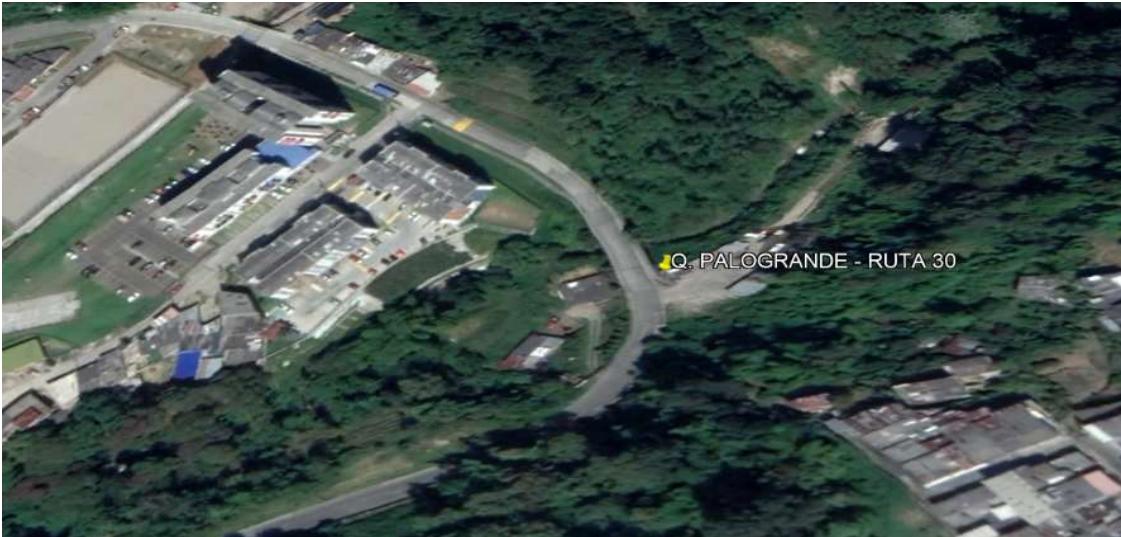
Q. PALOGRANDE - RUTA 30

| Item | Característica | Detalles | | | | | | | | | | | | | |
|--|--|--|--|---|---|---|---|---|---|---|---|---|---|---|---|
| | Se tenía emplazada una canaleta Parshall en lámina de acero, debidamente calibrada, como sistema aforador en la quebrada, pero fue destruida por una empalizada el 19 de abril de 2017, lo que obligó a ubicar el sensor de nivel en el puente, unos metros más abajo. | | | | | | | | | | | | | | |
