Titre original: Etude sur la récolte d'eau de pluie pour l'usage alimentaire en site isolé

ETUDE SUR LA RECOLTE D'EAU DE PLUIE POUR L'USAGE ALIMENTAIRE DANS LES SITES ISOLES DE LA GUYANE

Financement : Direction de la Santé et du Développement Social de la Guyane (75%) & ADEME (25%)

Réalisation & rédaction : Direction de la Santé et du Développement Social de la Guyane (tel :05.94.25.53.40 ; DSDS973-sante-environnement@sante.gouv.fr) & NBC (tel : 05.94.29.07.70 ; nicolas.brehm@wanadoo.fr)

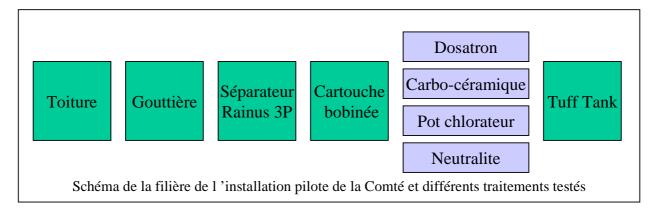
L'obturation du compteur par les débris contenus dans l'eau de pluie récolté a enfreint son bon fonctionnement. Aussi, aucun calcul de rendement du séparateur « Rainus 3P » en fonction de l'intensité de la pluie n'a été possible.

L'injection de chlore automatique par le Dosatron et la filtration à l'aide de la carbocéramique ne se sont pas avérés possibles dans un tel dispositif à cause du manque de pression.

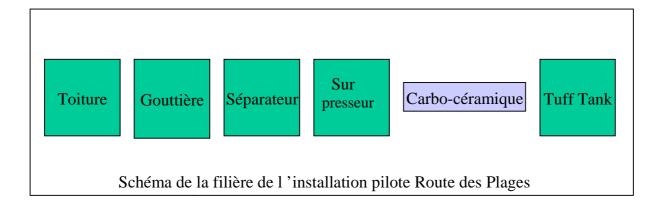
La pression obtenue par l'utilisation du surpresseur a permis le passage de l'eau à travers le filtre carbo-céramique.

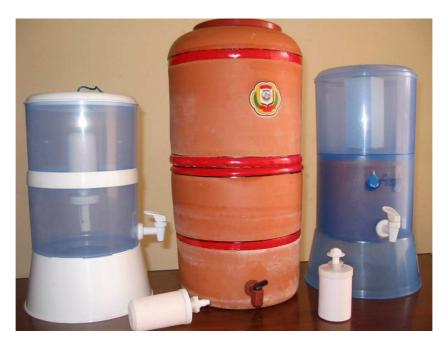
Les tailles des pores de la céramique n'excédant pas $1~\mu m$, les micro-organismes pathogènes (bactéries, parasites) sont retenus.

L'eau de pluie collectée dans les conditions énoncées précédemment permet d'obtenir une eau dénuée de matières en suspension. Cette eau pourra ainsi transiter sans risque de colmatage prématuré dans des filtres à bougies en céramique micro-poreuse, répondant en Guyane à l'appellation de « filtre brésilien ». Ces filtres étaient exportés depuis le Brésil et vendus en Guyane il y a encore 20 ans. Depuis, l'acquisition de ces filtres n'est possible qu'au Brésil pour une somme qui varie entre 20 et 30 euros suivant le modèle.
