IX GOVERNO CONSTITUCIONAL
MINISTÉRIO DO PLANEAMENTO E INVESTIMENTO ESTRATÉGICO
FUNDO DAS INFRAESTRUTURAS

DELIBERASAUN N. 134/IX/CAFI/2025

Asuntu: Entrega dos Resultados de Verificação de Propostas aos projetos abaixo na lista da proposta:

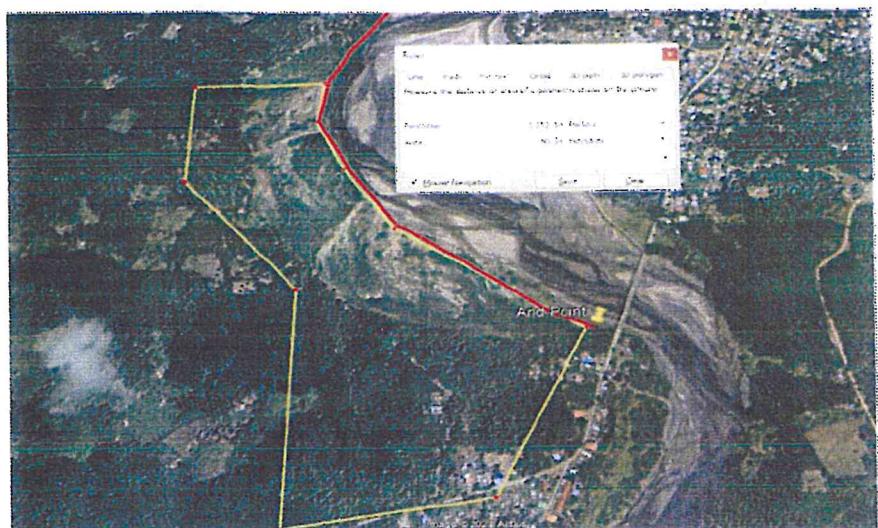
A. Observasaun terreno

- A. Observasaun ida nce ho objective atu halo evaluasaun kondisaun mota Borowai ho Observasaun ida nee karakteristic kualitatif, no informasaun nebe mak detecta iha terreno sei utiliza hanesan baze informasaun hodi atu bele foti medidas no halo avaliaun.
- B. Identifikasiun : Wainhira iha tempo udan Bee sae a'as Husi parte mota ulun no mota ninin rabat ho tos no natar. Mota nia luan +/- 200 m,
- C. TOTAL AREA AFEITADU = +/- 40.314 Ha

Baseia ba dadus nebe mak rekolha iha terreno sedimentasaun iha mota refere as's., wainhira udan boot bee mota makaas liu iha parte mota ulun no sobu rai komunidade nia natar no toos. Hare ba kondisaun mota nebe naruk ho luan. Presija Prepara DED "Detailed engineering design" no estudus seluk ho didiak iha antes tama iha faze implementasaun atu bele assegura

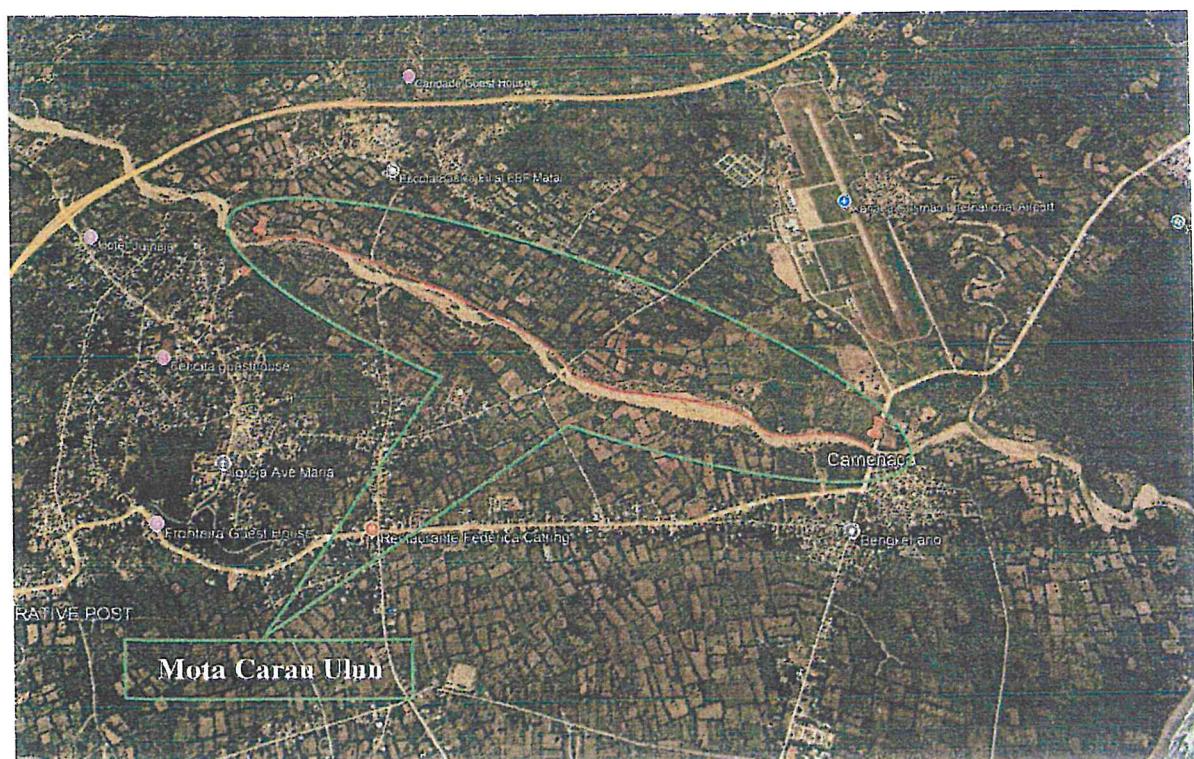
Mota Carau Ulun, Suco Holbelis, Suai, Covalima, Sta. 0+000 – 3+ 800 km km.

Naran Mota : Carau Ulun.
Suco : Holbelis.
Posto Administrativo : Suai Vila.
Aldeia : Camanasa.
Municipio : Covalima.

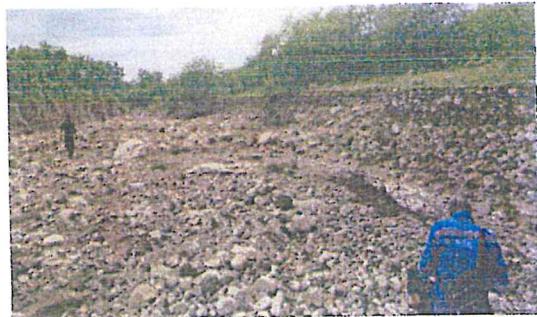
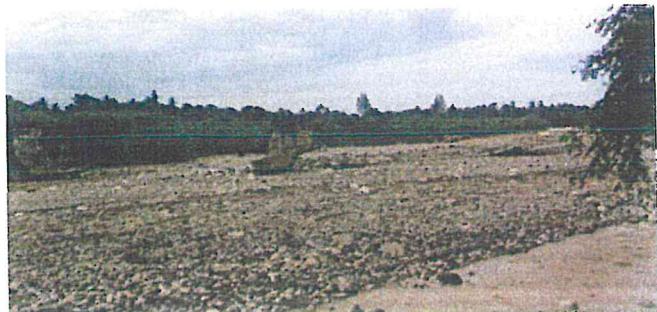
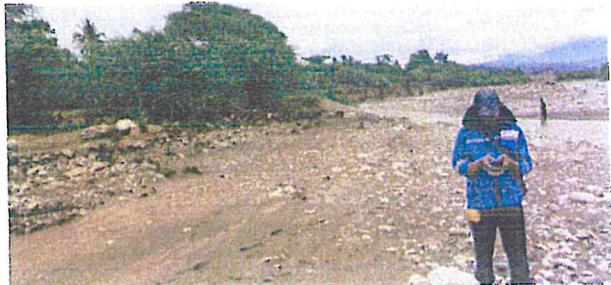
➤ Foto Kondisaun mota atual.

NO.	PROBLEMA	KAUSA
1	Sobu Comunidade nia natar tos	Debit bee aumenta makas wainhira tempo udan hodi tama ba iha komunidade nia toos no no tama mos iha fatin .

- excavasaun sedimentasaun (dredging) atu haklean mota laran
- loke luan no endireitamento canal mota

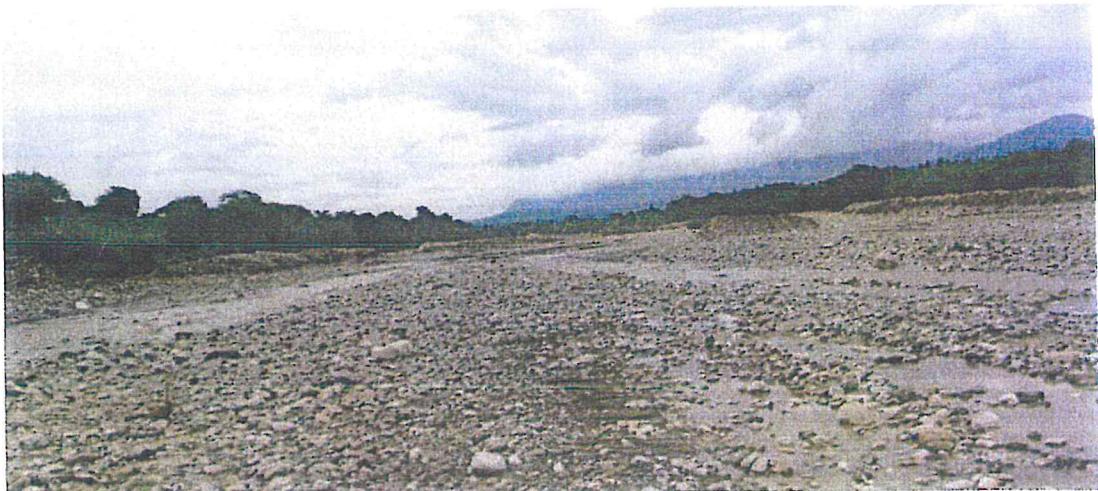
Mota nakonu ho Sendimentasaun tamaba ne'e presija halo normalizasaun.

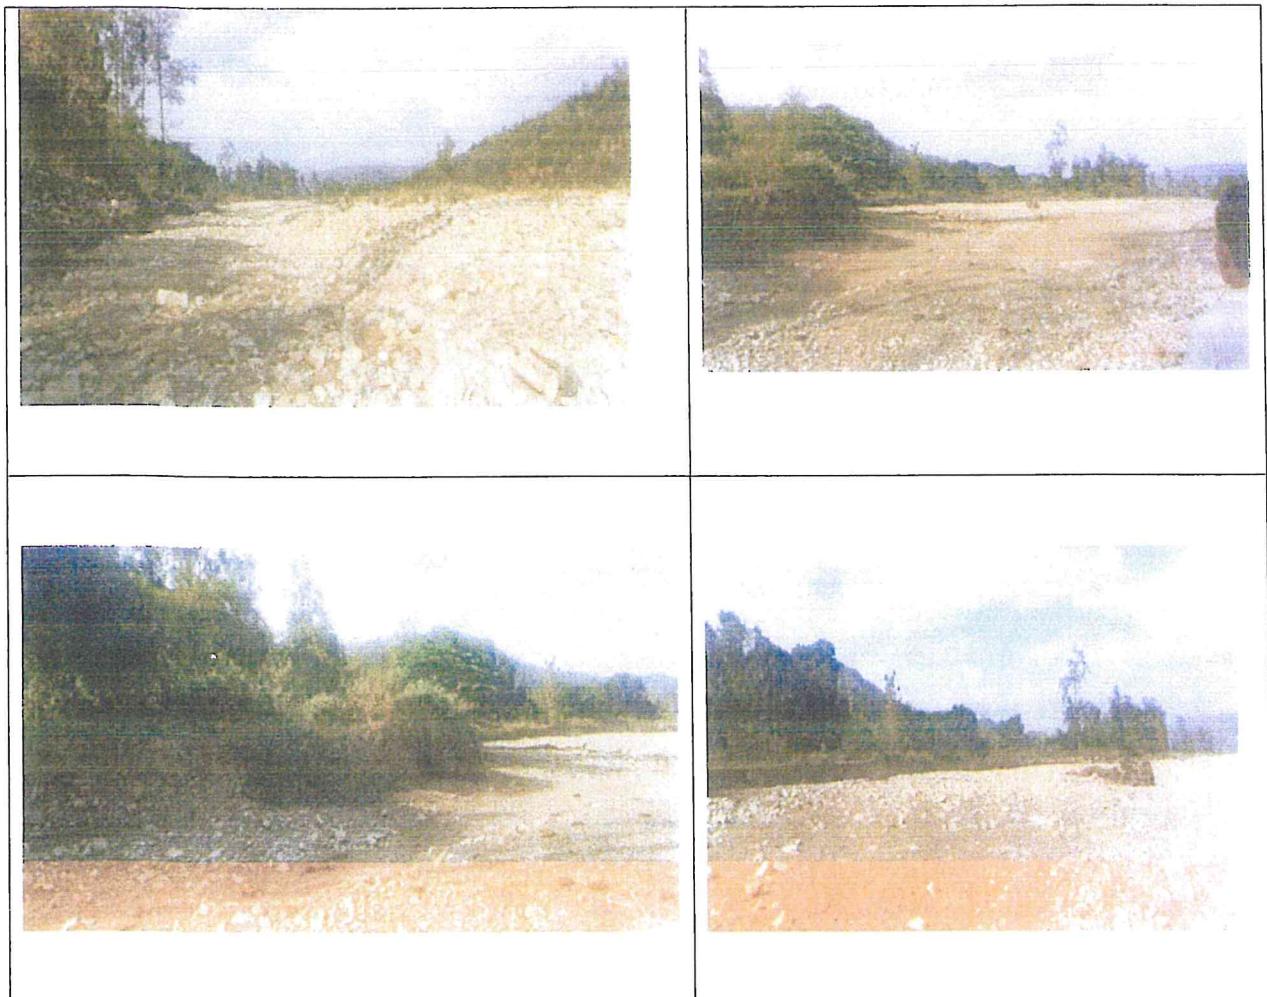
➤ Foto Kondisaun mota atual.

NO.	PROBLEMA	KAUSA
1	Sobu Komunitade nia natar tos	Debit bee aumenta makas wainhira tempo udan hodi tama ba iha komunitade nia toos no nia natar.

- excavasaun sedimentasaun (dredging) atu haklean mota laran
- loke luan no endireitamento canal mota

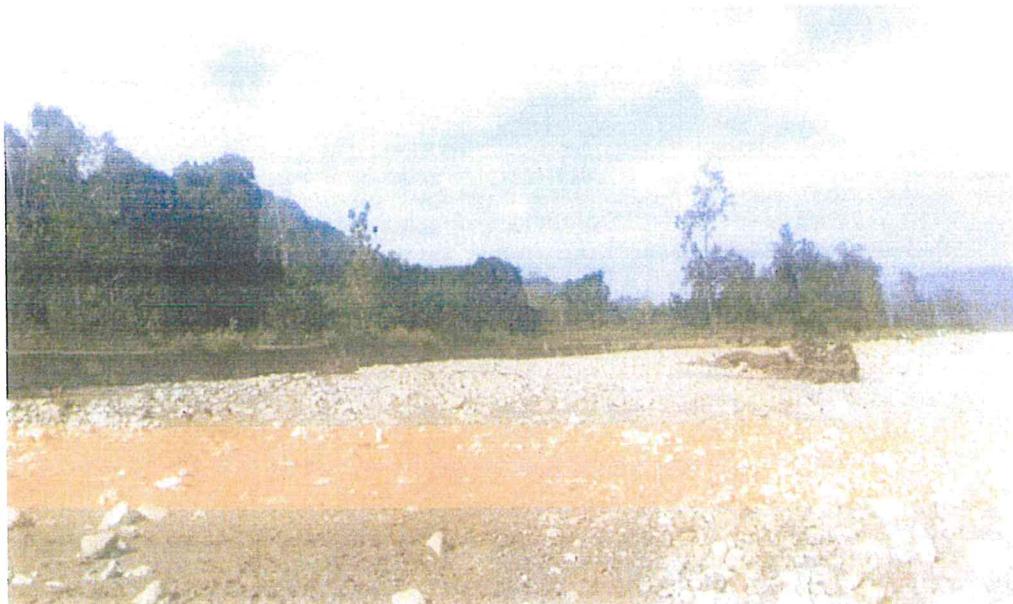
Mota nakonu ho Sendimentasaun tamaba ne'e presija halo normalizasaun.

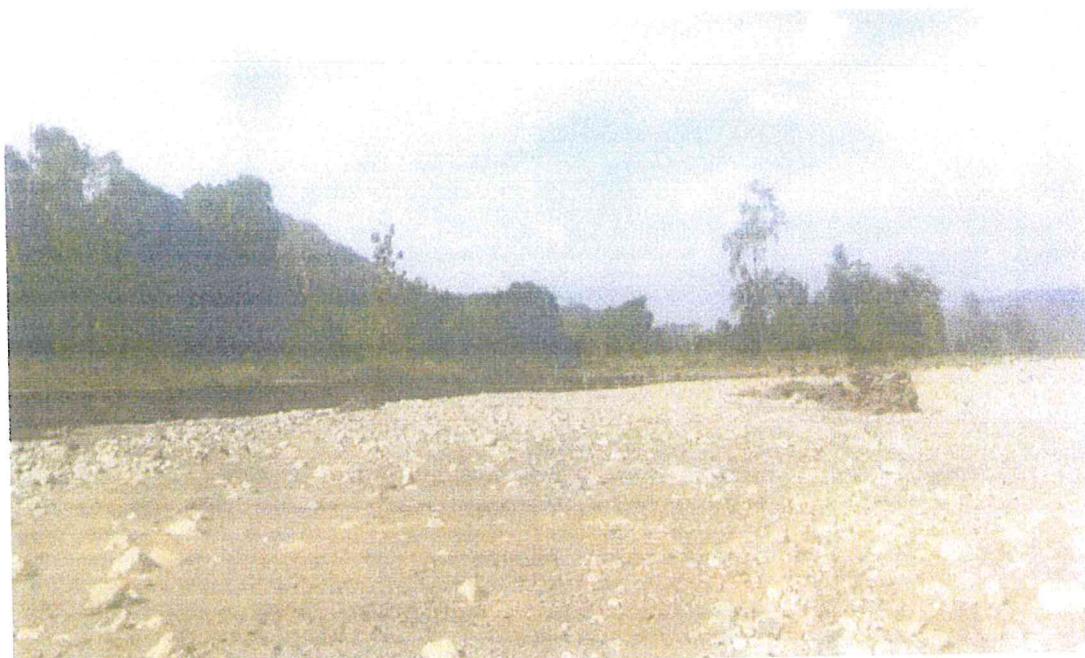
Mota nakonu ho Sedimentasatu fumaba ne'e presija halo normalizasaun.

- excavasatu sedimentasatu (dredging) aru haklean mota laran
- loke luan no endireitamento canal mota

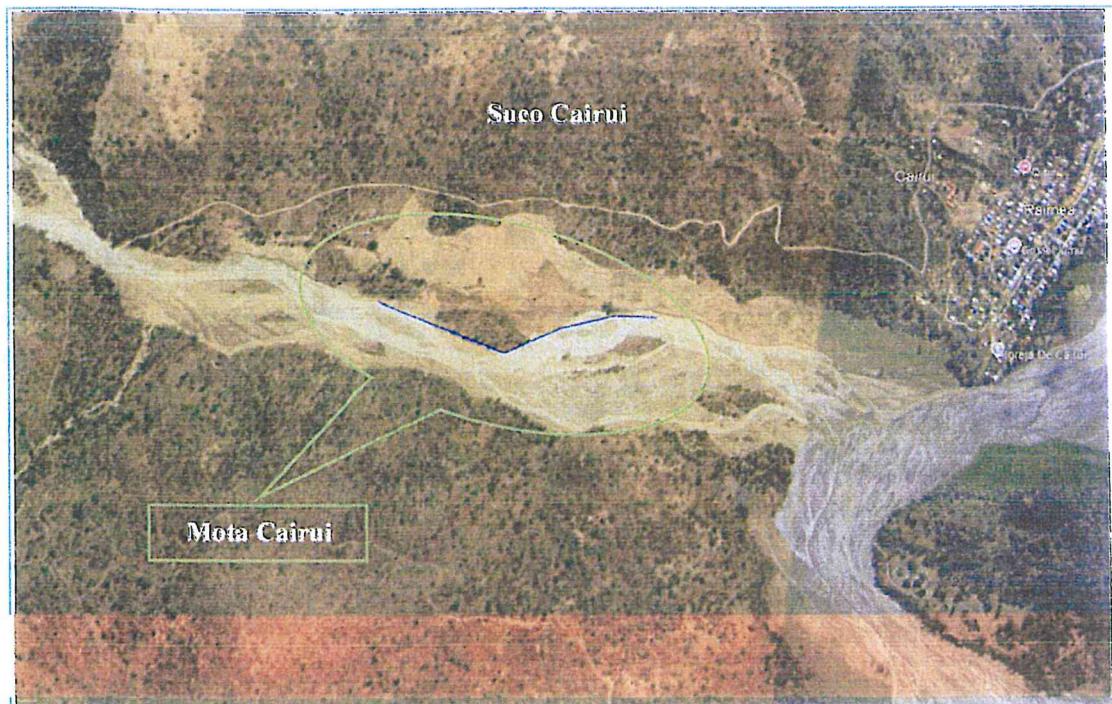
Mota Cairui, Suco Cairui, Laleia, Manatuto 0+000 – 0+ 833 km.

Naran Mota : Mota Carui.
Suco : Cairui.
Posto Administrativo : Laleia.
Aldeia : Cairui.
Municipio : Manatuto.

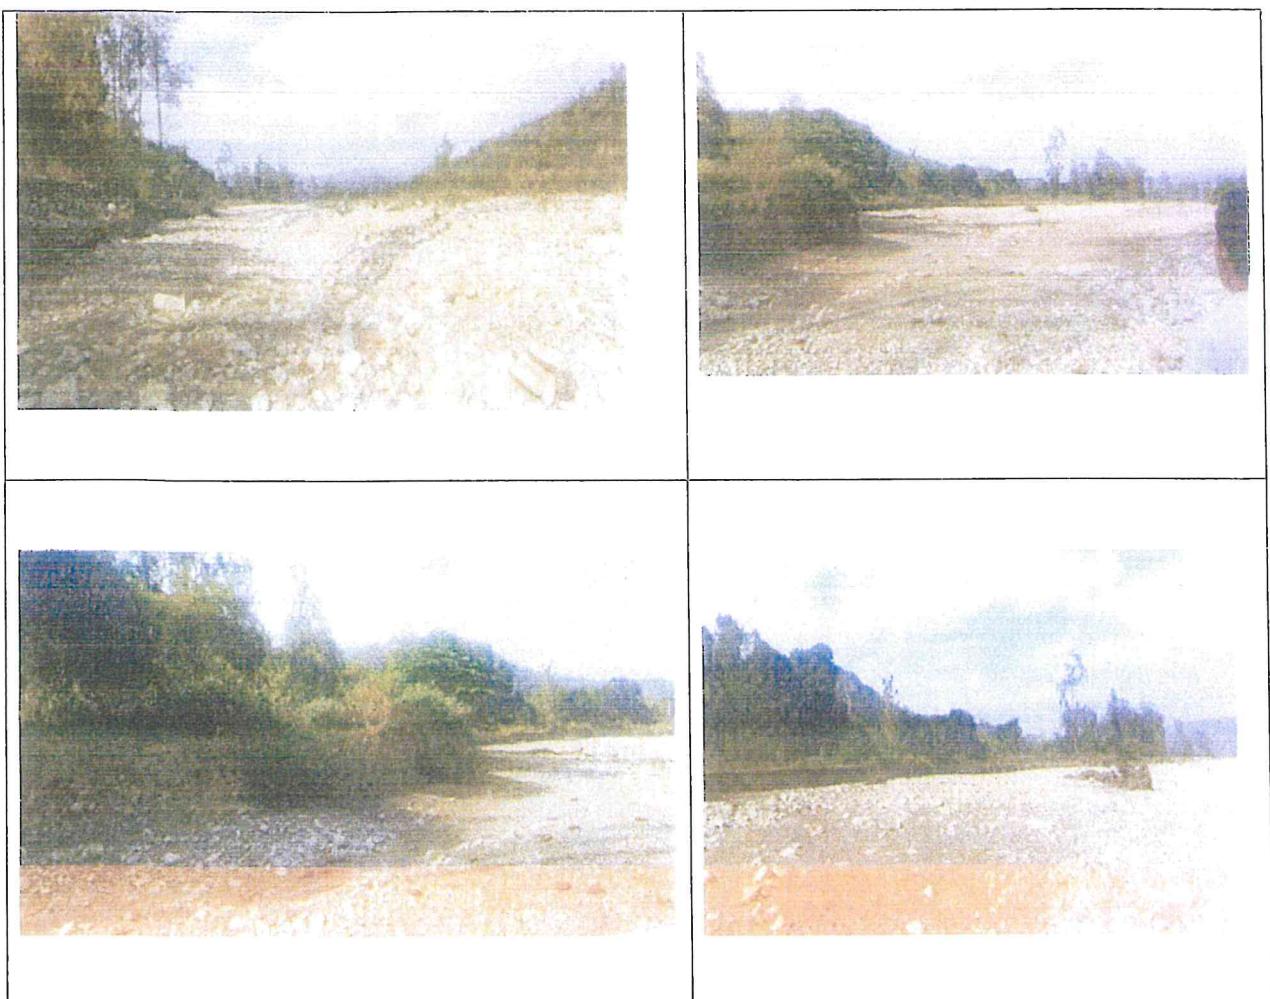
➤ Foto Kondisaun mota atual.

NO.	PROBLEMA	KAUSA
1	Sobu Comunidade nia natar tos	Debit bee aumenta makas wainhira tempo udan hedi tamia ba iha komunitade nia toos no nia natar.

- excavasaun sedimentasaun (dredging) atu haklean mota laran
- loke luan no endireitamento canal mota

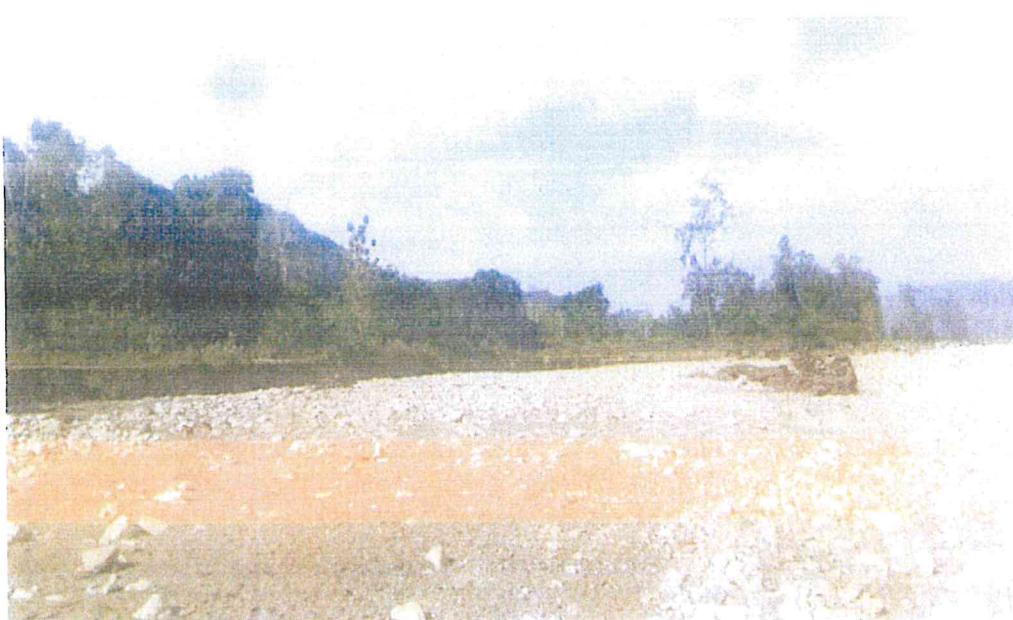
Mota nakonu ho Sendimentasaun tamaba ne'e presija halo normalizasaun.
