## 平潭综合实验区管委会 关于金井镇秀艺（福建）园林工程有限公司 “4·17”一般高处坠落事故调查报告的批复

## 金井镇秀艺（福建）园林工程有限公司 “4·17”一般高处坠落事故调查报告

2023年4月17日14时40分许，秀艺（福建）园林工程有限公司（以下简称秀艺公司）在金井镇正荣府小区施工作业过程中发生一起高处坠落事故，造成1人死亡，直接经济损失155万元。

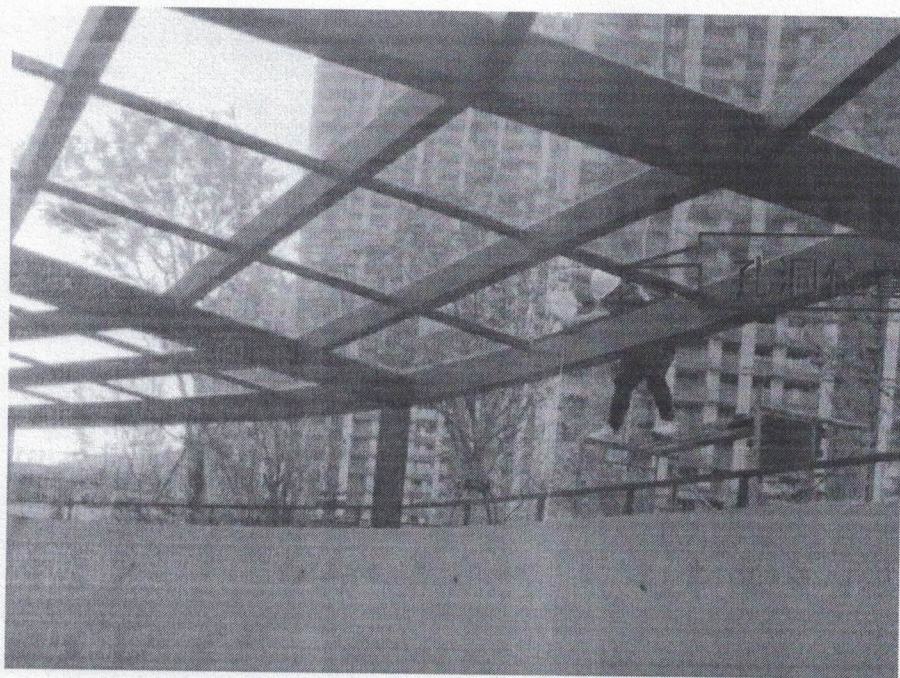
6~7号楼之间地下停车场出入口顶棚(一)

1. 事故现场位于金井镇正荣府小区6~7号楼之间地下停车场出入口处。出入口顶棚为钢架结构,顶部覆盖钢化玻璃,其中东侧一块区域没有玻璃覆盖,呈现出一方形孔洞;孔洞长1.94米,宽1.8米,距离地面高度4.83米。

2. 根据事发现场照片显示,秦\*论未佩戴安全帽、身上未系安全绳,现场未见安全防坠落措施。

秀艺公司在前期对顶棚安装玻璃施工过程中，因玻璃尺寸问题没有安装，形成方形孔洞这一固有隐患；该公司在后续施工过程中未按《建筑施工高处作业安全技术规范》（JGJ80-2016）要求在孔洞处设置安全防护措施；秦\*论安全意识淡薄，在未采取佩戴安全帽、系安全绳等防护措施情况下贸然作业，不慎失足从孔洞处坠落，造成颅内损伤死亡。

（一）秀艺公司要深刻汲取事故教训，结合公司实际完善安全管理规章制度，建立全员安全生产责任制，加强对施工现场的安全管理和从业人员的安全生产教育，提高安全防范意识，严防事故发生。
