## 平潭综合实验区自然资源与生态环境局关于 平潭海洋国际会展中心(展示展览中心、门卫 1-门卫6及地下室)竣工规划条件核实公示

平潭海洋国际会展中心麒麟大道（原福平大道）南侧，鹿原南路（原平岚一路）东侧。我局于2019年1月9日核发该项目建设工程规划许可证，编号为：建字第350128201900006号。

## 实地建设与规划审批不一致的说明

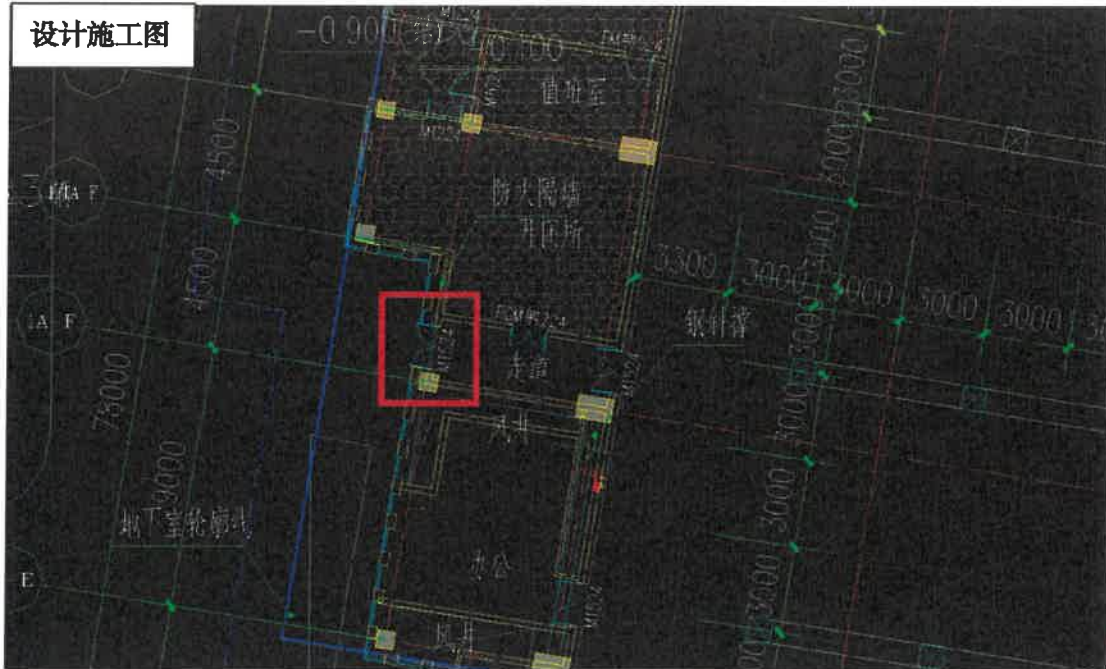
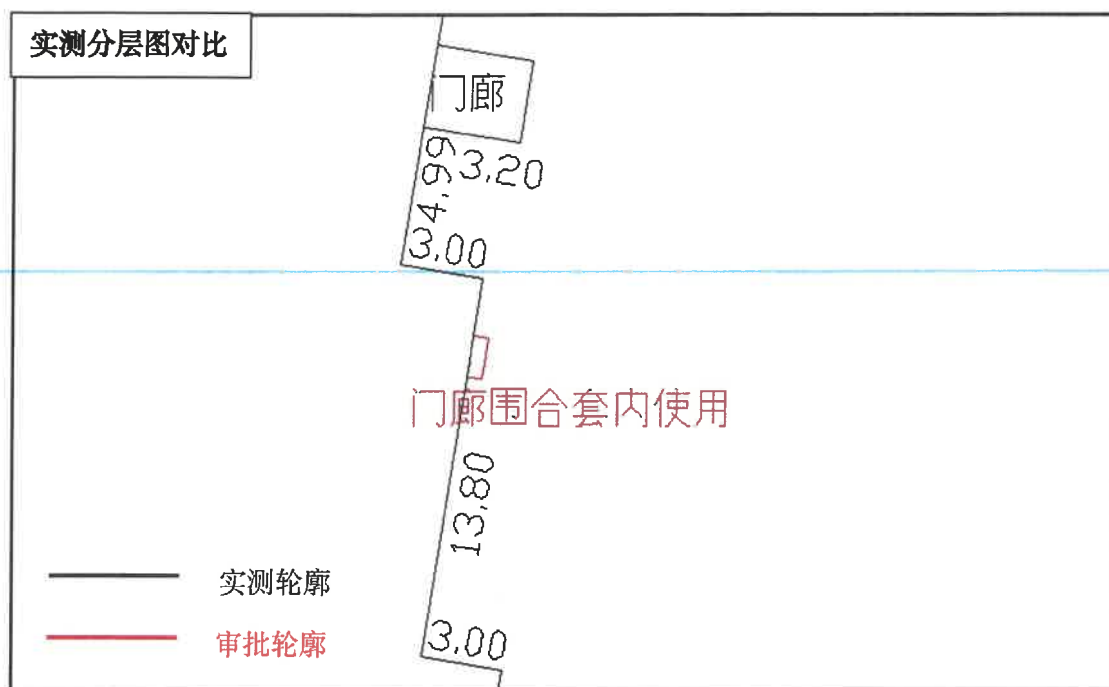
- ① 1A-F 轴交 1/A-F 至 1A-1 轴位置门廊围合至套内使用，导致建筑及计容面积增大约 0.42 平方米；

说明:因实地建设过程中考虑到门厅进出的便利性,该部位门廊根据实际使用需求进行优化调整,导致该区域建筑面积略有增大。

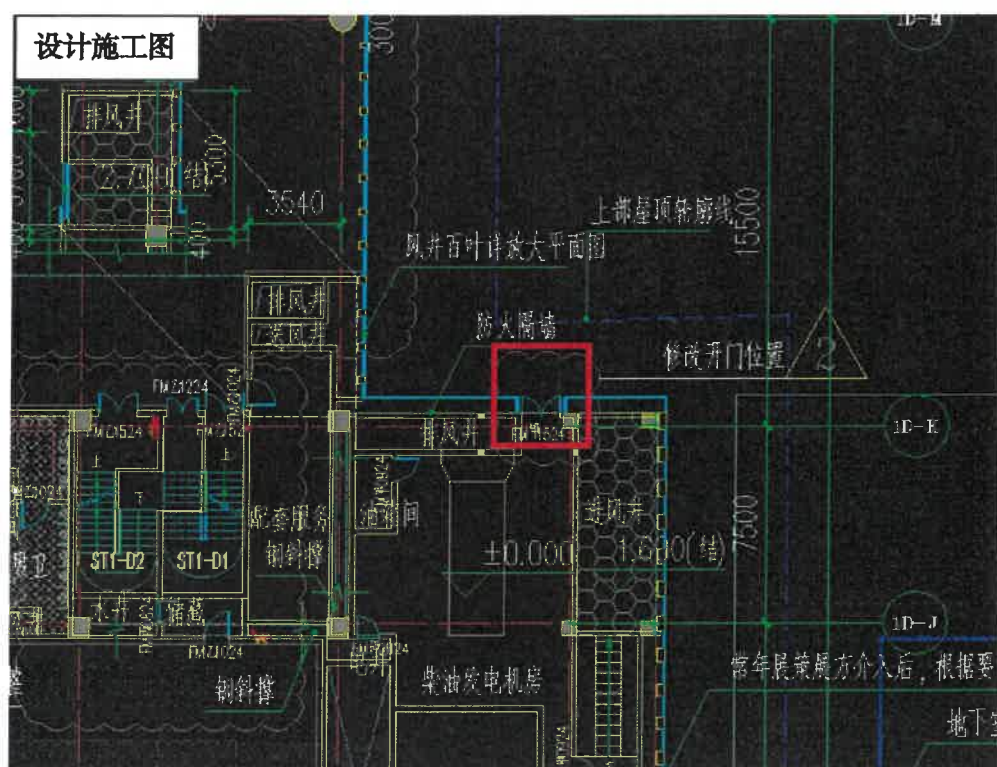
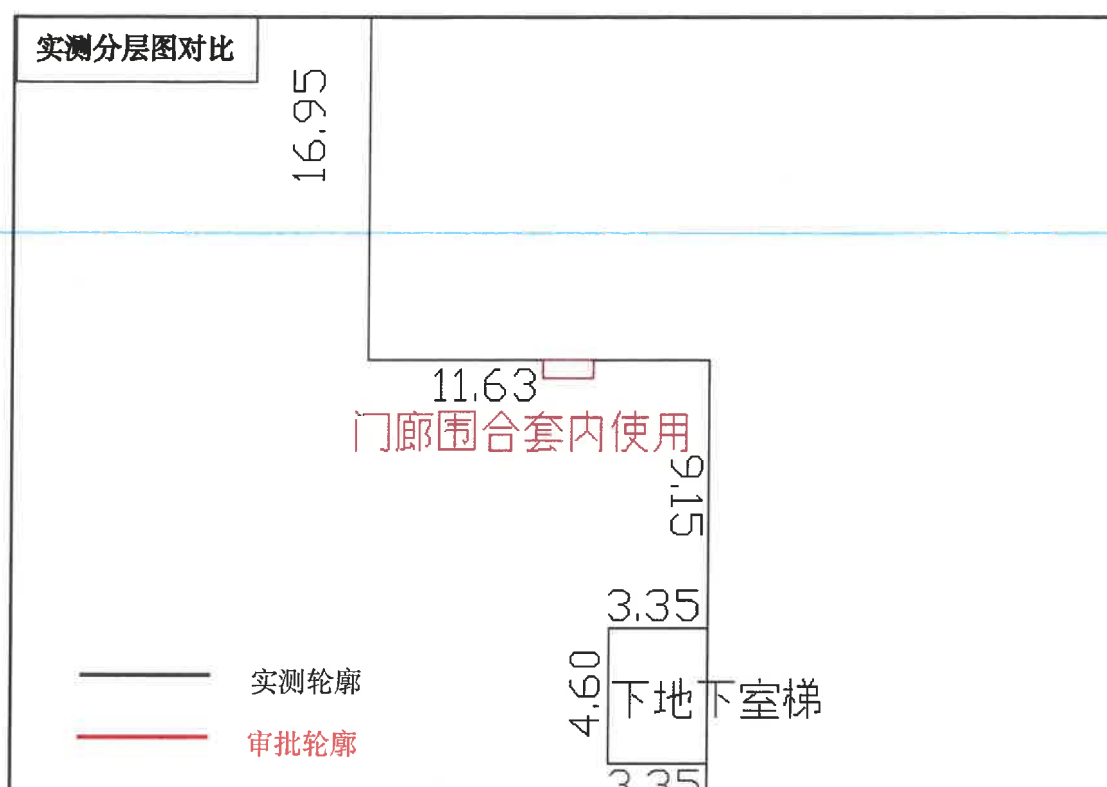
② 1D-15 至 1D-17 轴交 1D-K 轴位置门廊围合至套内使用,导致建筑及计容面积增大  
约 0.55 平方米;

说明:因实地建设过程中考虑到门厅进出的便利性,该部位门廊根据实际使用需求进行优化调整,导致该区域建筑面积略有增大。

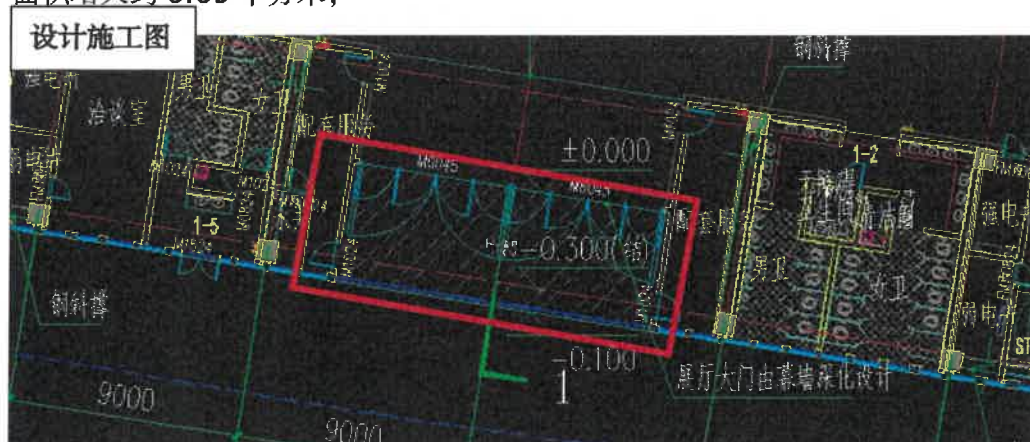
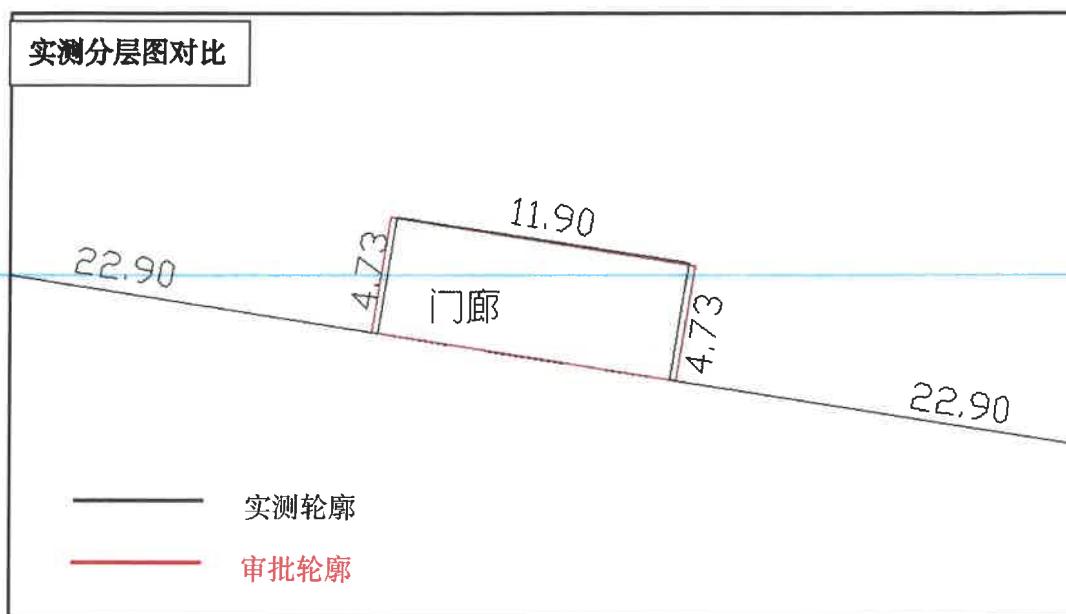
③ 1A-4 至 1A-6 轴交 1A-A 至 1A-B 轴位置门廊长度减小约 0.5 米,导致建筑及计容面积增大约 0.69 平方米;

说明:因实际施工过程中考虑到门厅的整体美感,结合整体建筑外轮廓,该部位门廊根据实际使用需求进行优化调整,导致该区域建筑面积略有增大。

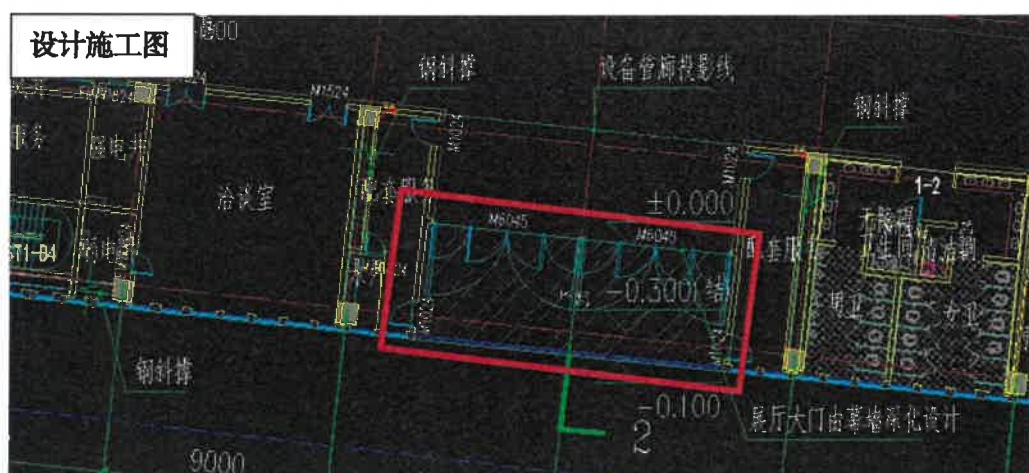
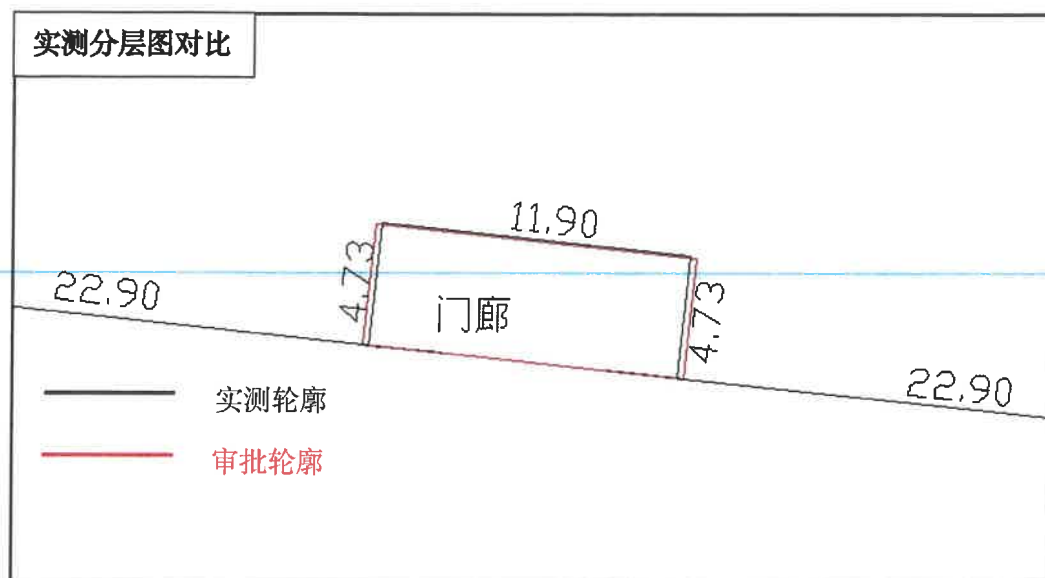
④ 1B-3 至 1B-5 轴交 1B-A 至 1B-B 轴位置门廊长度减小约 0.5 米,导致建筑及计容面积增大约 0.69 平方米;

说明:因实际施工过程中考虑到门厅的整体美感,结合整体建筑外轮廓,该部位门廊根据实际使用需求进行优化调整,导致该区域建筑面积略有增大。

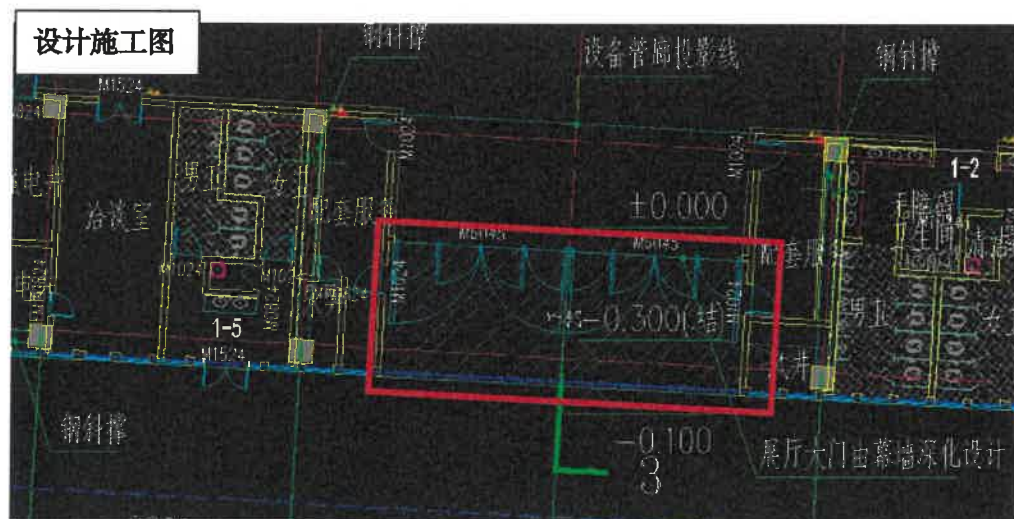
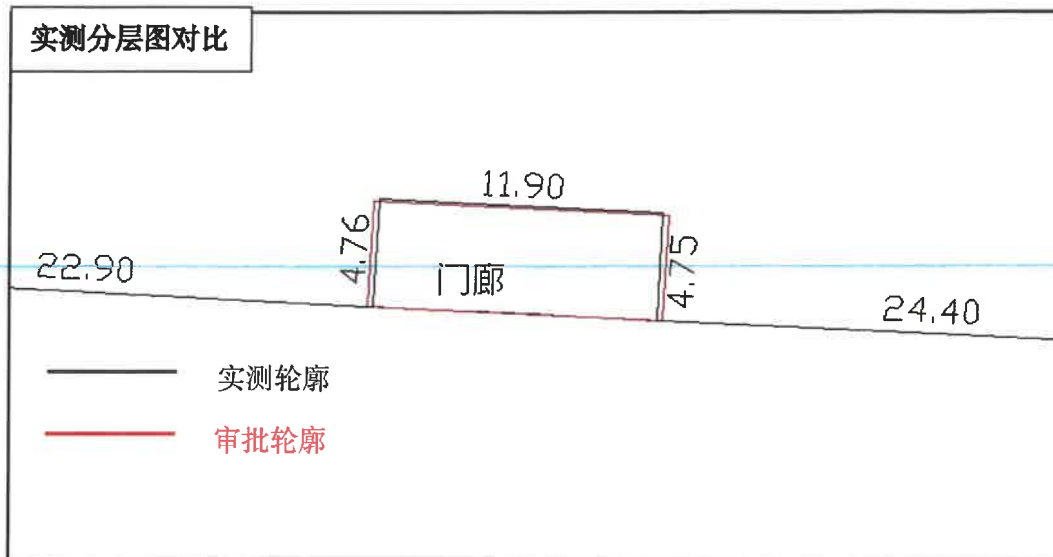
⑤ 1C-3 至 1C-5 轴交 1B-A 至 1B-B 轴位置门廊长度减小约 0.5 米,导致建筑及计容面积增大约 0.55 平方米;

说明:因实际施工过程中考虑到门厅的整体美感,结合整体建筑外轮廓,该部位门廊根据实际使用需求进行优化调整,导致该区域建筑面积略有增大。

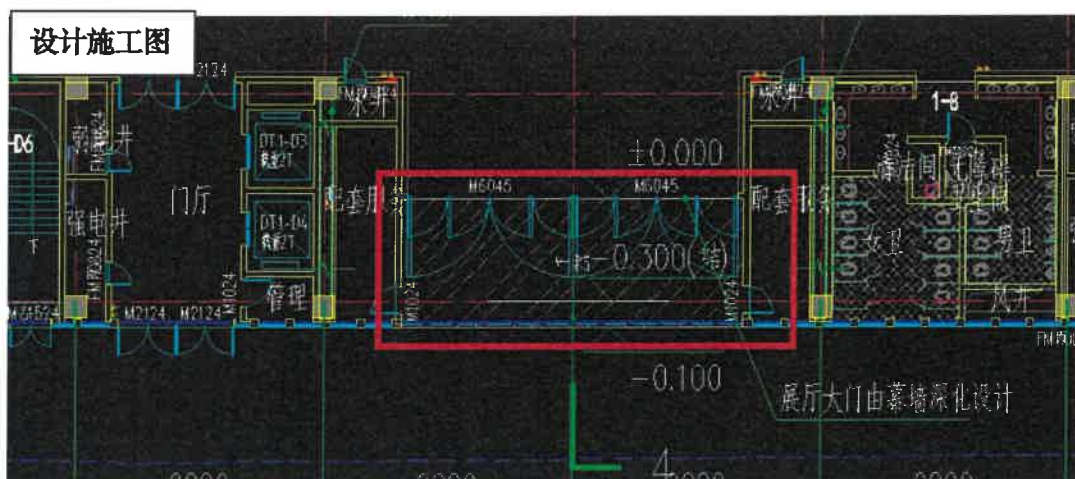
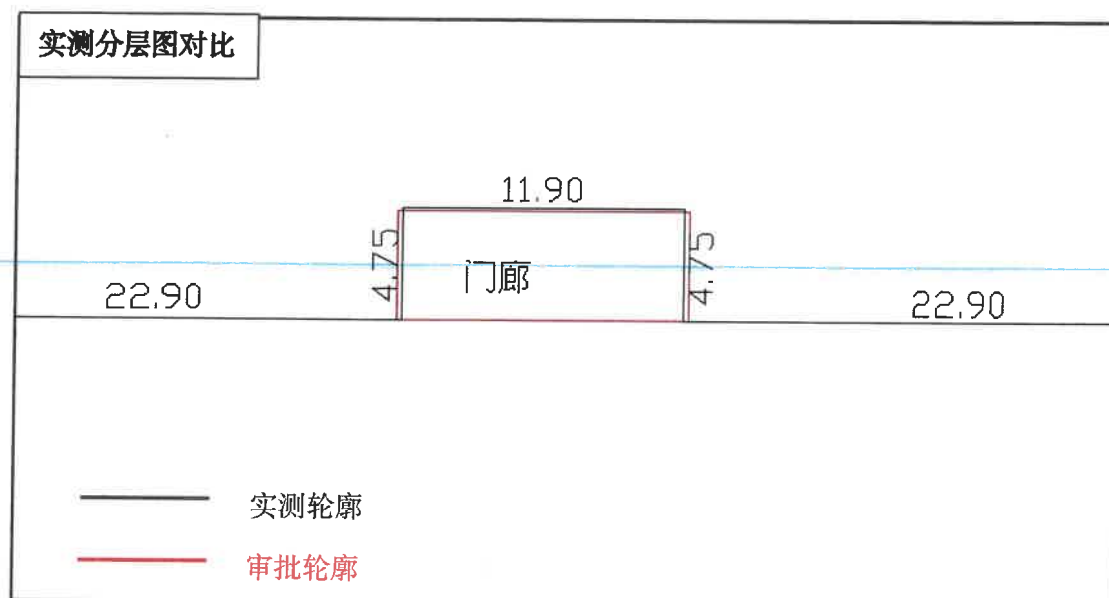
⑥ 1D-8 至 1D-11 轴交 1D-A 至 1D-B 轴位置门廊长度减小约 0.5 米,导致建筑及计容面积增大约 0.57 平方米;

说明:因实际施工过程中考虑到门厅的整体美感, 结合整体建筑外轮廓, 该部位门廊根据实际使用需求进行优化调整, 导致该区域建筑面积略有增大。

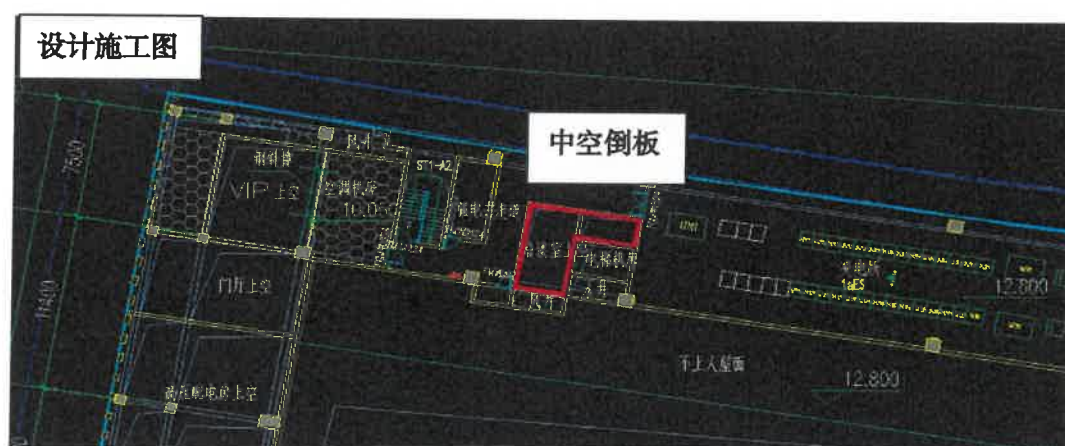
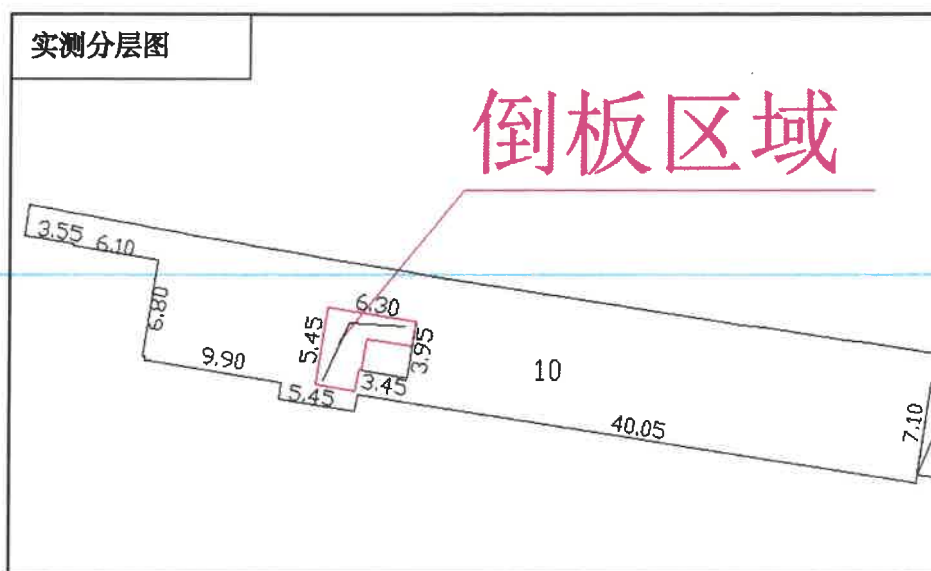
①轴 1A-3 至 1A-4 轴交轴 1A-J 至轴 1A-K 位置洽谈室及电梯机房北侧上空原审批挑空, 实地倒板, 形成封闭空间;

说明：因前期设计考虑到设备安装需求，挑空区域倒板处理，后期实际建设过程中该区域取消设备安装。

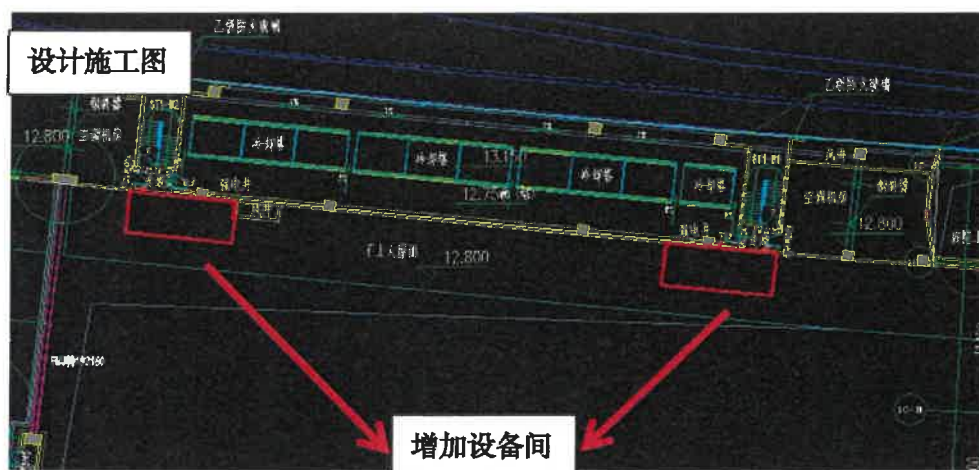
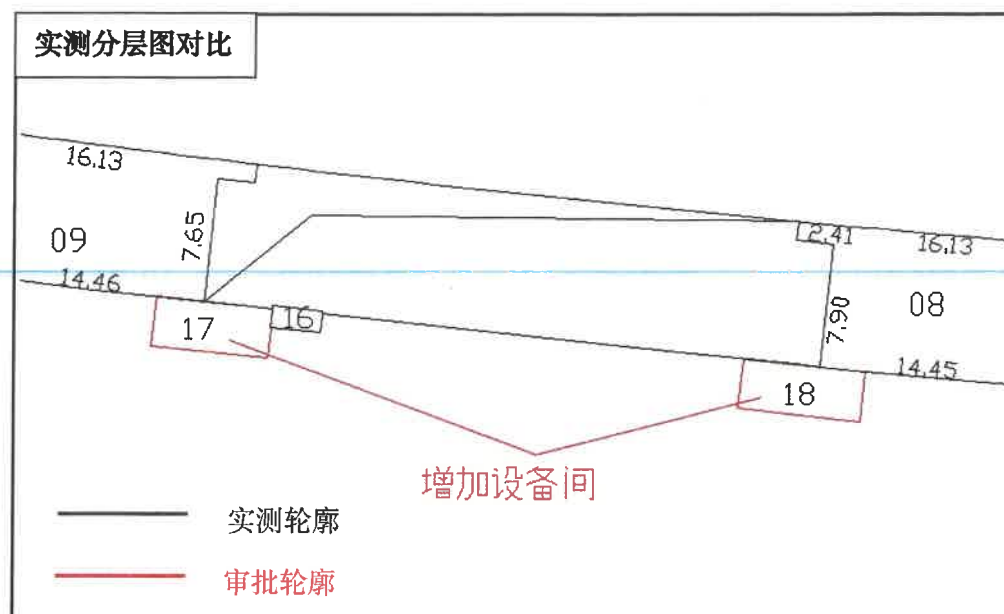
②轴 1B-1 至轴 1B-7 交轴 1A-H 至轴 1A-J 位置不上人屋面上增加两个设备间，导致建筑及计容面积增大大约 50.02 平方米。

说明:因实际使用需求,该区域需要设置电箱,同时增加两个配电间进行封闭,保护该区域配电箱和设备。

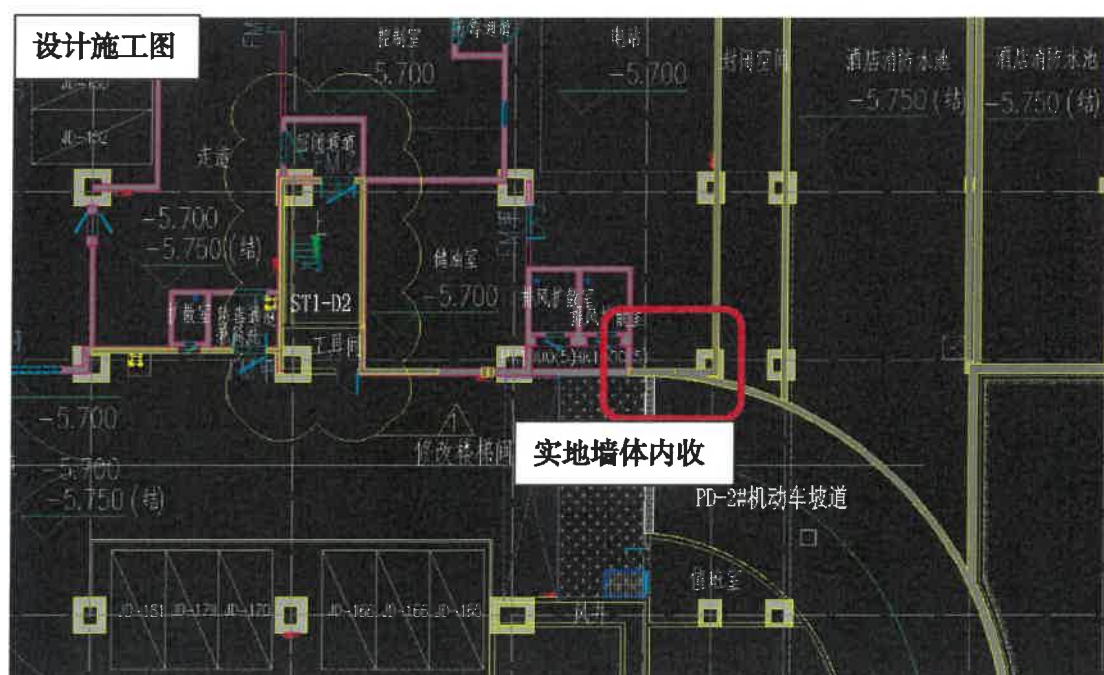
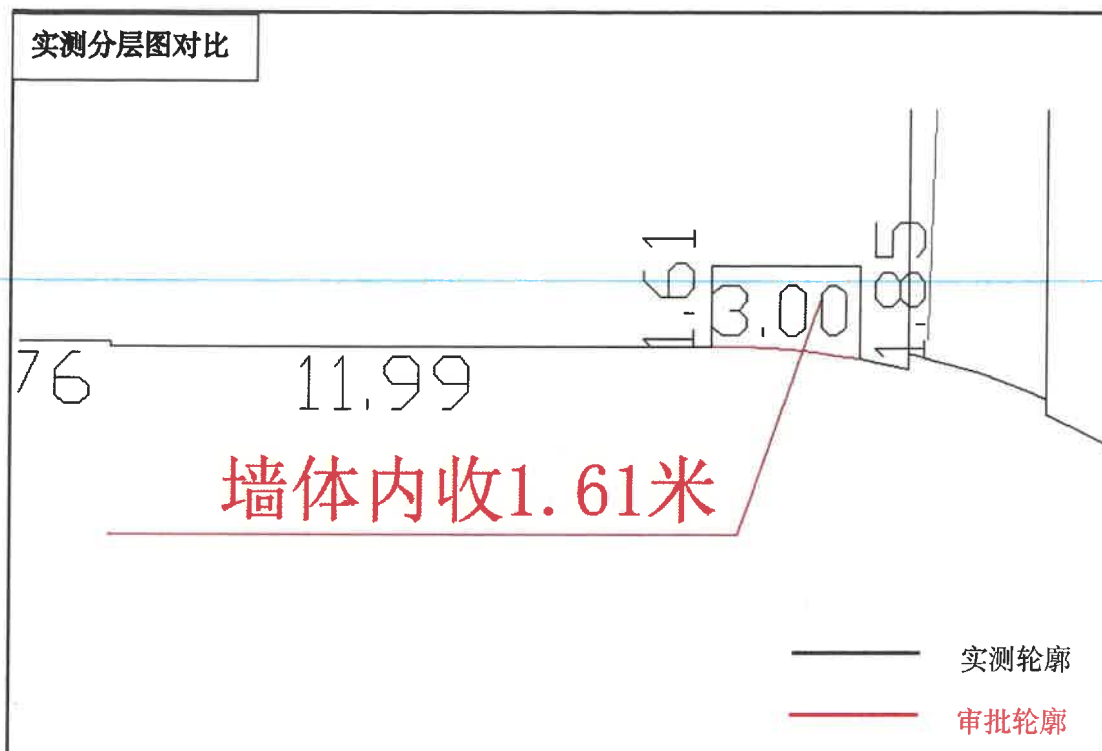
①轴 1D-17 至轴 1D-19 交轴 1D-J 位置设备间墙体内收 1.61 米,导致机动车库面积增大,设备用房面积减小(约 5.06 平方米)。

说明：该区域为地下车库出入口转弯位置，考虑到方便酒店大型送货车辆通行，在不影响使用功能的前提下，该部位地下室墙体进行局部内收。

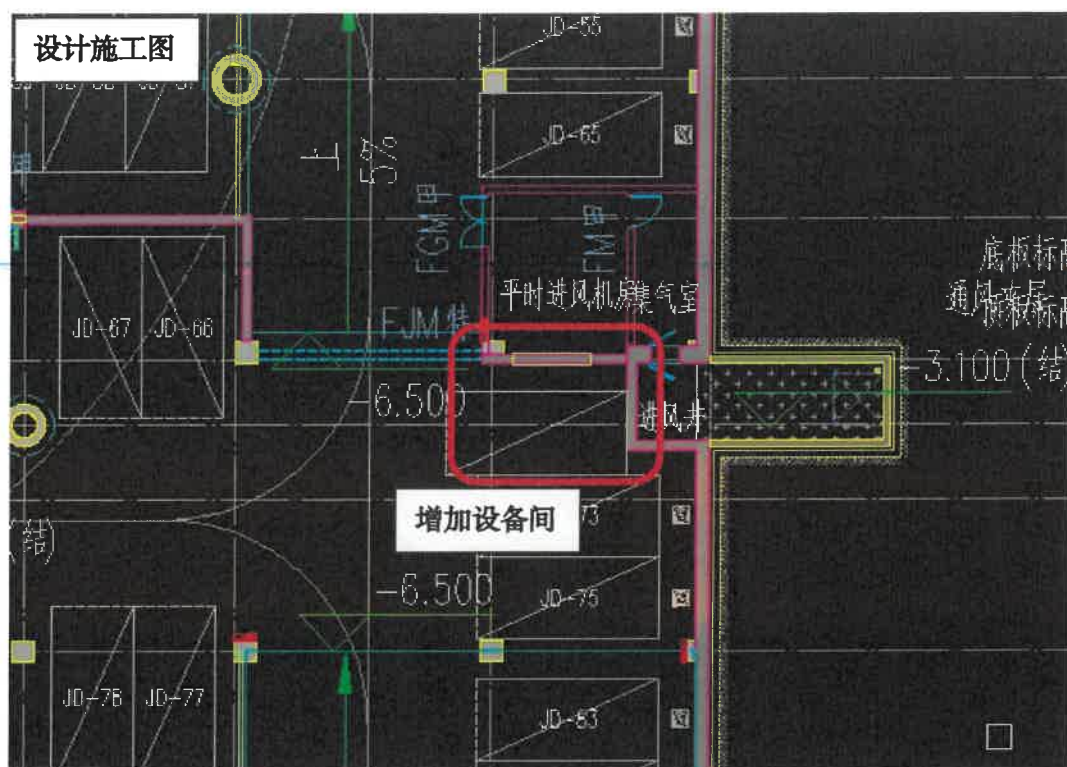
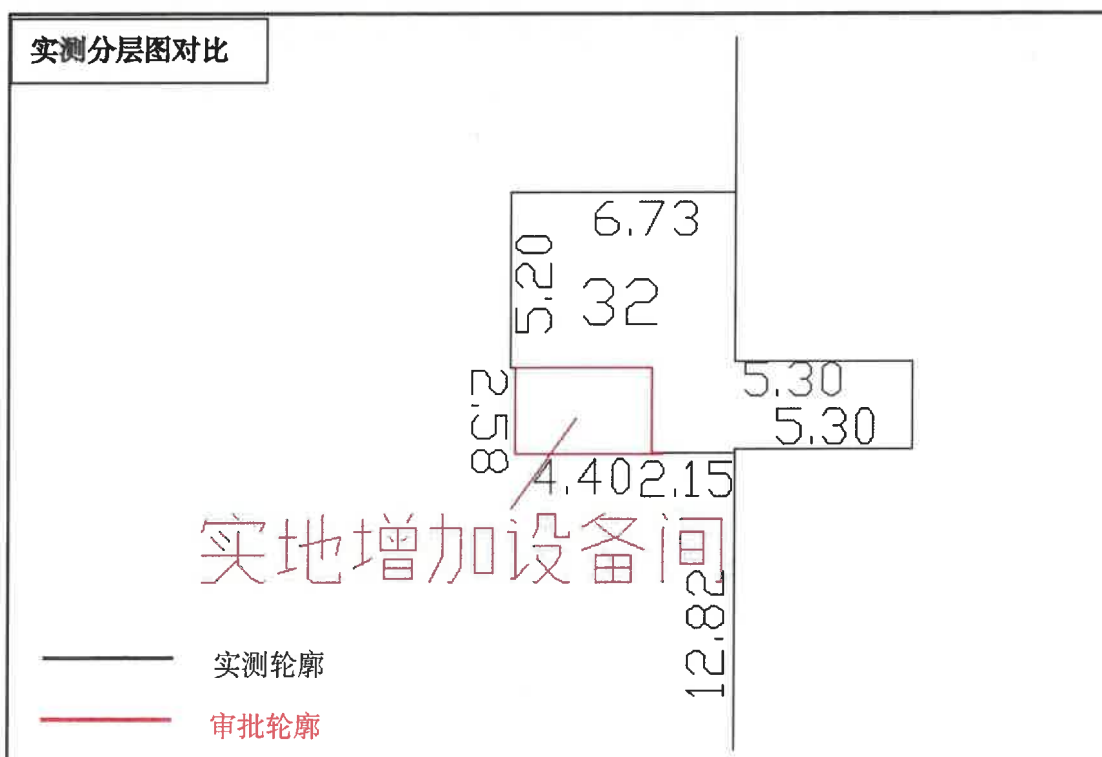
②轴 1D-20 至轴 1D-21 交轴 2-E 至 2-G 轴位置增建设备间，占用审批 1 个机动车位位置，导致机动车库面积减少，设备用房面积增大（约 10.57 平方米）。

说明:因前期设计未考虑人防构件堆放场所,应人防办要求,需要在地下室人防区域增加几个构件间。

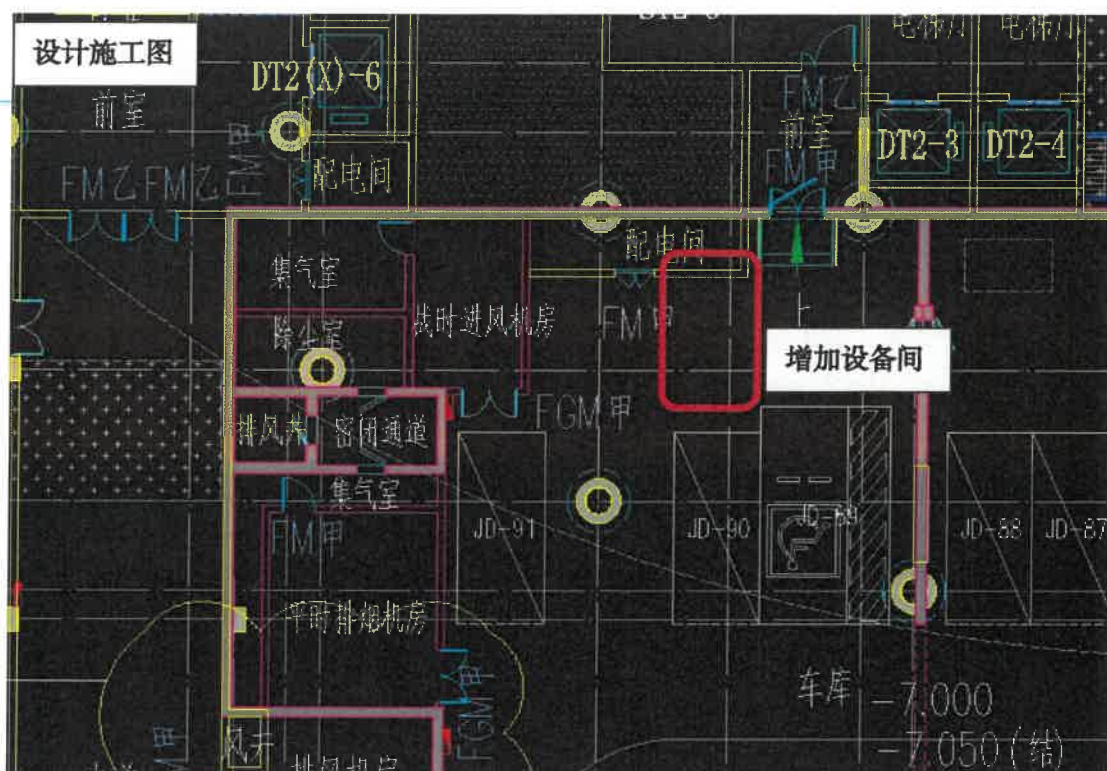
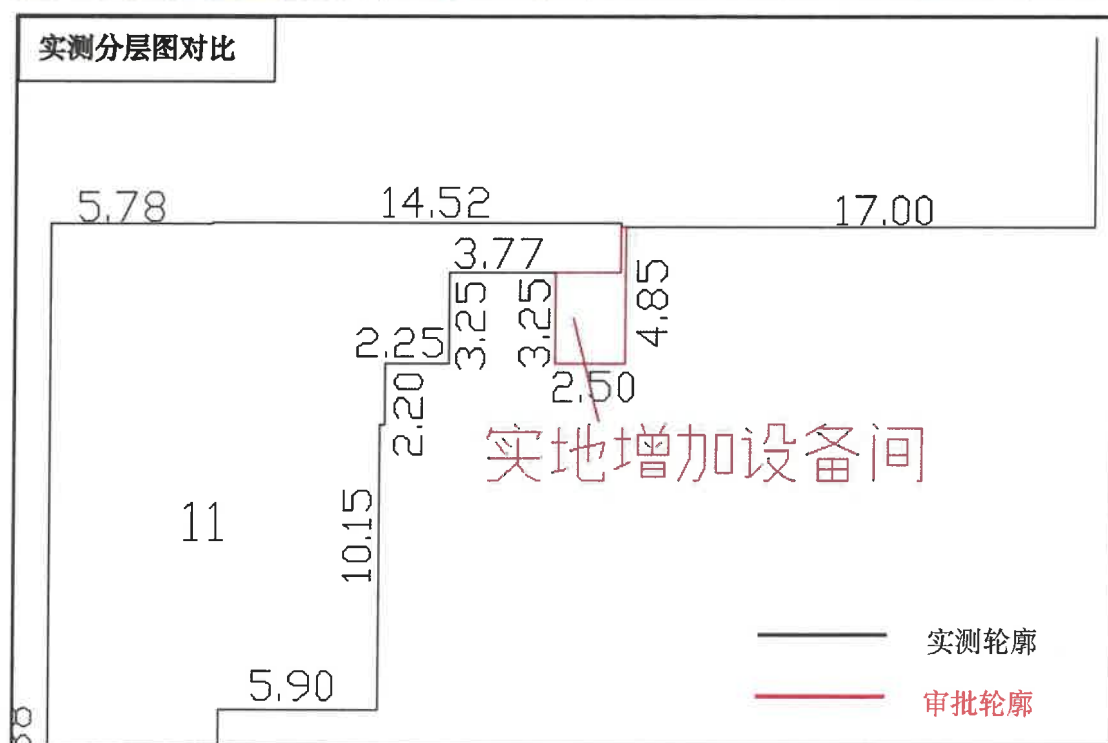
③轴 4-15 至轴 1/2-7 交轴 2-D 至 2-E 轴位置增建设备间，导致机动车库面积减少，设备用房面积增大（约 8.44 平方米）。

说明:因前期设计未考虑人防构件堆放场所，应人防办要求，需要在地下室人防区域增加几个构件间。

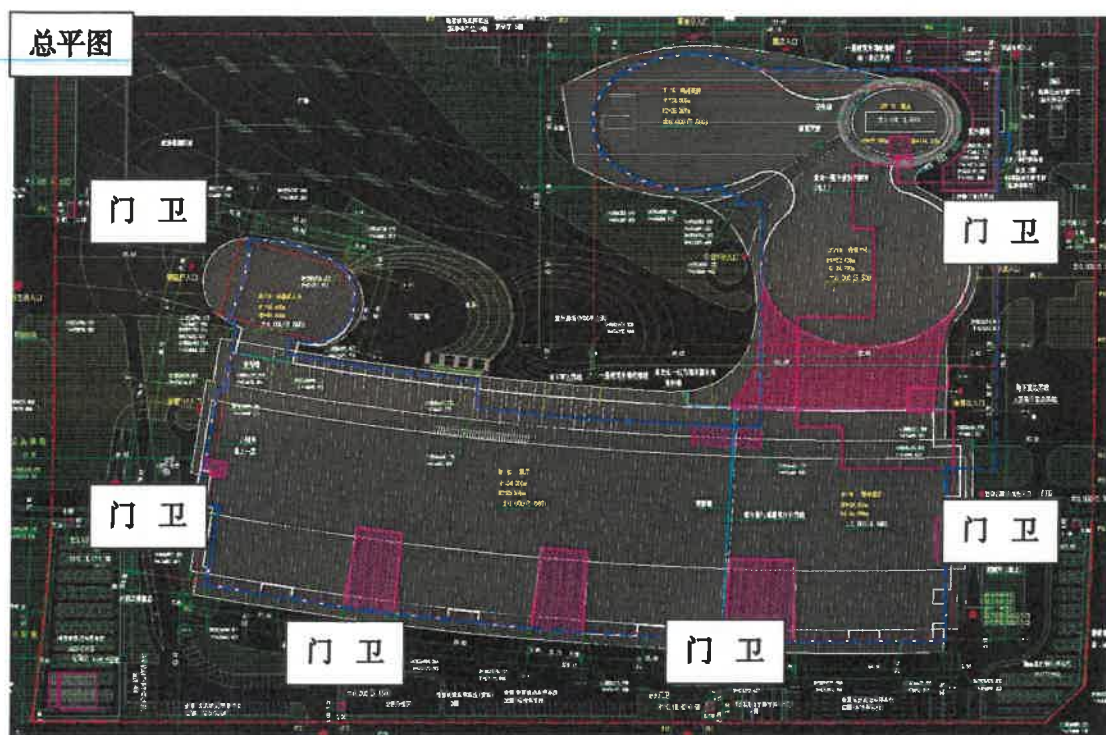
4、门卫 1~6 原报批面积测算中未计算（无相关审批单体施工图，仅总平图中标注位置），实地已建设，导致建筑、计容及占地面积增大约 89.29 平方米。

说明:因前期设计上未明确门卫具体做法，只在平面图中有标注，后期才出具相应深化图纸，导致门卫 1~6 原报批面积测算中未计算，实地已建设，导致建筑、计容及占地面积增大约 89.29 平方米。

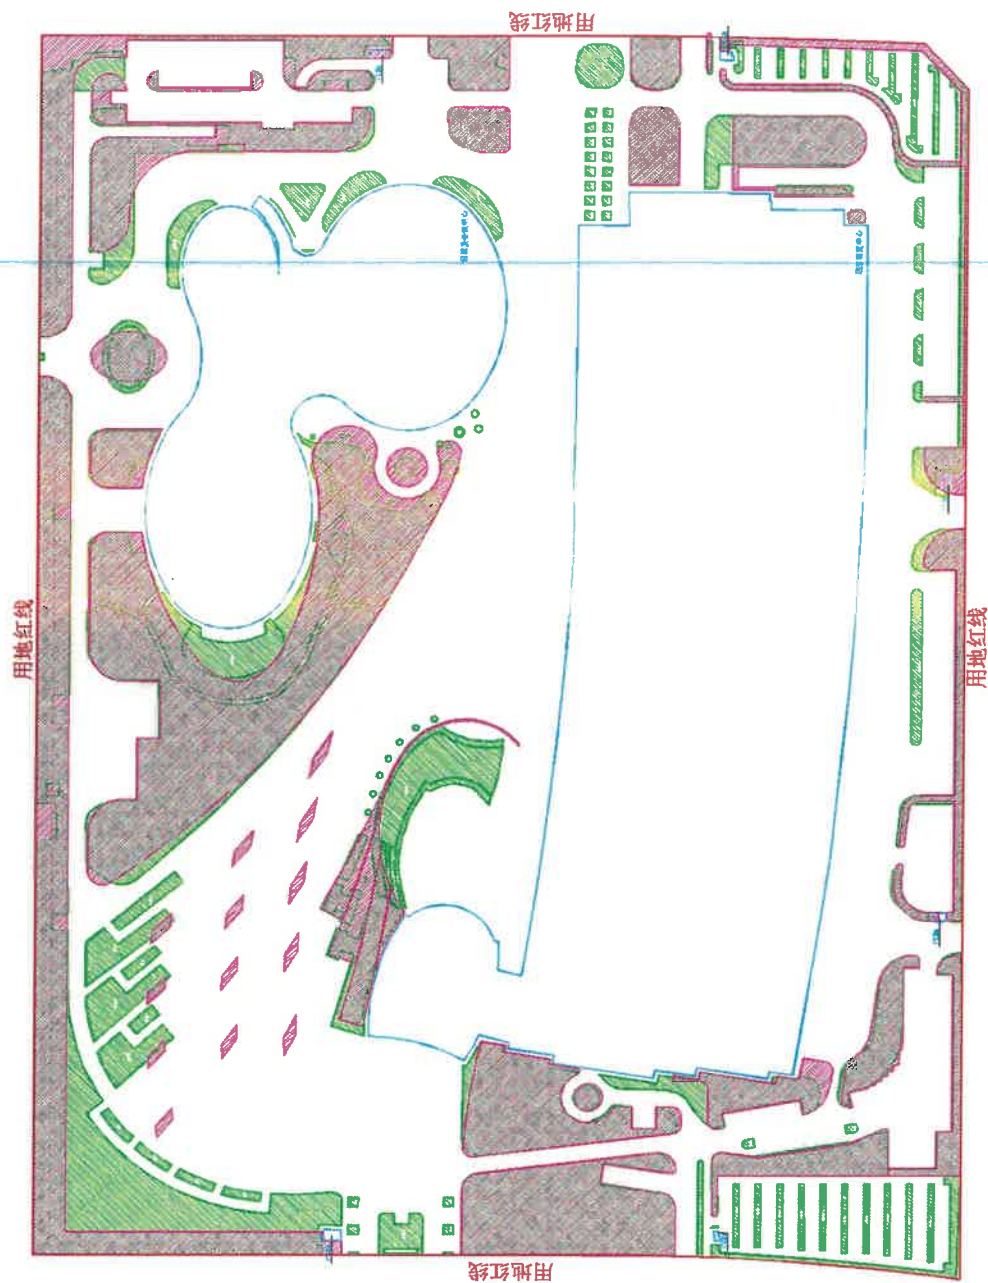
绿地对比图

5、绿化对比（红色为审批绿化，绿色为实测绿化），原审批部分绿化面积计算错误（少计算）（审批绿化面积：13345.13 m<sup>2</sup>，实测绿化面积：31353.03 m<sup>2</sup>）

**说明:**因实际使用需求,后期绿化面积进行深化调整,导致绿化轮廓变化,总绿化面积满足规划要求。

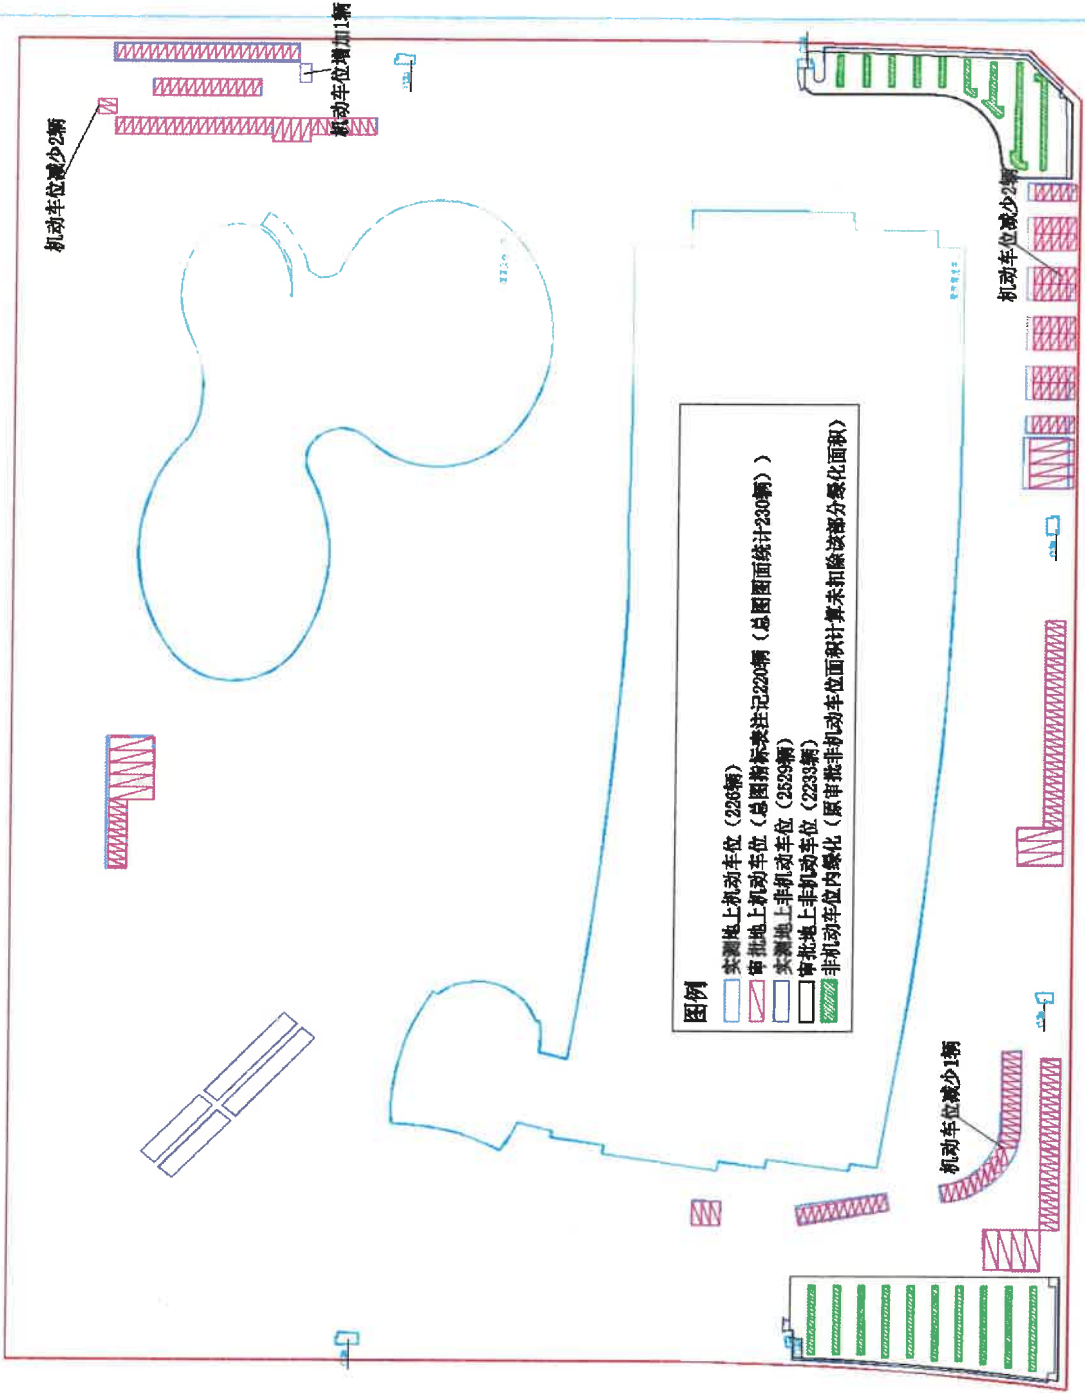
地面机动车位与非机动车位情况分析

7、审批地面机动车位总图指标表注记 220 辆（总图图面统计 230 辆），实地地面机动车位 226 辆。

说明:由于本项目为自持自营物业,停车位不对外出租出售,目前停车位满足运营需求。

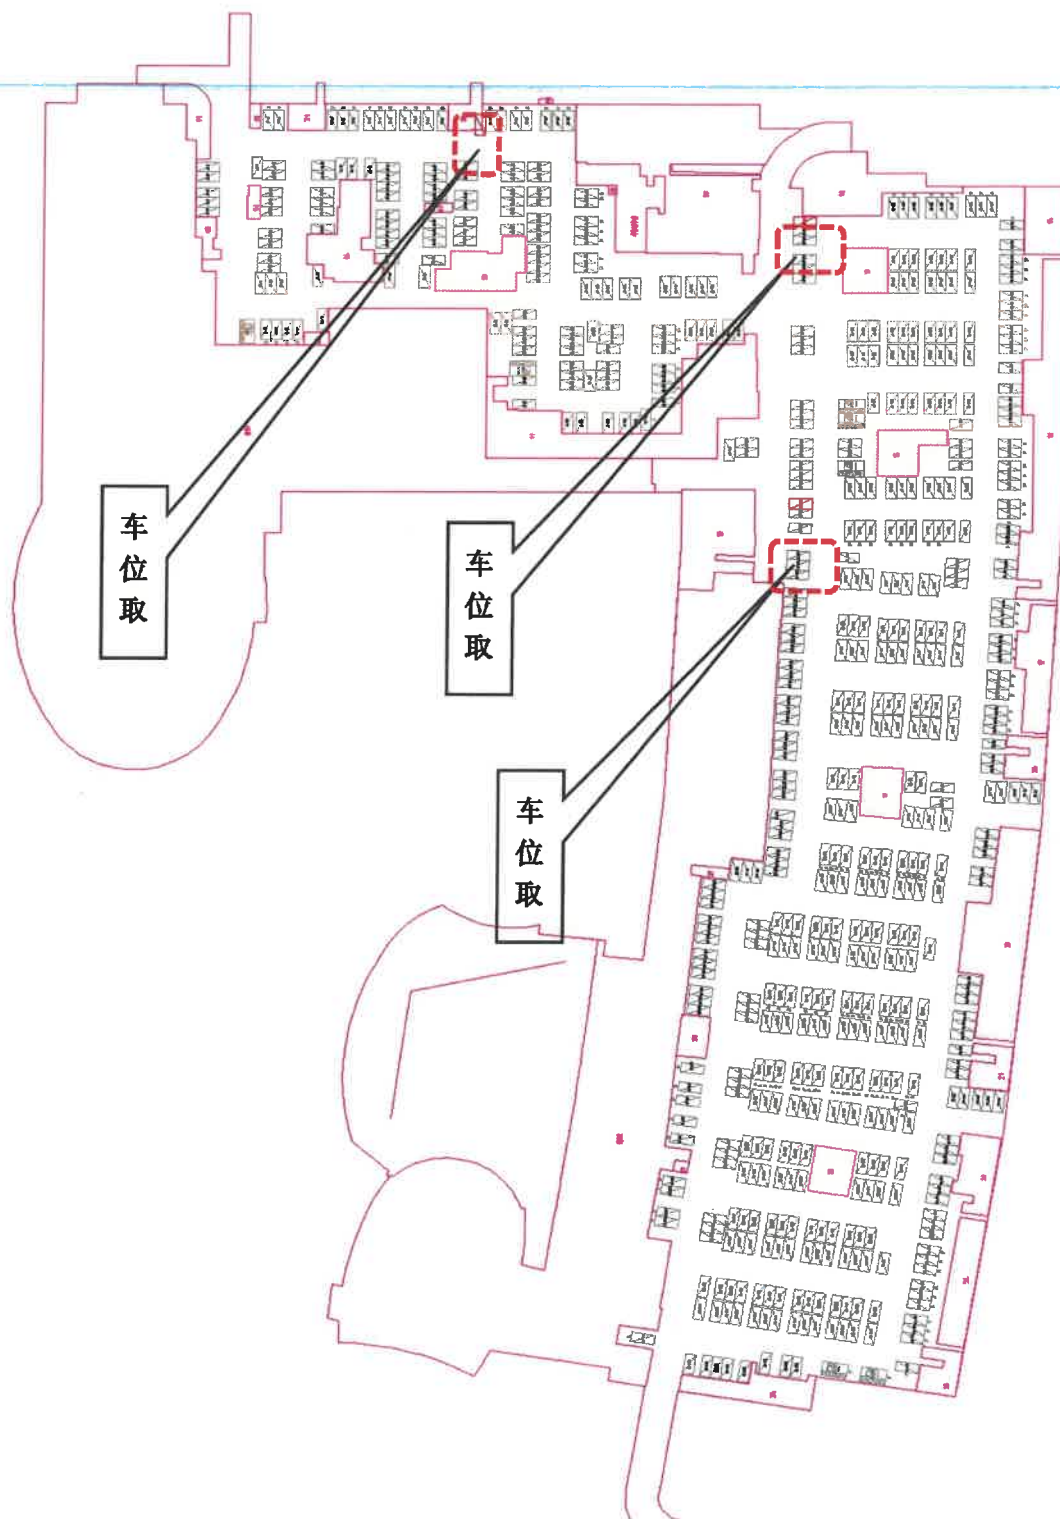
地下机动车位情况分析图

8、审批地下机动车位 657 辆，实地地下机动车位 654 辆，地下充电车位充电桩未安装。

说明:本项目为自持自营物业，充电桩未建设不影响现阶段的运营，建设单位承诺后期增设充电桩设备。

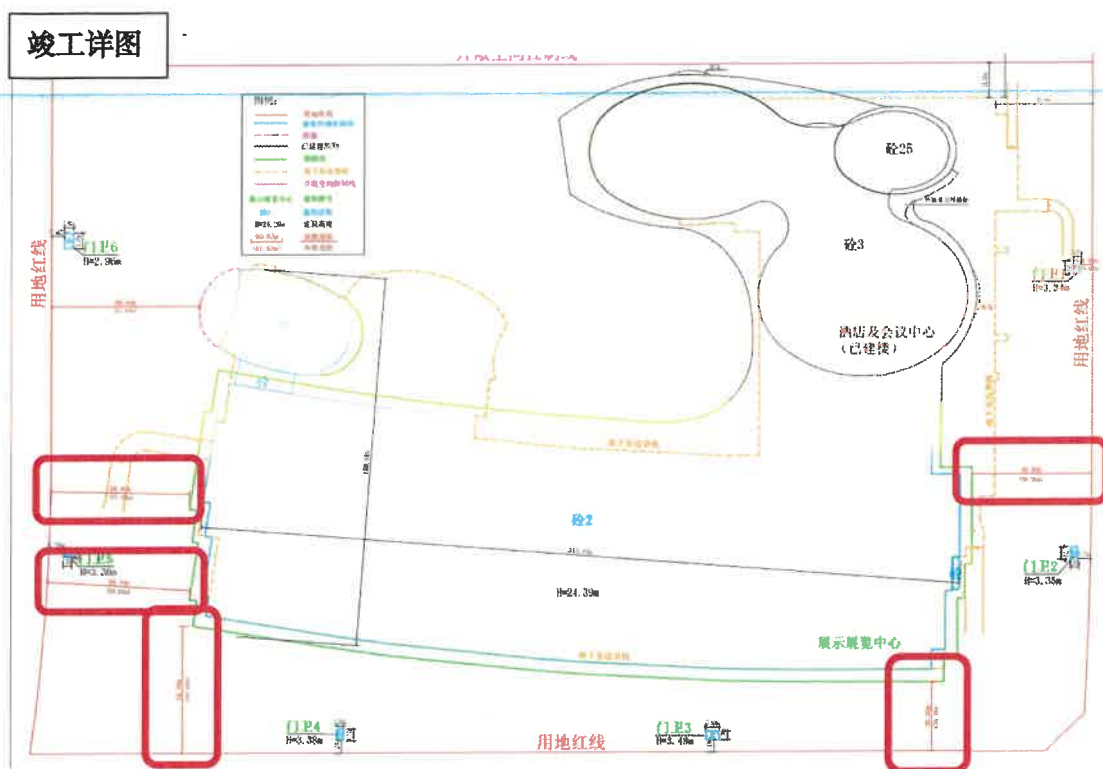
9、原审批总图建筑退距退让至屋檐线，实地屋檐线轮廓做大，导致建筑竣工详图中部分屋檐线退让用地红线标红。

说明:因展厅建筑造型多变,屋面轮廓高低起伏,实际施工过程中,檐口安装难度极大,存在一些允许范围内的施工误差,经设计复核,误差均满足规划要求。

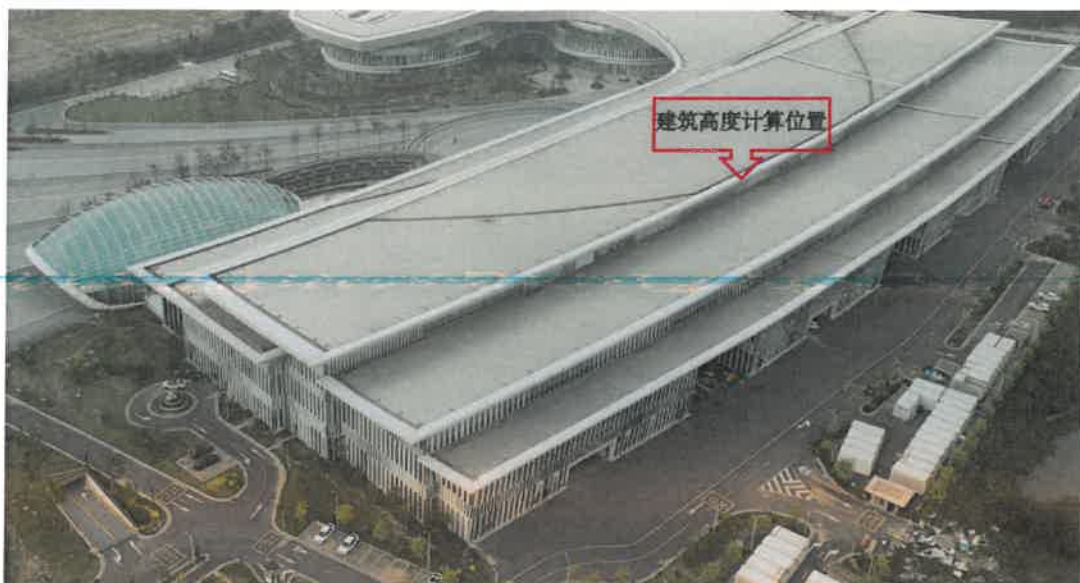
11、展示展览中心原审批建筑高度24.00米,实测建筑高度24.39米(建筑高度计算至斜屋面檐口位置)

说明:实际施工过程中,檐口龙骨安装难度较大,为适应整体造型弧度要求,局部进行微调,实测建筑高度满足出让合同的要求。
