# 建筑结构安全性鉴定报告

报告编号: HBCD-JD2020-FJ1545

工程名称: 原国有林场食堂

委托单位: 平潭综合实验区自然资源服务中心

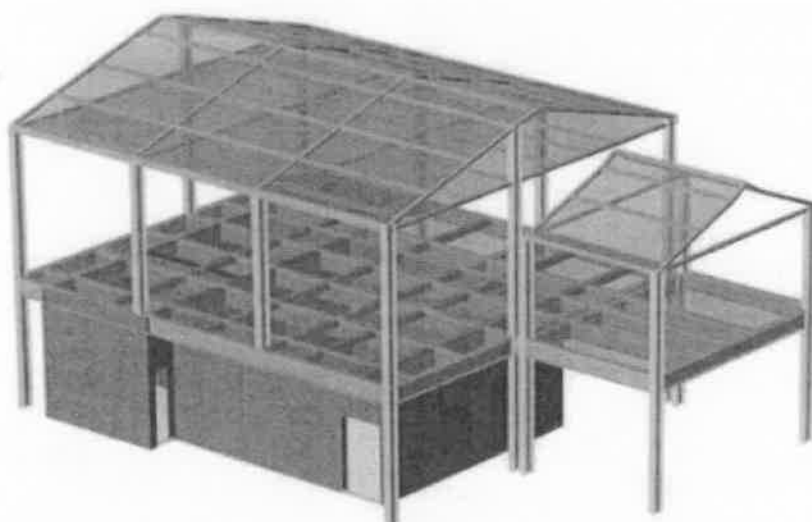
本次计算分析建立三维计算模型, 对受检房屋钢柱、钢梁、钢檩条的应力比及长细比进行复核计算分析。

计算分析结果表明: 受检房屋钢柱、钢梁、钢檩条的应力比均<1.0,长细比均在

规范允许限值范围内,钢柱、钢梁、钢檩条的强度及稳定性均满足理论计算要求,主要承重结构构件承载力基本满足正常安全使用要求。

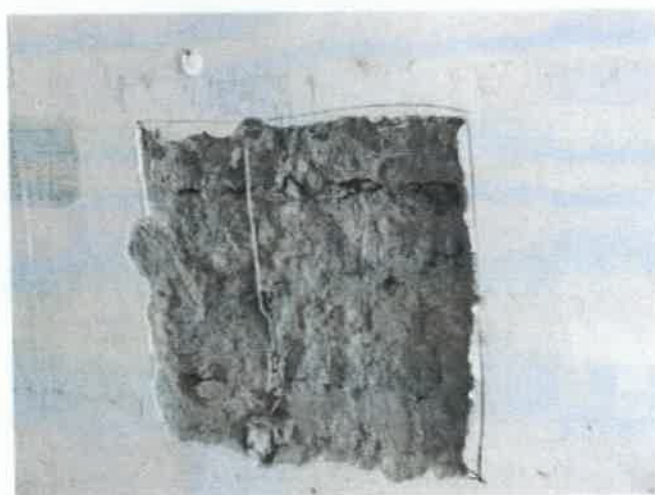
照片 5：原国有林场食堂石砌墙实景

| 序号 | 轴线位置 | 构件类型 | 检测结果 |
|---|---|---|---|
| 4 | 2-9/A-H 轴 | 石砌墙 | 墙体无明显变形、缺陷、损伤、断裂、松动、脱落等异常现象 |
