## 平潭综合实验区自然资源与生态环境局 关于万吨冷链产业园（变更）项目 竣工规划条件核实公示

# 实地建设与规划审批不一致对比分析

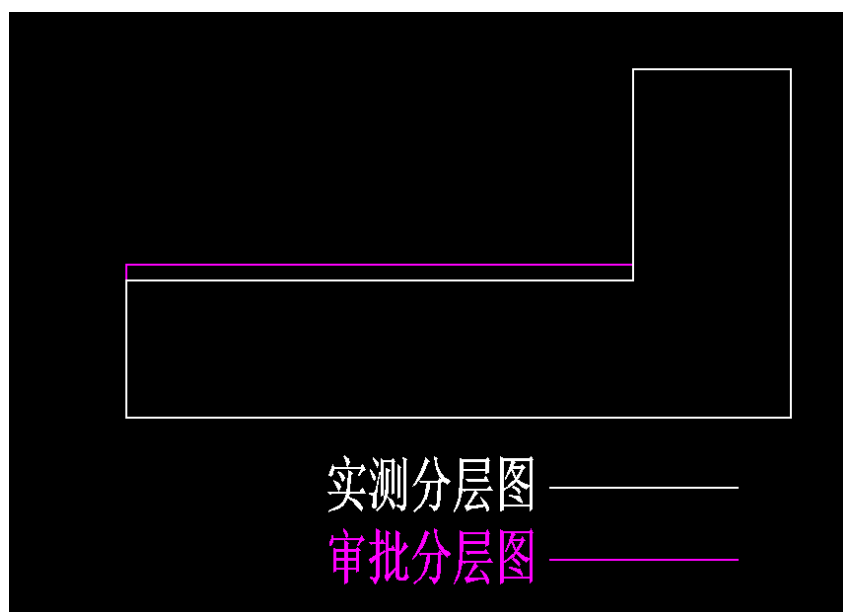
1. 办公楼屋面层机房北侧墙体往南建小 0.30m，建筑及计容面积减小 2.88 m<sup>2</sup>。

说明：实际施工中机房与客梯井此处的墙上下对齐，导致该区域建筑面积略有减小。

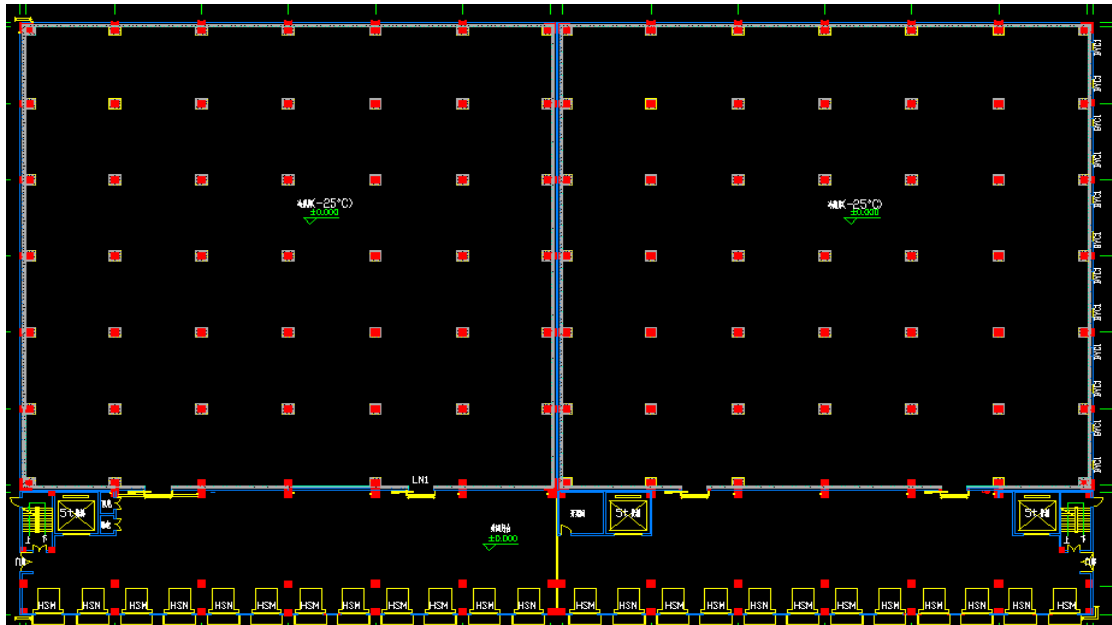
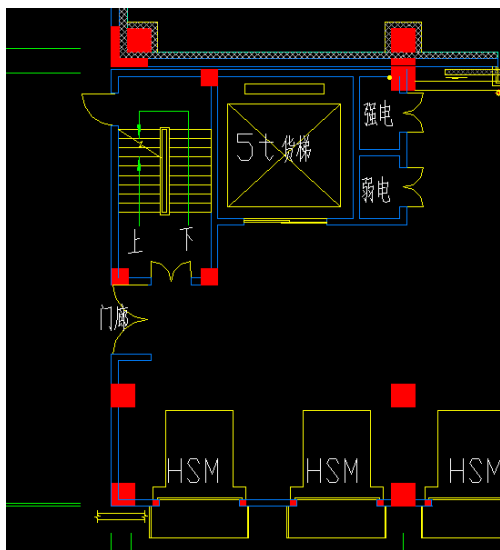
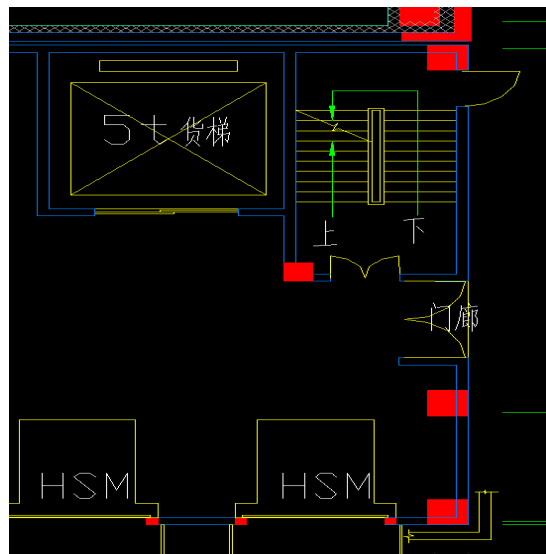
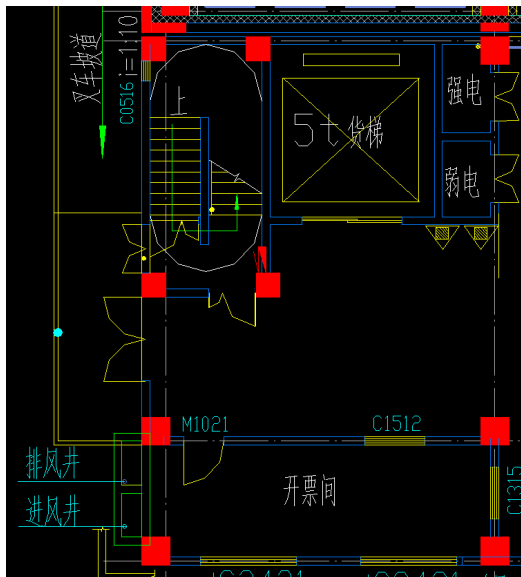
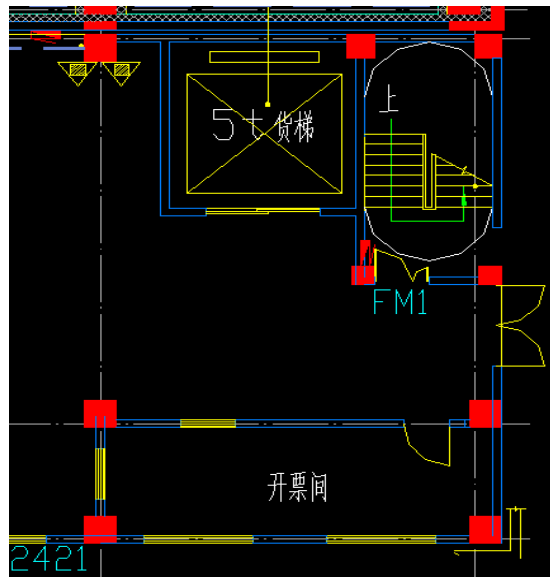
2. 1#水产品冷库一层封闭月台西南侧增建竖井，占地及建筑面积增大 1.75 m<sup>2</sup>，不计容；封闭月台东、西两侧门廊实地围合至封闭月台使用，建筑及计容面积增大 2.10 m<sup>2</sup>。

说明：设计过程中，暖通专业需设置排风井及进风井，施工过程中按需调整了封闭月台两侧门的位置。导致该区域建筑面积略有增大。

3. 1#水产品冷库二、三层穿堂东、西两侧走廊实地围合至穿堂使用，建筑及计容面积增大 4.20 m<sup>2</sup>。（图同上）

说明：施工过程中按需调整了穿堂东西两侧门的位置，导致该区域建筑面积略有增大。

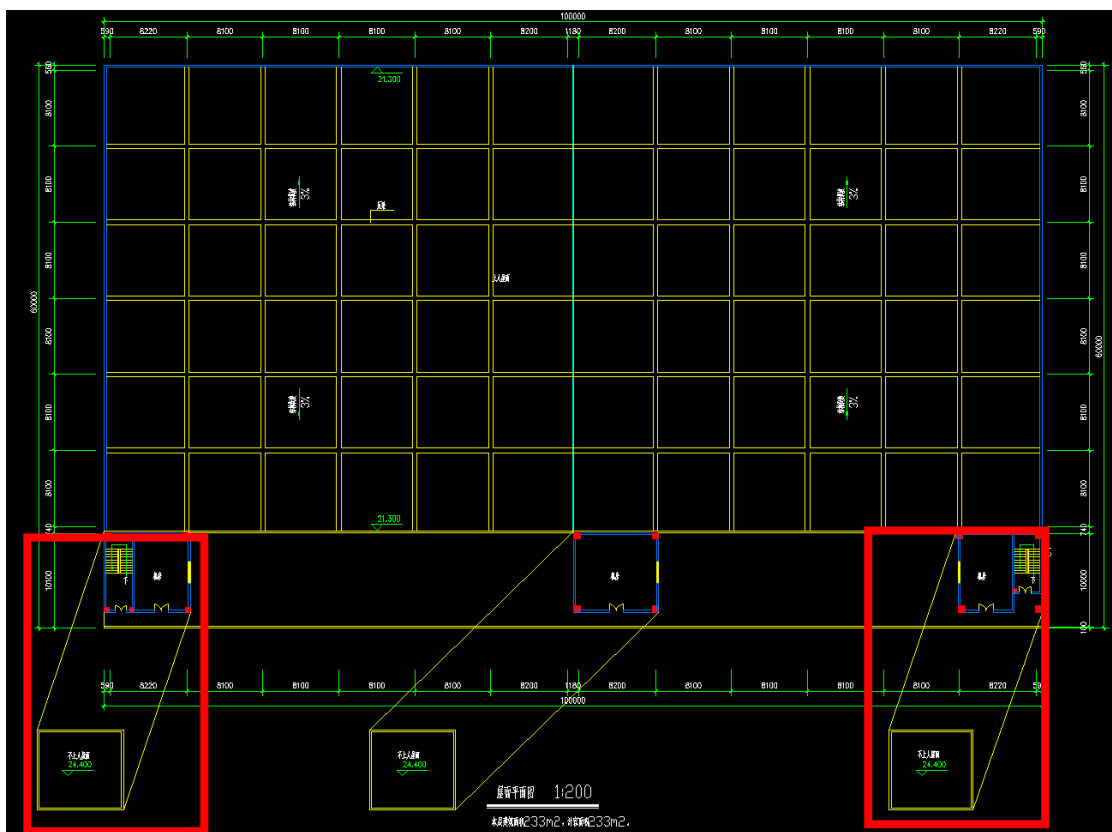
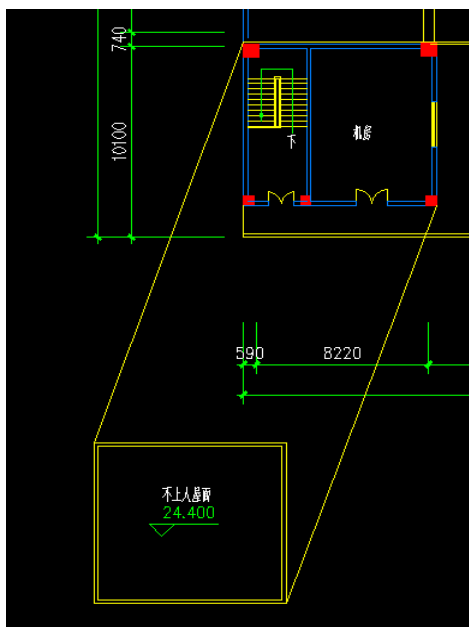
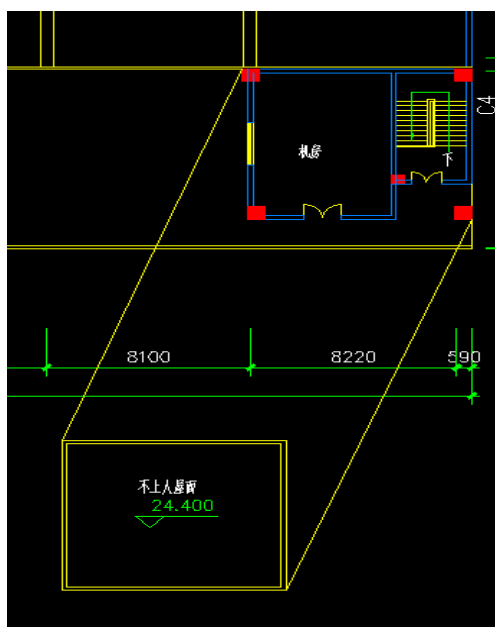
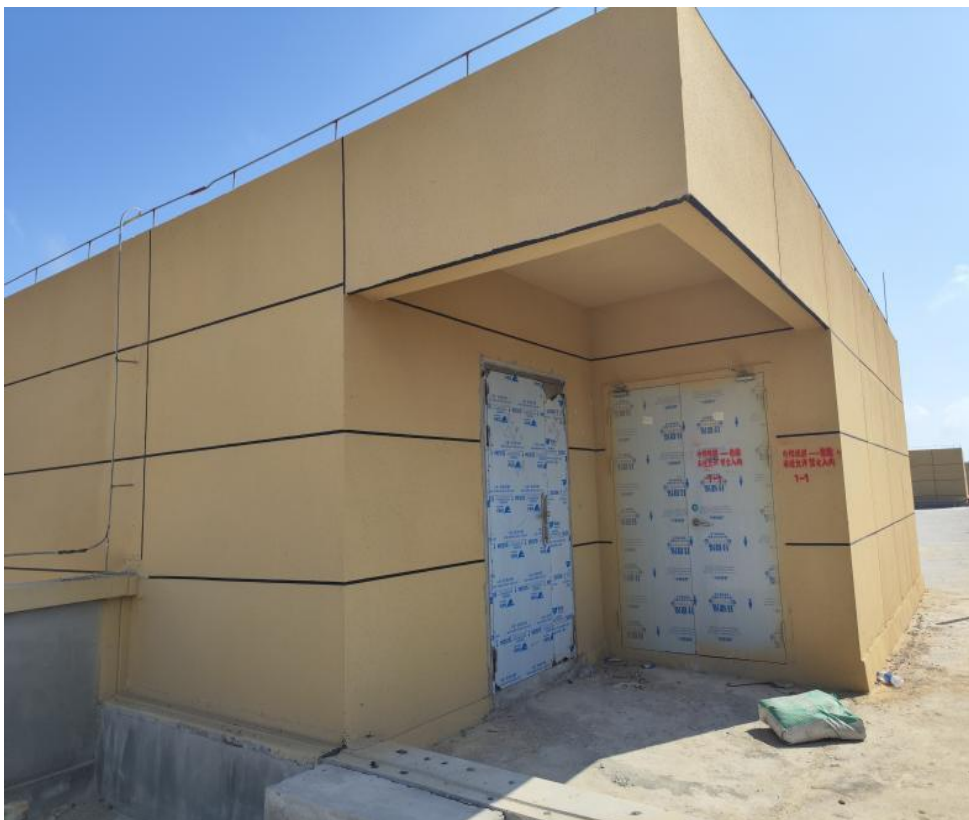
4. 1#水产品冷库屋面层西侧梯间南侧墙体北移，部分梯间变为雨披，建筑及计容面积减小 3.00 m<sup>2</sup>；东侧梯间南侧结构柱未建，柱廊变为雨披，建筑及计容面积减小 3.00 m<sup>2</sup>。

说明：施工中优化了雨披的形式，梯间外轮廓变小，导致该区域建筑面积略有减小。

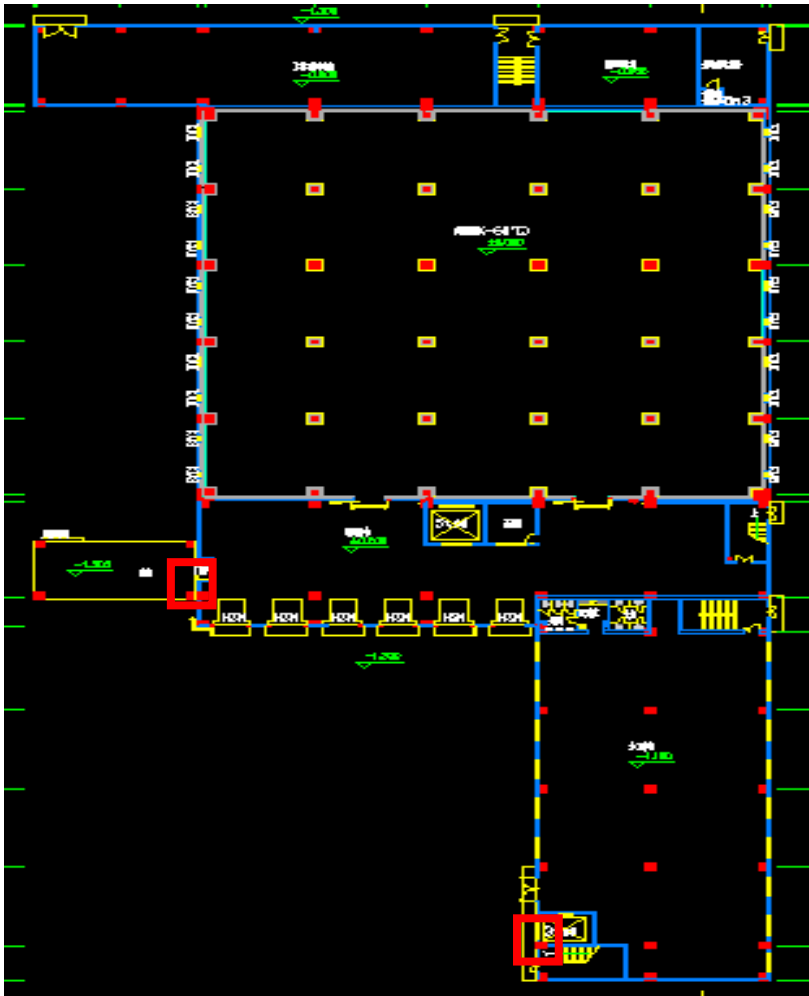
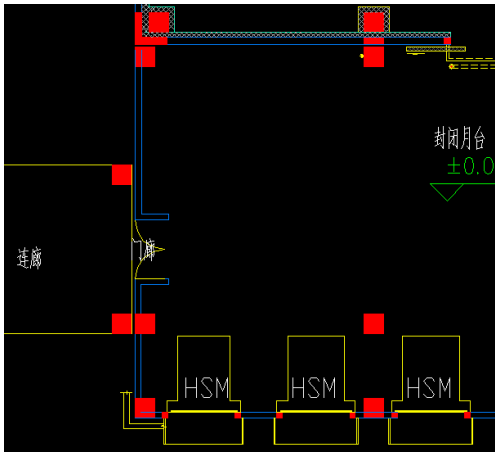
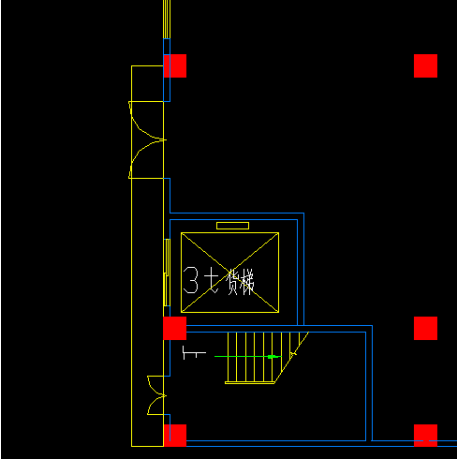
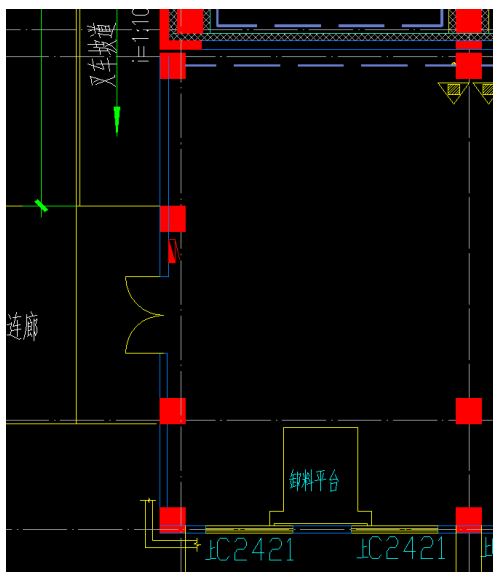
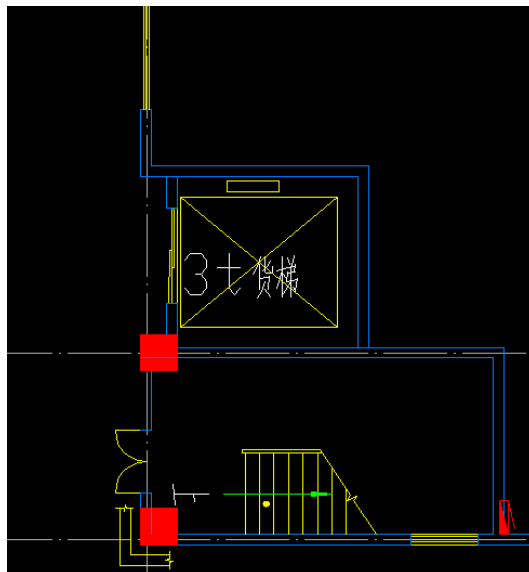
5.2#水产品冷库及加工车间一层封闭月台西侧门廊实地围合至封闭月台使用，建筑及计容面积增大  $1.05 \text{ m}^2$ ；加工车间货梯出入口增建门廊，建筑及计容面积减小  $1.22 \text{ m}^2$ 。

说明：施工过程中按需调整了月台西侧门的位置，导致该区域建筑面积略有增大；优化了货梯的入口形式，导致该区域建筑面积略有减小。

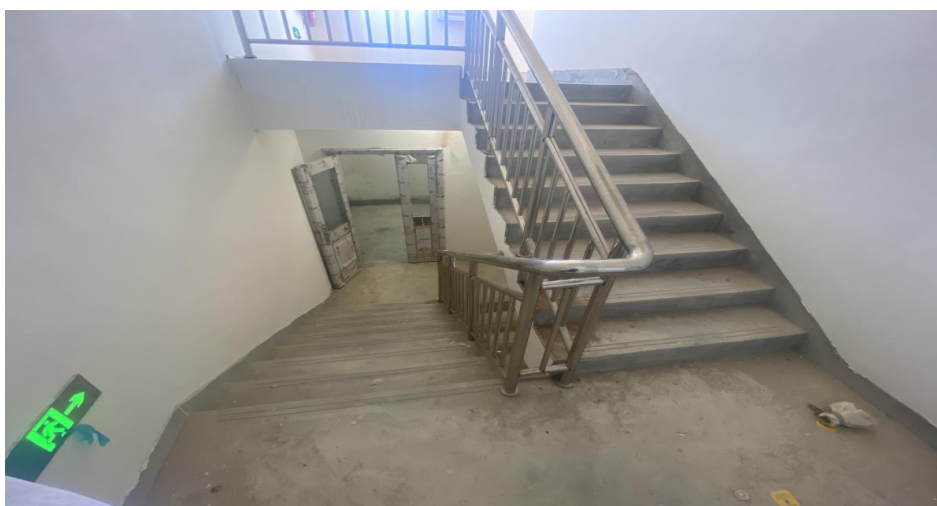
6.2#水产品冷库及加工车间制冷机房东侧梯间一、二层楼梯转台处分隔出隔间，按夹层计算，建筑及计容面积增大 25.80 m<sup>2</sup>。

说明：施工中按需设置墙体，变成夹层的形式，导致该区域建筑面积略有增大。

7.2#水产品冷库及加工车间二层、三层穿堂西侧走廊实地围合至穿堂使用，建筑及计容面积增大 2.10 m<sup>2</sup>。（图同问题 6）

说明：施工过程中按需调整了穿堂西侧门的位置，导致该区域建筑面积略有增大。

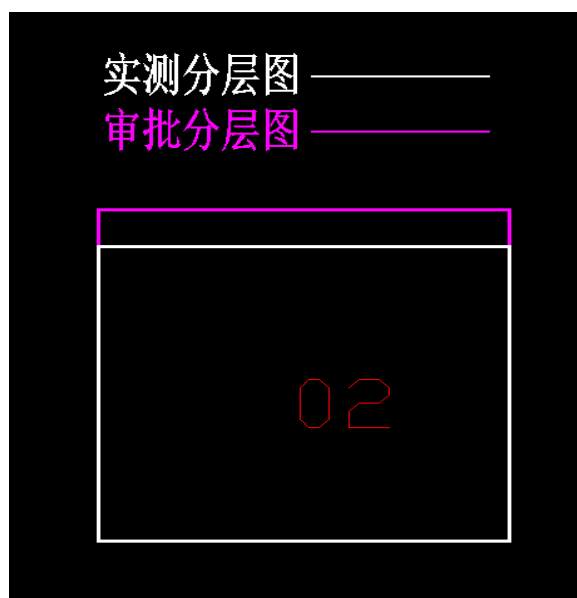
8.2#水产品冷库及加工车间三层机房北侧墙体南移 0.90m，建筑及计容面积减小 7.48 m<sup>2</sup>。

说明：施工过程中按需调整机房北侧墙体的位置，机房四周外轮廓变小，导致该区域建筑面积略有减小。

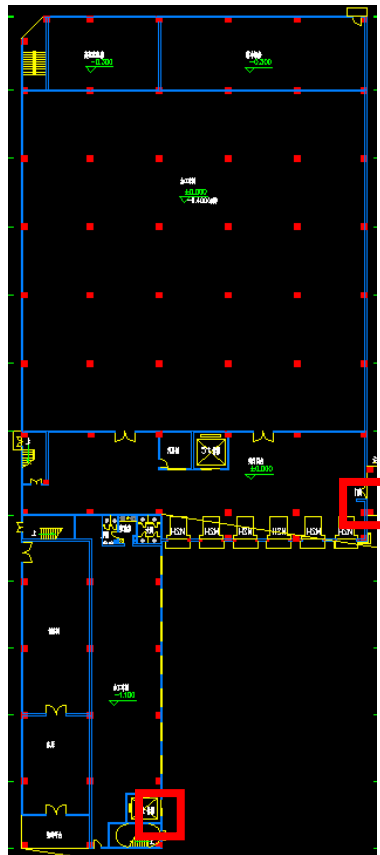
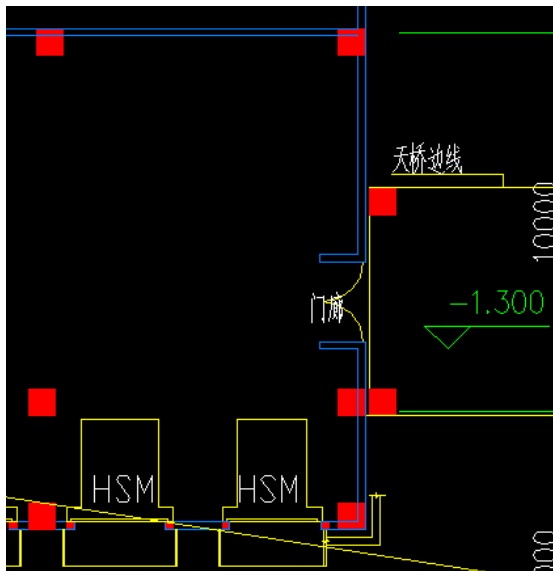
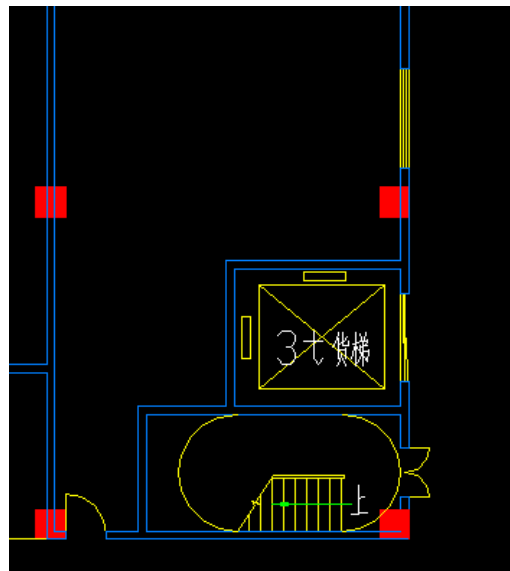
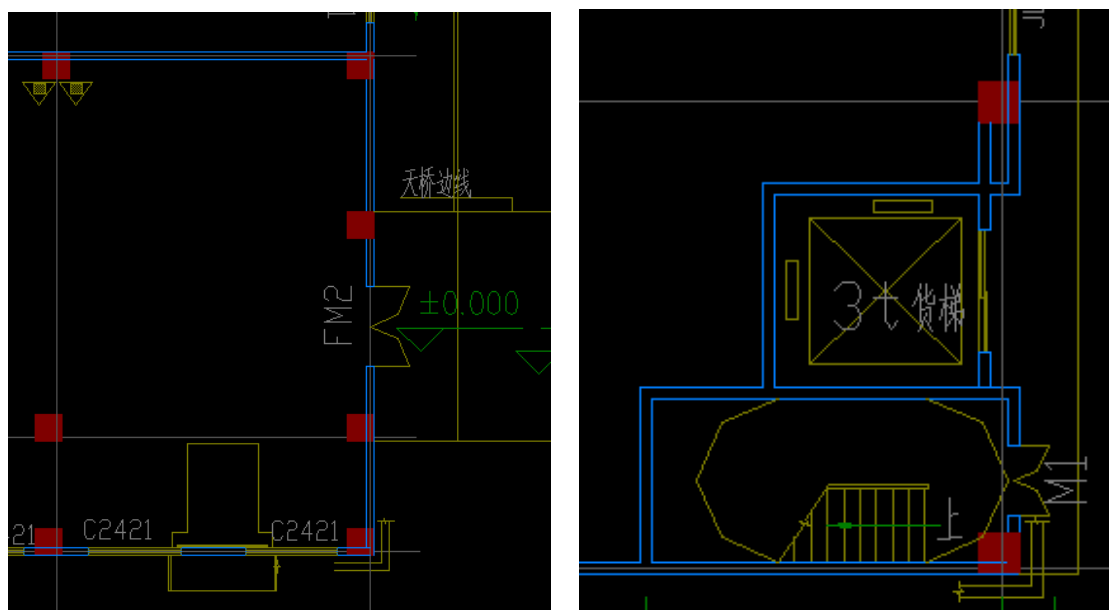
9. 水产品加工车间一层封闭月台东侧门廊实地围合至封闭月台使用，建筑及计容面积增大 1.05 m<sup>2</sup>；加工车间货梯出入口增建门廊，建筑及计容面积减小 1.24 m<sup>2</sup>。

说明：施工过程中按需调整了月台东侧门的位置，导致该区域建筑面积略有增大；优化了货梯的入口形式，导致该区域建筑面积略有减小。

10. 水产品加工车间二层、三层外走廊实地建设为内走廊，建筑及计容面积增大  $2.10 \text{ m}^2$ 。（图同上）

说明：施工过程中按需调整了穿堂东侧门的位置，导致该区域建筑面积略有增大。

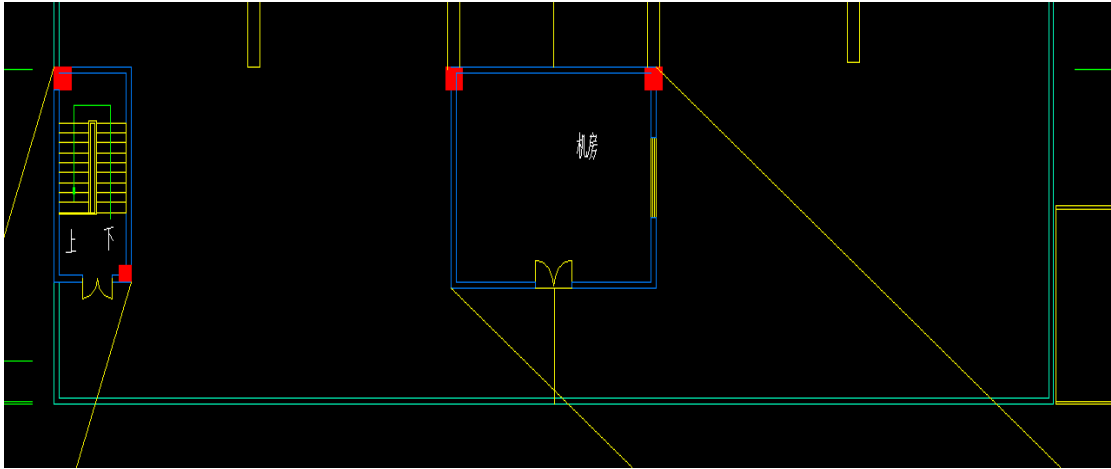
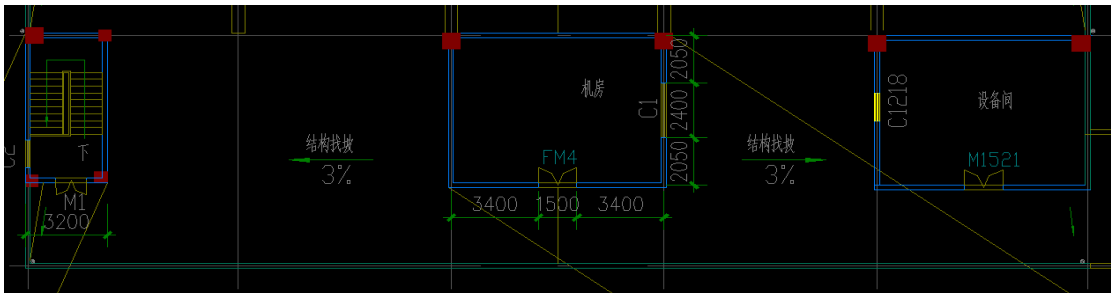
11. 水产品加工车间屋面层东侧增建一个设备间，建筑及计容面积增大  $40.37 \text{ m}^2$ 。

说明：施工过程中按工艺要求增设设备间，导致该区域建筑面积略有增大。

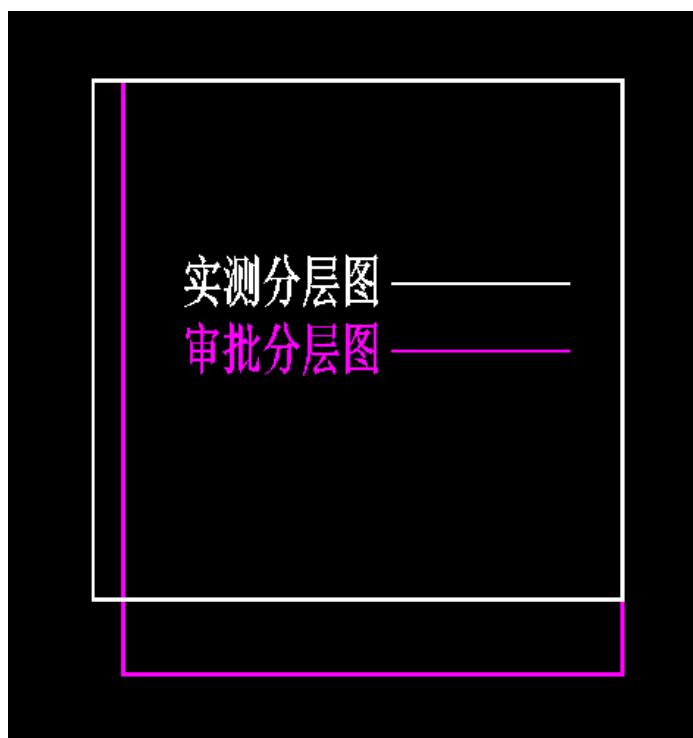
12. 传达室西侧墙体向西移动 0.62m，南侧墙体向北移动 1.50m，占地、建筑及计容面积减小 8.61 m<sup>2</sup>。

说明：施工过程中按实际需求西侧和南侧墙体的位置，传达室的外轮廓变小，导致该区域占地、建筑及计容面积略有减小。

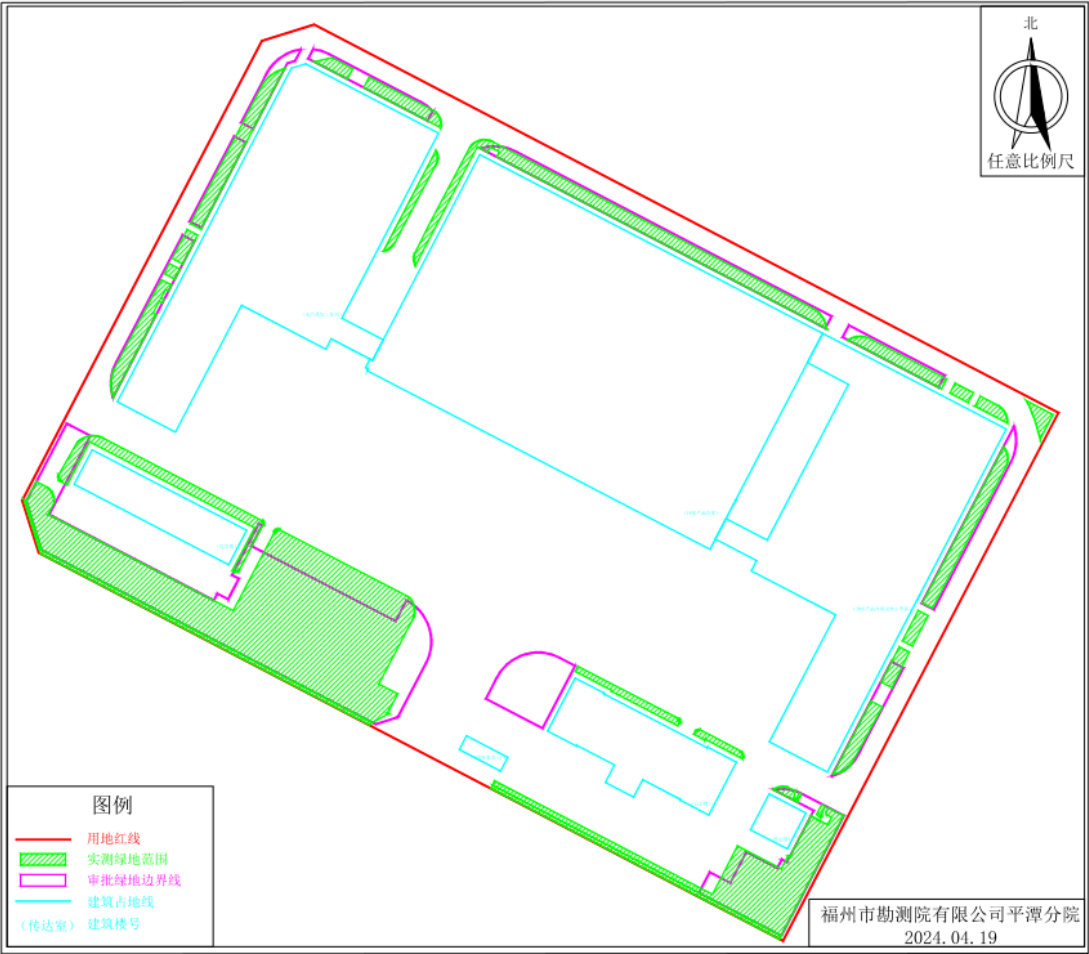
万吨冷链产业园（变更）建筑占地、绿地分布对比略图

14. 部分绿地轮廓与审批绿地轮廓不一致，审批绿地面积

4003 m<sup>2</sup>，实测绿地面积 4094.98 m<sup>2</sup>。（详见附件）

说明：根据实际生产需要对局部绿化进行深化调整，目前调整后绿地率仍然满足规划审批。

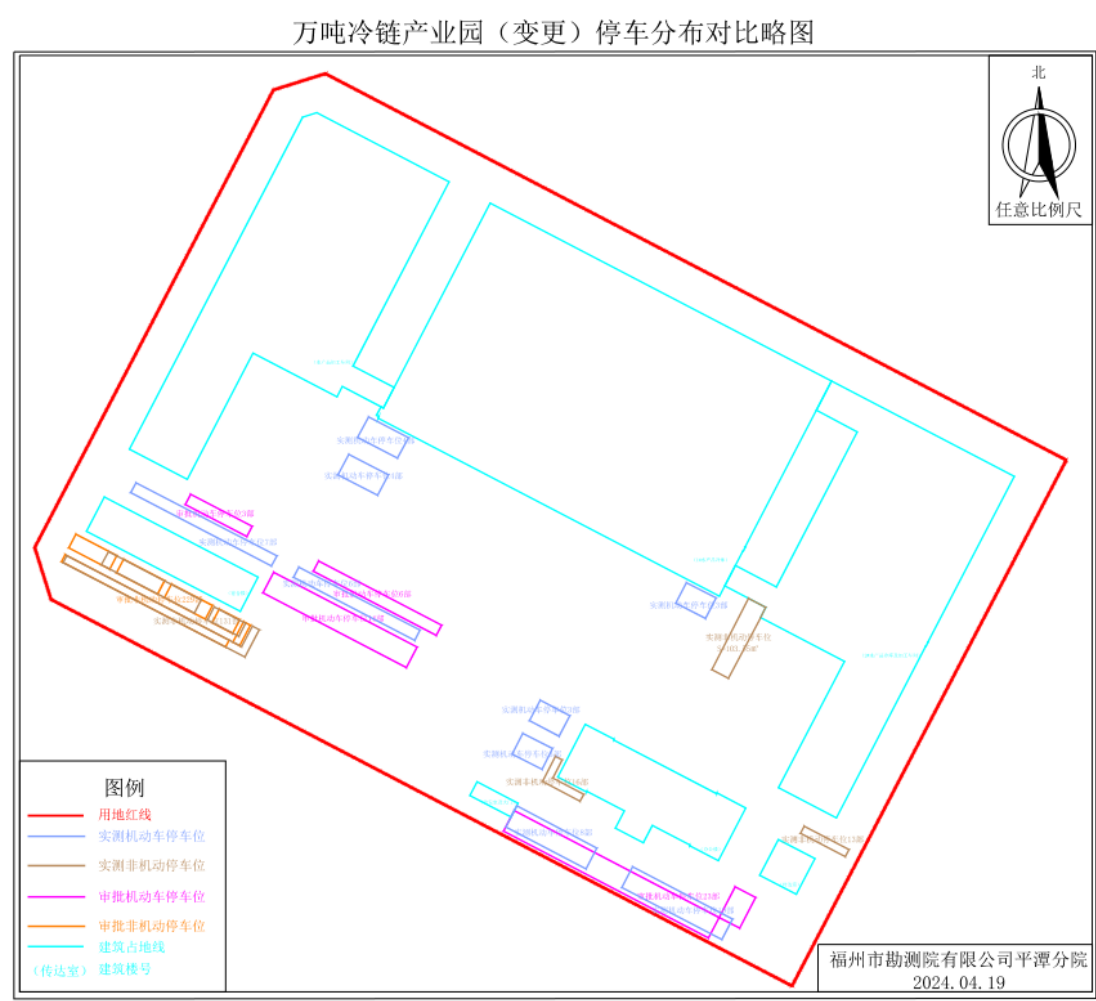
15. 部分非机动车位位置调整，部分机动车位位置调整；  
审批机动车位 46 部，其中快充车位 5 部，慢充车位 10 部，  
实地机动车位 48 部，充电车桩未安装。（详见附图）

说明：充电线路已经预留，由于资金及室外天气腐蚀，且暂时  
实际不需要，我司承诺后期需要安装完整

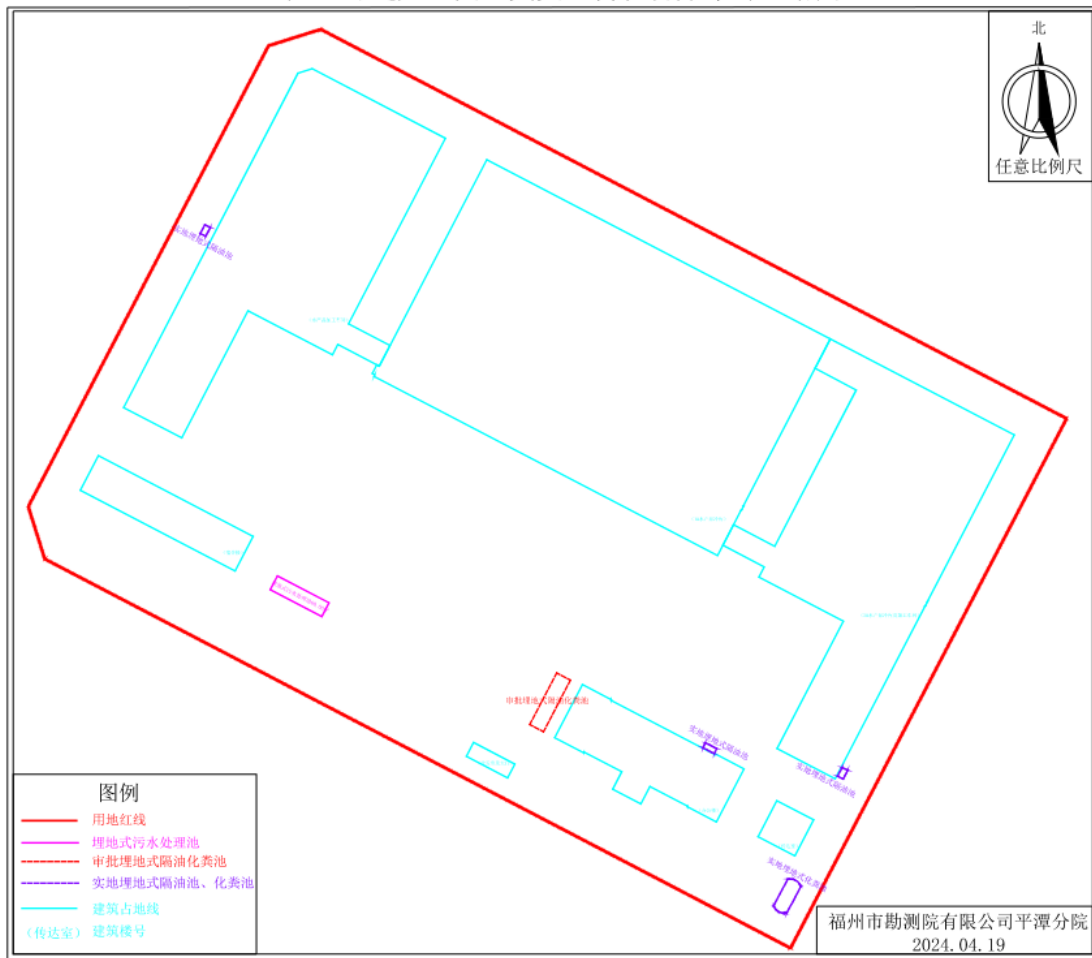
万吨冷链产业园（变更）构筑物分布对比略图

16. 埋地式污水处理池、隔油池、化粪池实地无法测量，  
轮廓及位置依据甲方提供的《室外排水总平面图》测算所得。  
埋地式隔油化粪池位置调整，审批隔油化粪池构筑物占地面积  
 $60\text{ m}^2$ ，实地建设隔油池及化粪池构筑物占地面积  $46.52\text{ m}^2$ 。（详见附图）

说明：根据实际生产需求深化调整。
