CARTA DE RECLAMO ☒ # 5 FECHA DIA MES AÑO  
4 2 2026

100050818 QUIMPAC

| N° DE ORDEN DE COMPRA | CODIGO DEL MATERIAL | NOMBRE DEL MATERIAL / SERVICIO | CANTIDAD RECIBIDA | CANTIDAD RECHAZADA | CANTIDAD APROBADA | ORDEN / LOTE DE PRODUCCION | N° DE GUIA |
|---|---|---|---|---|---|---|---|
| 5700010946 | 310000147 | SULFATO DE SODIO | 31510 | -80 | 31430 | 202505 | 001-102-51508 |

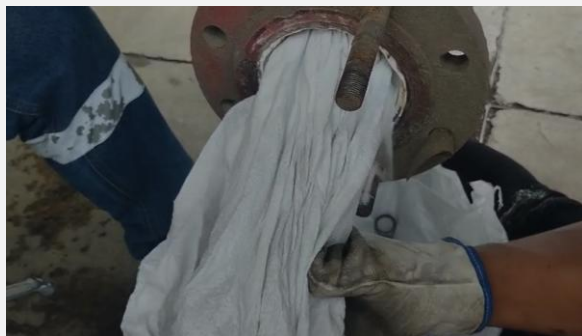
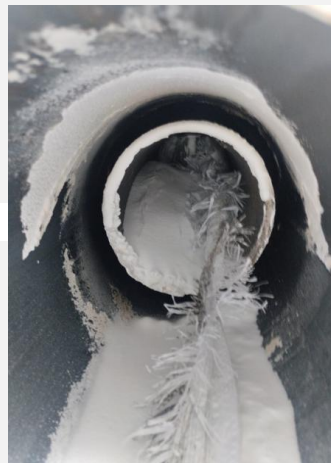
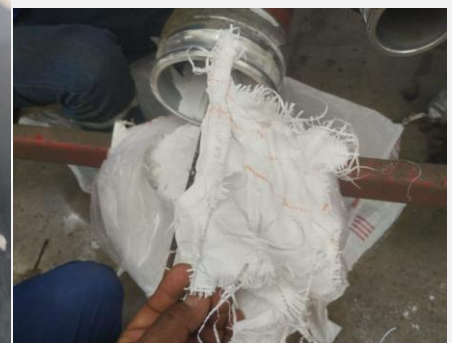
Evidencia de fotografias:

Operador no colocó filtro , posible causa  
saco no es de qp  
Implementar medidas para minimizar. logistica .

Por medio de la presente, se deja constancia de que durante la descarga del sulfato de sodio, lote 202505, transportado en SiloTruck placas GSR3655 y recibido el 04/02/2026, se evidenció la presencia de un material extraño ajeno al producto (envase vacio tipo Big Bag).

Dicho elemento provocó la obstrucción de la válvula de descarga del silotruck, generando demoras operativas, compromiso de la integridad del producto y un riesgo crítico de taponamiento tanto en las válvulas de salida de los silos como en las tuberías del sistema de descarga de la torre, con potencial impacto en la seguridad y continuidad del proceso.
