糾正案文

壹、被糾正機關:基隆市政府及經濟部產業園區管理局1。

貳、案 由:基隆市大武崙溪屬基隆市管區域排水,其

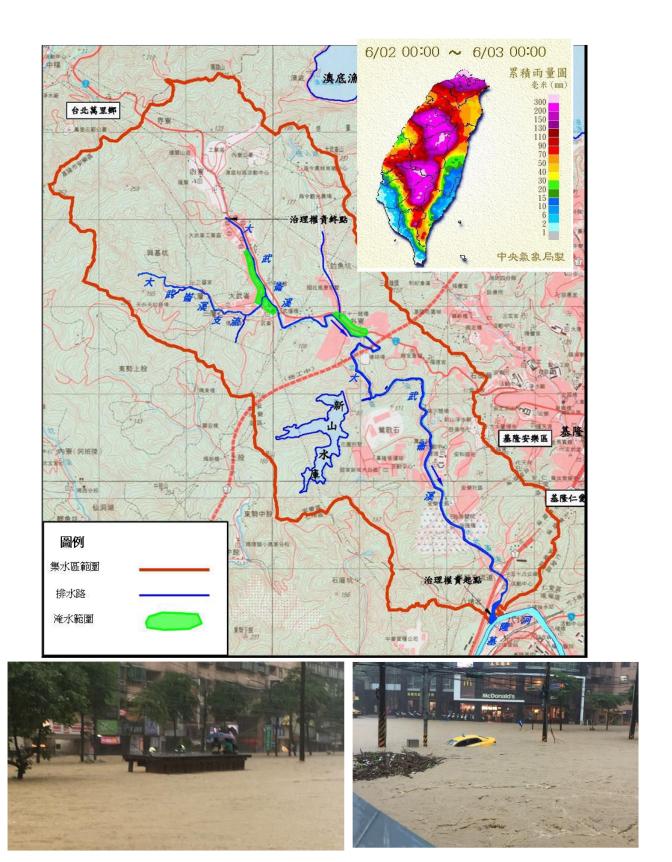
- 三、經查,106年6月1日豪雨致全國淹水總面積達1,594公頃,前十淹水地區分布於雲林縣斗南鎮大湖口溪、崙子溪、石牛溪、大埤鄉後溝子大排、土庫鎮舊虎尾溪、新北市金山區磺溪三界壇路、淡金公路、金包里、彰化縣員林市大村排水、彰化縣溪州鄉榮光村內三排水左岸、嘉義縣大林鎮三疊溪等區域,並造成新北市災害數最高達501件、基隆市災害數排名第5名計83件,淹水原因以大武崙溪為例,本次降雨超過50年重現期,逾保護標準10年重現期。復據本院實地履勘,水利署及基隆市政府就六二水災事件概述如下:
 - (一)106年6月1日起受西南氣流及滯留鋒面影響,北臺灣各地區發生超大豪雨造成多處淹水災情,包含基隆市安樂區,新北市金山區、石門區、淡水區、三芝區、八里區等,淹水面積總計約122.5公頃,深度約0.3~2.5公尺,積(淹)水時間約為6-12小時不等。
 - (二)次日(6月2日)清晨出現強降雨,主要積淹水區域為基隆市安樂區基金一路208巷口至下游排水路沿岸一帶(麥當勞前)及大武崙工業區,淹水面積約1.5公頃,深度約1~1.5公尺(如圖1)。

圖1 基隆市大武崙溪六二水災淹水範圍及基金一路溢淹照片
