糾正案文

壹、被糾正機關:基隆市政府及經濟部產業園區管理局1。

貳、案 由:基隆市大武崙溪屬基隆市管區域排水,其

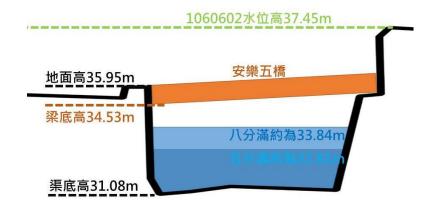
- (1) 106年6月2日清晨豪雨期間鄰近之大坪雨量站 最大時雨量91.5毫米(約50年重現期);24小時 雨量394毫米(大於大武崙溪排水原規劃10年重 現期264毫米設計標準)。
- (2) 短延時強降雨且總兩量高導致水道溢淹,降雨 尖峰大致發生於06:00~12:00間。本次暴雨之時 間分配集中且總雨量高,進而影響水道水位, 且部分地區排水系統受短延時、強降雨型態之 超大豪雨影響導致水道溢淹,以致發生路面積 淹水之情形。
- 3、內水積(溢)淹:支流及道路排水宣洩不及。
- 4、水文量增加:經重新檢討後流量增加(如圖2)。
- (1) 安樂五橋下游左岸護岸保護高度不足。
- (2) 安樂五橋梁底高不足。
- 5、情人湖排水與大武崙溪匯流處造成流況不順。

圖2 大武崙溪安樂五橋處剖面與六二水災水位示意圖
