糾正案文

壹、被糾正機關:新北市政府。

貳、案 由:新北市政府開放虎豹潭「梳子壩」提供居

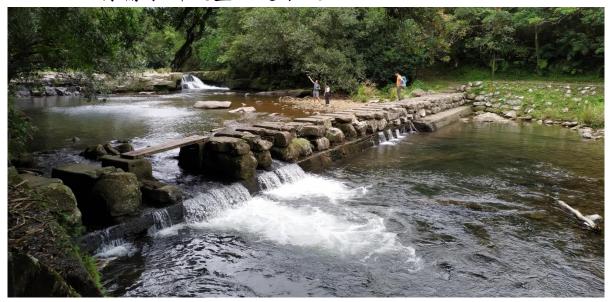
圖1 事發前虎豹潭跨溪石墩(石跳仔)【即報載梳子壩】

- (三)我覺得不應因此因噎廢食。如一些斷章取義的報導 說下雨就不能去走等等,我們在出發前就有先確認 天氣可行,且出發時天氣良好。……沒有人願意發 生意外。我們更不願意發生。然事件發生,大家去 檢視有沒有遺漏的缺失很好。
- 五、續查,虎豹潭溺斃事件後,其周遭場域遊憩安全、相關告示牌及救生設備之設置情形:
 - (一)事故地點梳子壩(如圖1至圖2)因原設施年代久遠, 據當地書老稱原係當地居民過溪腳踏石墩,該處目 前既有設施「石墩(石跳仔)」(即報載梳子壩),為 50、60年前公所所修建。新北市雙溪區公所則說明

虎豹潭「梳子壩」實際上為早期公所為提供居民通 行需求所設置之過水跳石。

註:因左側石墩間距過大,人無法跳石通行,而放置木板供人行走。 資料來源:經濟部

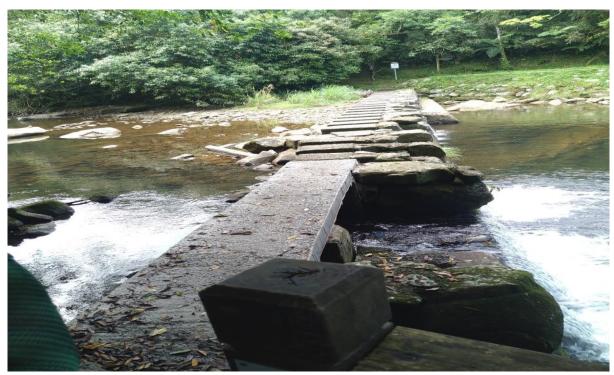
圖2 事發後虎豹潭梳子壩

註:事發後石墩上木板已滅失,新北市雙溪區公所改鋪設水泥混凝土板塊。 資料來源:本院拍攝。

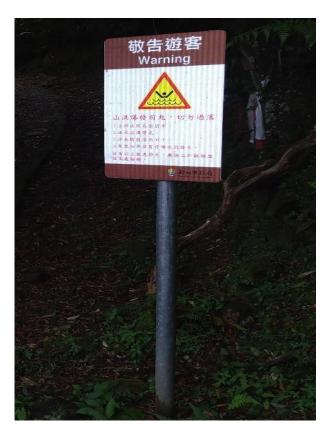
圖3 事發後新北市雙溪區公所增設「山洪爆發前兆,切勿過溪」告示牌

(二)經本院勘查相關機關各本權責設置之告示牌,包括: 1、「經濟部水利署臺北水源特定區管理局(下稱水 特局)」職司水源水質維護,設置水源保育告示牌內 容(1)禁止排放污水及任何污染水體之水面活動、 (2) 未經申請許可,禁止釣魚捕撈、(3) 林地禁止 引火、烤肉、野炊、(4) 禁止棄置廢土或廢棄物、 (5) 禁止濫墾濫伐及步道路滑警示各1面,並視牌 面狀況整修維護。2、「雙溪區公所」設置「水源保 護區請勿進入戲水、烤肉等一切水上活動……」,以 及「水深危險禁止游泳」等危害告知告示牌2面;110 年10月16日虎豹潭民眾落水事件發生後,新北市雙 溪區公所增設「山洪爆發前兆,切勿過溪」告示牌, 以協助強化提醒民眾注意,提升安全意識(如圖3)。 3、「新北市政府觀光旅遊局」設置步道路線示意圖 1面(如圖4)。4、「新北市政府農業局」設置封溪護 漁、農村再生建設告示牌各1面。5、「新北市政府環 保局 | 設置環境保護告示1面。另於事發後,於岸邊 設置救生圈。

於虎豹潭民眾落水事件發生後,新北市雙溪區公所雖有增設「山洪爆發前兆,切勿過溪」告示牌,以協助強化提醒民眾注意,提升安全意識,但按國家賠償法第3條規定:「公共設施因設置或管理有欠缺,致人民生命、身體、人身自由或財產受損害者,國家應負損害賠償責任。……於開放之山域、水域等自然公物內之設施,經管理機關、受委託管理之民間團體或個人已就使用該設施為適當之警告或標示,而人民仍從事冒險或具危險性活動,得減輕或免除國家應負之損害賠償責任……。」從而,事發前,虎豹潭梳子壩周邊欠缺適當之警告或標示,即設置或管理上有欠缺,致人民生命受損害者,罹難者遺屬有依上開規定請求國家賠償之可能。
