糾正案文

壹、被糾正機關:交通部暨所屬臺灣鐵路管理局、鐵道局。

貳、案 由:交通部臺灣鐵路管理局辦理工程安全衛生

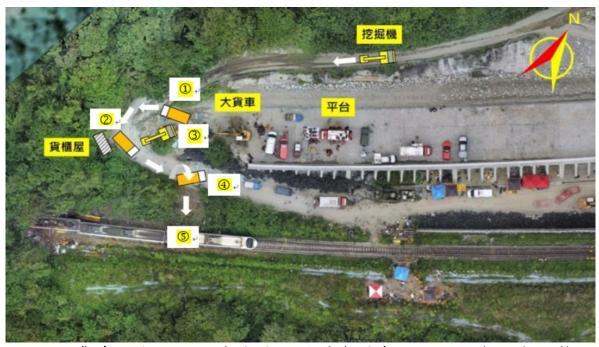
圖1 大貨車移動及挖掘機停放位置(資料來源:運安會,本院整理 繪製)

司攢趕工進,東○公司K51標工程工地主任李○○ 為求趕工,擅自於110年4月2日8時許 1 ,由李 $\bigcirc\bigcirc$ 駕 駛車牌號碼○○○-○○號吊卡大貨車搭載其所僱 用之越南籍逾期居留移工華○○(下稱移工阿 ○),前往工地現場施作「輪胎緩衝層」工項(停 車地點詳圖1①位置;除此之外,李○○另安排4名 绑鋼筋工人於西正線明隧道內施工),卸載完廢輪 胎後,李○○駕駛吊卡大貨車於工區內既有道路轉 彎處熄火無法發動(詳圖1②位置),為利用挖掘機 電瓶接電以重新啟動大貨車,李○○請移工阿○將 放置於工地大門口之挖掘機駛至大貨車附近(詳圖 1③位置),使用吊带將大貨車與挖掘機的挖斗聯 結,接著李○○操作挖掘機將大貨車往道路內側拉 動,嘗試調整大貨車與挖掘機間之距離以利連接電 瓶接線,但在拉動的過程中,未料吊帶自挖掘機挖 斗上脫離,大貨車沿道路下坡滑行約15.7公尺後翻 落邊坡(詳圖1④位置),約於9時27分5秒後墜落於 北迴線清水隧道北口東正線軌道上(詳圖1⑤位 置),嗣9時28分34秒,臺鐵408車次太魯閣自強號 駛至該處,以123公里時速直接正面撞及吊卡大貨 車後,瞬間脫軌往左偏移,於9時28分35秒撞擊清 水隧道口,再於隧道內產生嚴重撞擊,導致車廂內 49名乘客死亡(含2名司機員),3百餘人受傷之嚴 重交通事故。事故發生詳細經過,依時間序說明如 下:

07:05:00	太魯閣號列車由樹林調車場出發。
08:50:00	李○○駕駛吊卡大貨車搭載移工阿○由台9線轉進
	工地。
08:52:21	吊卡大貨車在西正線明隧道上方平台旁停車,詳圖
	1①位置。
08:56:21	李○○及移工阿○開始卸載吊卡大貨車上之廢輪
	胎。
09:12:24	完成輪胎卸載後,李○○駕駛吊卡大貨車於既有道
	路轉彎處左轉,向斜坡下方行駛。
09:12:44	吊卡大貨車熄火停在貨櫃屋前方之斜坡處,詳圖1②
	位置。
09:20:34	移工阿○依李○○指示,駕駛停放大門口之挖掘機
	往吊卡大貨車位置行進。
09:24:37	挖掘機停止於工區既有道路轉彎處,詳圖1③位置。
09:25:34~	李○○將吊帶一端綁上吊卡大貨車立柱,另一端扣
09:25:58	於挖掘機挖斗。
09:26:13	李○○登上挖掘機,移工阿○離開挖掘機。
09:26:27	挖掘機第1次拖動吊卡大貨車。
09:26:56	挖掘機第2次拖動吊卡大貨車。
09:26:58	太魯閣號列車通過和仁站。
09:27:05	吊卡大貨車行車視野輔助系統影像畫面中止,研判
	約於此時吊卡大貨車滑落邊坡,詳圖1④、⑤位置。
09:28:32	移工阿○於限高門旁向列車揮手。
	列車司機員操作司軔閥至緊急位及鳴笛。
09:28:34	太魯閣號列車撞及吊卡大貨車。
09:28:35	太魯閣號列車撞及清水隧道北口左側牆壁。
09:28:36	太魯閣號列車行車影像紀錄器畫面中止。
次州市区・安戸	<u> </u>

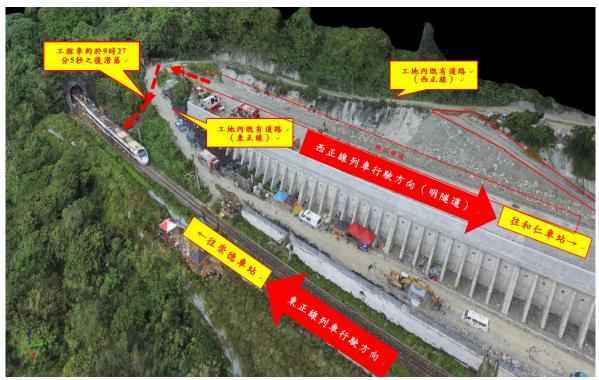
圖2 110年4月2日上午9時28分34秒(撞擊時間)臺鐵408次太魯閣 號列車事故現場(資料來源:運安會,本院整理繪製)

(三)查本次事故K51標工程施工地點位處偏僻,位於山坡地及山坡底下地面,施工機具、材料、車輛及人員,均需於台9線北上約158公里處右側斜坡工區出入口管制哨進入唯一之既有道路,區分為西正線及東正線(詳圖2),據交通部及臺鐵局表示:「該既有道路』係自63年以來之既成道路(附63年類比航攝影像為證),88年建設北迴線雙軌化時,該條既成道路仍存在,為該局路線巡查利用之便道,非該局所屬道路。依據聯○○公司設計K51標工程編號A-02圖說與現地照片,應已於106年設置混凝土路面。另依本工程設計圖一般說明第24點規定,進出工區內之既有道路應鋪設AC(瀝青混凝土),其鋪

設範圍係為進出工區內東西正線之既有道路,西正 線既有道路實際鋪設為瀝青混凝土鋪面,鋪設位置 由工區出入口處至明隧道頂上方工作處,鋪設時間 為108年4月26日至5月9日;至於東正線既有道路, 廠商為穩固路面以利重型器械進出,自行於既有道 路轉彎處至下方平台區間路面,鋪設約90公尺之鋼 線網混凝土(剛性路面),惟該工項係廠商為穩固道 路自行施作,非屬契約工項。此外查K51標工程設 計圖說,該『既有道路』未有設計施作結構物。該 『既有道路』於工程進行期間,為施工廠商作為施 工便道使用,道路邊緣則無規劃設計防護設施,但 有依規定設置警示帶」。至於規劃設計階段之安全防 護設計,據聯○○○公司設計人員於司法單位調查 時表示:「事故地點原本既有道路是鋪設PC的,有 去量測坡度跟轉彎半徑,評估結果R是大於山區道 路規定的標準。當初設計時就有針對此條既有道路 進行評估,認為足以應付施工所需,在正常使用下 安全無虞。既有道路有開挖施作的地方只有在工區 入口處到事故發生地轉彎前這段(註:西正線),所 以這一段我們有設置安全圍籬;至於事故發生處的 既有道路(註:東正線),因為沒有開挖施作,所以 沒有設置安全防護措施。施工廠商如果認為有安全 疑慮,應該要提出交由我們設計單位辦理變更設 計,但直到工程都快要結束了,施工廠商都沒提出 使用上有何安全疑慮。」交通部表示:「東正線既有 道路路幅寬度有限,若設置固定式圍籬,恐因大型 機具進出,碰撞圍籬而掉落東正線軌道影響安全, 難以設置固定式圍籬,因而採取設置警示帶之方式 阻隔」。
