# Instandhaltungsplanung

**Objekt:** Auring 64, Böklund

**Datum:** 23.02.2026

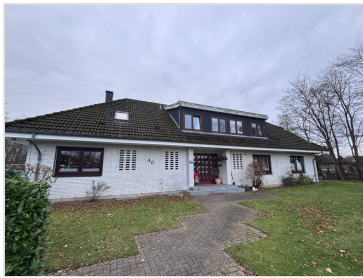
**10:03** **ROT** **REPARATUR** Dachaufbau gesamt. Kalt Dach ungedämmt. Bj. ca 1970. Gauben Pfannen zum Teil fehlen. Bleieinfassung zum Teil defekt. Das gesamte Dach hat viele Leckagen, Undichtigkeiten. · 2.000-5.000 €

10:03 – Auf dem Foto sind keine sofort offensichtlichen Mängel oder Schäden zu erkennen. Der Zustand der Fassade scheint angemessen, jedoch könnte die Dachrinne und der Pflanzenbewuchs am Rand regelmäßig gewartet werden, um langfristige Schäden zu vermeiden. Dringlichkeit: gering.

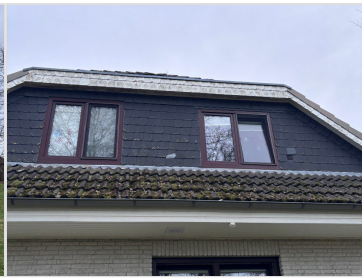
**10:05** **GELB** **MAENGBESEITIGUNG** Schieferverkleidung fehlt zum Teil. Dachverkleidung zum Teil lose. · 500-1.000 €

10:05 – Auf dem Foto sind mehrere Anzeichen von potenziellen Mängeln zu erkennen, darunter Moosbewuchs auf dem Dach, was auf anhaltende Feuchtigkeit hinweist und zu Schäden an den Dachmaterialien führen kann. Die Fensterrahmen wirken intakt, jedoch sollte der Zustand der Abdichtungen überprüft werden, um mögliche Wassereintrittsprobleme zu vermeiden. Die Dringlichkeit der Maßnahmen sollte als mittel bewertet werden, da bei längerem Unterlassen schwerwiegendere Schäden auftreten könnten.

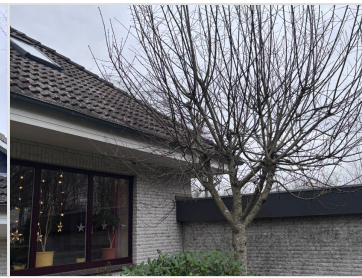
**10:07** **GELB** MAENGELBESEITIGUNG Baum zu dicht am Gebäude. Dadurch Dachrinne verstopft · gering

10:07 – Das Foto zeigt einen Baum mit dürrerem Zustand, was auf einen möglichen Pflege- oder Bewässerungsbedarf hinweist. Am Gebäude sind keine sichtbaren Mängel oder Schäden erkennbar. Die Dringlichkeit der Maßnahmen ist als gering einzustufen.

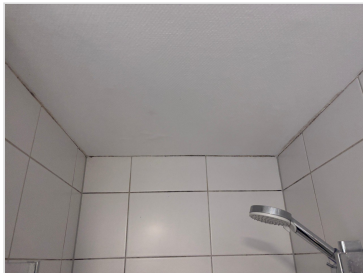
**10:09** **GELB** MAENGELBESEITIGUNG Badezimmer im 1.O Silikonfugen defekt und Schimmelbildung · 500-1.000 €

10:09 – Auf dem Foto sind Wasserflecken und eventuell Schimmel an den Fugen und der Decke im Duschbereich zu erkennen. Dies weist auf einen möglichen Wasserschaden hin, der schnellstmöglich behoben werden sollte, um weitere Schäden und Gesundheitsrisiken zu vermeiden. Dringlichkeit: hoch.

- **Badezimmer im 1. Obergeschoss**
  - **Mangel:** Silikonfugen defekt und Schimmelbildung
  - **Dringlichkeit:** Hoch
  - **Maßnahme:** Sofortige Überprüfung und Reparatur der Silikonfugen sowie Beseitigung des Schimmels, um Gesundheitsrisiken zu vermeiden.
  - **Geschätzte Kosten:** 300 EUR
