Relatório de Ensaio nº CCC/314.499/A/19 Página: 1/6

RELATORIO DE ENSAIO REDE DE PROTEÇÃO RESISTENCIA AO IMPACTO

BRAZIL KHON KAEN TRADING LTDA

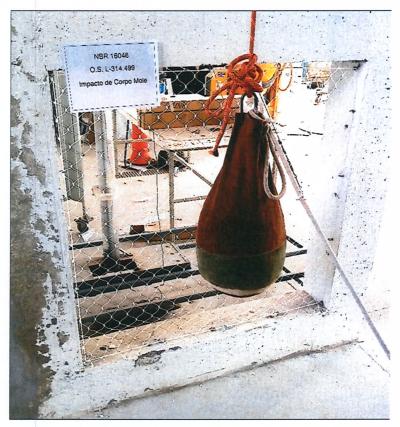
Foto n.º 01 – Visualização do ensaio de resistência ao impacto

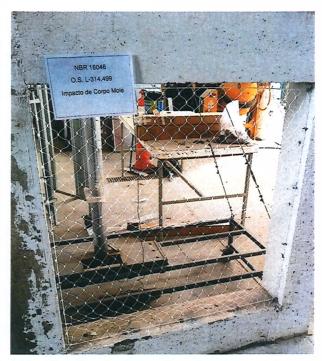
Foto n.º 02 – Visualização do ensaio após o impacto de corpo mole

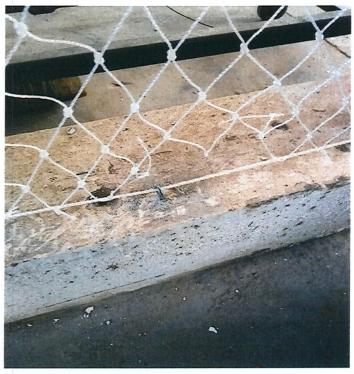
ENERGIA (J)	MASSA DO SACO DE COURO (kg)	ALTURA DE IMPACTO (mm)	QUANTIDADE DE MALHAS	OCORRÊNCIAS	REQUISITOS DA NBR 16046
600	40	1 500	(18,0 x 18,0)	Ruptura da rede na região dos ganchos inferiores em 2 malhas, sem a passagem do saco de couro.	Resistir ao impacto gerado pelo trabalho de 600 J

Foto n.º 03 – Visualização do ensaio após o impacto de corpo mole – Ruptura da rede na região inferior em 02 malhas.
