REPORTE DE QUEJA

FO-GT-14

CLIENTE: BIMBO AZCAPOTZALCO	Nº DE CASO: 6429505	FECHA: 14/05/2025
Nº DE SEMANA:		
PRODUCTO: PanBlanco 1p 620g	ATENDIDO POR: ANDREA LOPEZ	REALIZADO POR: LEONARDO FRANCISCO

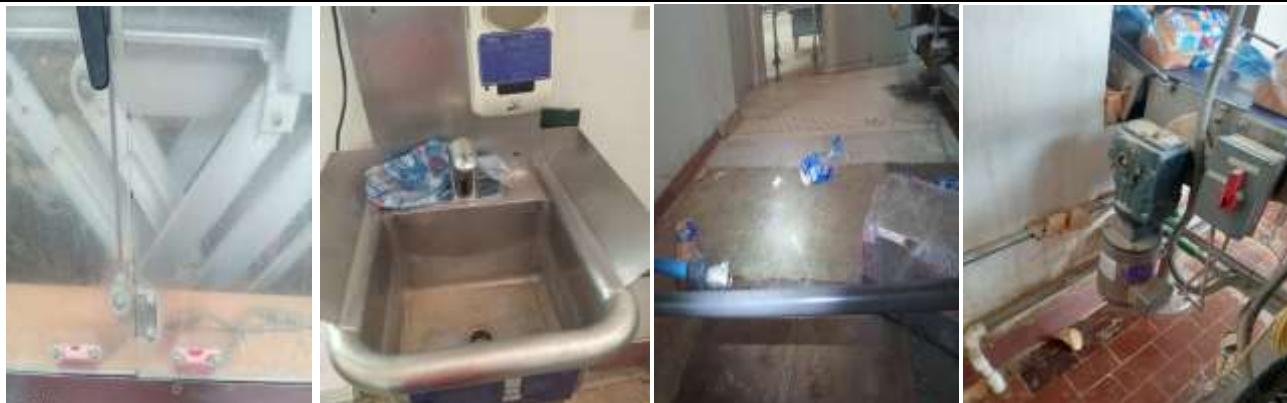
EVIDENCIA FOTOGRÁFICA

Se observan grandes acumulaciones de moruza en las embolsadoras y en las rebanadoras las cuales pueden servir de atracción a posibles plagas.

Se observan grandes acumulaciones de agua en área de ipla producto de goteras en el techo las cuales pueden atraer a diversas plagas en busca de agua, ademas de que la temporada de lluvias favorece la proliferación de diversos organismos plaga.

También se observa materia orgánica atrapada entre los orificios de banda transportadora entre embolsado e ipla, lo cual es atractivo a plagas, así como suciedad en las tarjas de lavado de manos

ACCIONES /ACTIVIDADES RECOMENDADAS	RESPONSABLE	FECHA TENTATIVA	FECHA SOLUCIÓN	CUMPLIMIENTO
Inspección a detalle para la detección de organismos	SERVIPRO	14/05/2025	14/05/2025	100%
Aplicación química en caso de ser necesario a registros de drenaje del área de panes	SERVIPRO	11/05/2025	en caso de hallazgo	100%
Limpieza profunda en área de rebanado y embolsado	PLANTA			
Termonebulización en toda la nave	SERVIPRO	31/05/2025	31/05/2025	
Limpieza continua de tarjas de lavado de manos	SEGA
