## REPORTE DE QUEJA

FO-GT-14

CLIENTE: BIMBO AZCAPOTZALCO	FECHA: 01/06/2025	
Nº DE CASO: 6512649		
Nº DE SEMANA: 22		
PRODUCTO: Wonder 100pct con Ajonjoli 567g	ATENDIDO POR: ANDREA LOPEZ	REALIZADO POR: LEONARDO FRANCISCO

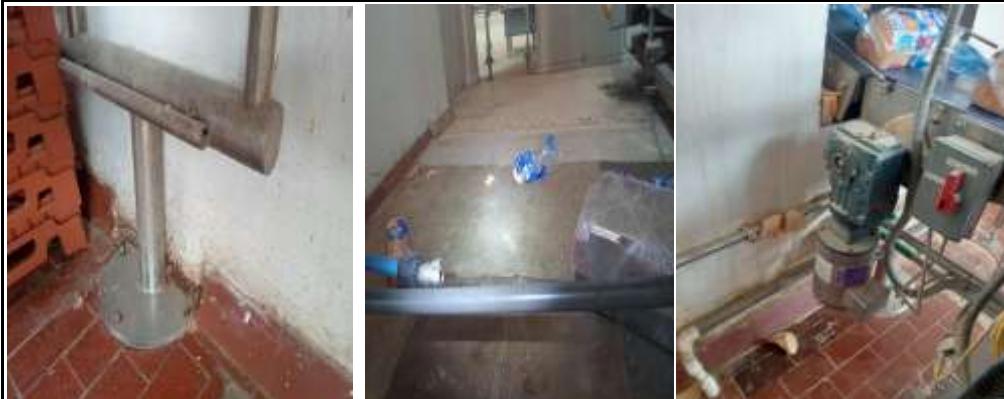
## EVIDENCIA FOTOGRÁFICA

Se realizaron inspecciones en la línea para la detección de organismos que pueden comprometer el producto. Al momento de la inspección en la zona de embolsado de pan blanco no se observa presencia de algún insecto volador en el área.

se observa acumulación de Moruza en diversas áreas del embolsado, así como suciedad en la periferia del área.

ACCIONES /ACTIVIDADES RECOMENDADAS	RESPONSABLE	FECHA TENTATIVA	FECHA SOLUCIÓN	CUMPLIMIENTO
Inspección a detalle para la detección de organismos	SERVIPRO	01/06/2025	01/06/2025	100%
Limpieza perimetral de la línea a profundidad	SEGA
