REPORTE DE QUEJA

CLIENTE: BIMBO AZCAPOTZALCO	FECHA: 07/05/2025	
Nº DE CASO: 6496458		
Nº DE SEMAN 19		
PRODUCTO: Mantecada Nuez	ATENDIDO POR: ANDREA LOPEZ	REALIZADO POR: Leonardo Francisco

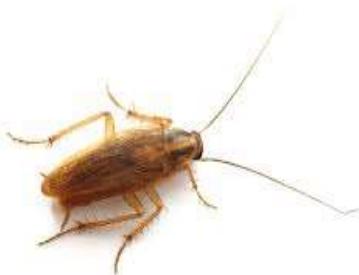
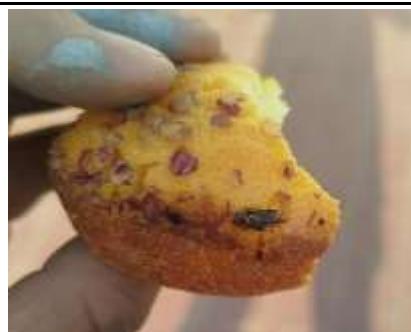
blattella germanica

Se logra distinguir un organismo de cucaracha alemana (*blattella germanica*)

Cliente menciona que encontro insecto sin vida dentro del empaque de Mantecadas Nuez, el insecto se ve incrustado muerto y Horneado por lo cual al estar en la base de la corona se presume cayo durante el depositado.

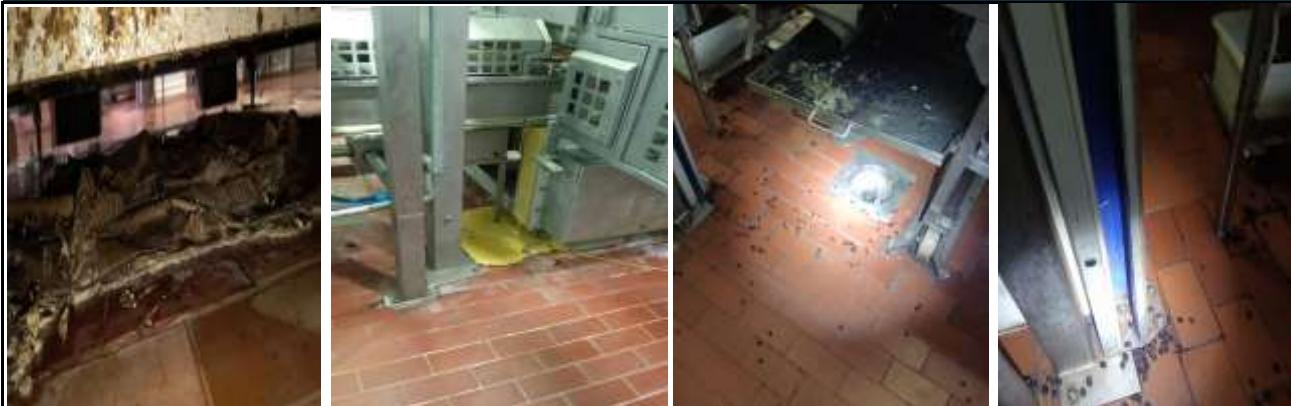
En área de depositado de panquelería nos encontramos con diversas zonas con oportunidad de limpieza profunda ya que se encuentran varios derrames al rededor del area, así como acumulaciones en lugares reconditos, como el marco de la cortina rapid roll, De igual forma, se observa el registro de la zona abierto

Durante la inspección no se encuentran el organismo en cuestión, sin embargo se mantiene la detección de puntos de oportunidad que deberán ser atendidos para evitar brindar condiciones favorables de reproducción a organismos plaga

ACCIONES /ACTIVIDADES RECOMENDADAS	RESPONSABLE	FECHA TENTATIVA	FECHA SOLUCIÓN	CUMPLIMIENTO
Inspección exahustiva en la línea	SERVIPRO	07/05/2025	07/05/2025	100%
Mantener registros de drenaje limpios y cerrados.	PLANTA	11/05/2025	11/05/2025	100%
Limpieza a profundidad en el interior de depositadoras	PLANTA			
Remplazo de empaques en contorno de puertas laterales de depositadoras	PLANTA			
Reparación de fuga existente en depositadora	PLANTA			
Aplicación química por hallazgo de plaga	SERVIPRO	11/05/2025	EN CASO DE HALLAZGO
