REPORTE DE QUEJA

CLIENTE: BIMBO AZCAPOTZALCO	FECHA: 25/02/2025	
Nº DE CASO: 6070271		
Nº DE SEMAN 9		
PRODUCTO: Mantecada Vainilla	ATENDIDO POR: ANDREA LOPEZ	REALIZADO POR: Angel Baeza

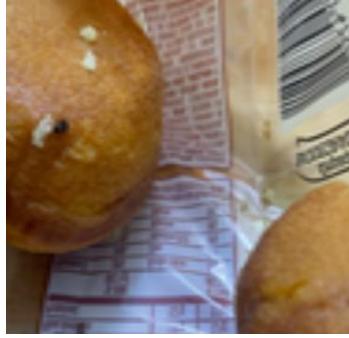
HALLAZGO DE PLAGA		INFORMACION DEL PRODUCTO	
QUIEN DETECTA EL HALLAZGO	PRODUCTO:	Mantecada Vainilla	
CLIENTE:	FECHA DE PRODUCCION:	09/01/2025	
LUGAR DE HALLAZGO	LOTE:	LBMA27C 20 23:07	
x	FECHA DE CADUCIDAD:	27/03/2025	
PLAGA ENCONTRADA	FECHA DE COMPRA	25-feb-25	
insecto	INCIDENCIA:

VIVA/ CANTIDAD MUERTA			
1 muerto			
IDENTIFICACION ESPECIFICA			
<u>blattella germanica</u>			
POSIBLE ORIGEN			
atraccion por suciedad			
SE ELIMINA ORIGEN?			
x

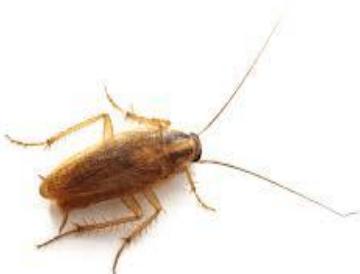
IDENTIFICACIÓN

Se logra distinguir un organismo de cucaracha alemana (*blattella germanica*) encontrandose en estadío ninfal.

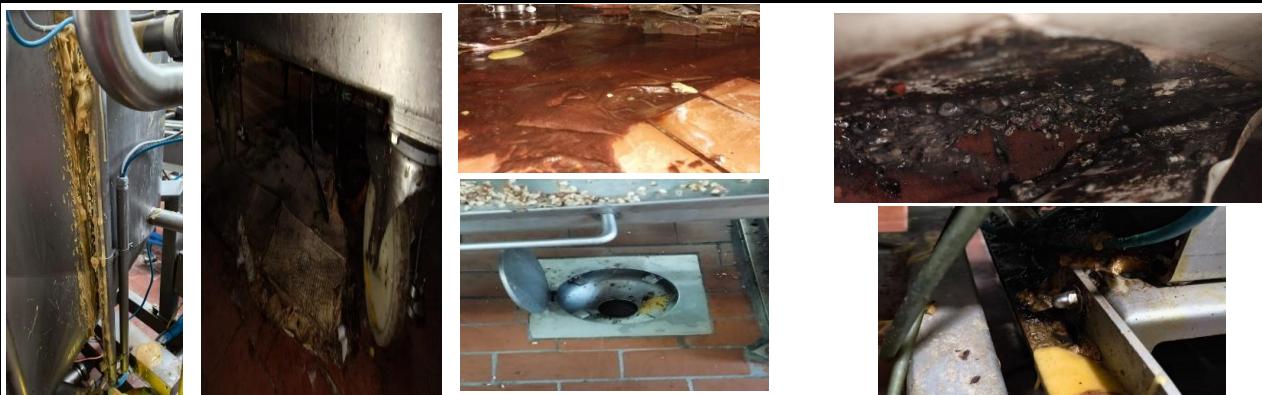
EVIDENCIA FOTOGRÁFICA

Cliente menciona que encontro insecto sin vida dentro del empaque de mantecadas vainilla, a lo que de inmediato se realiza la inspección en linea de panqueleria para detectar el posible origen del hallazgo, al hacer el recorrido comenzando por Almacen de Materias primas y Pesadas de ingredientes y posteriormente aérea de proceso no se detectan organismos vivos directamente. Sin embargo se encuentra un mechudo color rojo sucio junto a la mesa del maestro y el registro ubicado debajo de decoradora de nuez con restos orgánicos y abierto. En area de depositado de panqueleria nos encontramos con carton debajo de la depositadora como mecanismo contenedor de batido derramado debido a fuga en la zona. Debido a esta condición se genera la acumulación de materia orgánica ideal para la atracción de organismos plaga.

De manera general por el momento no alberga ningun organismo pero debido a estas condiciones la probabilidad de ocurrencia es alta. De acuerdo a material fotográfico entregado el organismo se observa en un estadio ninfal 2 lo cual indica que puno se aleja a mas de 5m de su anidamiento y por lo rapido del proceso y el margen de error en el sellado de cada empaque algunos salen de planta no sellados completamente y en el proceso de embarque o punto de venta pudo existir dicha contaminacion, sin embargo se continua con una inspección enfocada en areas de oportunidad antes mencionadas para garantizar la calidad del producto.

ACCIONES /ACTIVIDADES RECOMENDADAS	RESPONSABLE	FECHA TENTATIVA	FECHA SOLUCIÓN	CUMPLIMIENTO
INSPECCIÓN CONSTANTE EN AREAS CRÍTICAS	SERVIPRO	25/02/2025	25/02/2025	100%
MICROINYECCIÓN EN EMBOLSADORAS DE MATECADA	SERVIPRO	02/03/2025	02/03/2025	100%
MANTENER REGISTROS DE DRENAJE CERRADOS	PLANTA	02/03/2025	02/03/2025	100%
MANEJO, USO Y CONTROLADO DE UTENSILIOS DE LIMPIEZA, ASI COMO LIMPIEZA A PROFUNDIDAD EN EL AREA	PLANTA			
LIMPIEZA PROFUNDA RETIRANDO DERRAMES DE BATIDO EN ÁREA DE DEPOSITADO Y BATIDO	PLANTA
