# Reporte de inspección

## Bimbo Sur

# Visita de supervisión

## PRESENCIA DE PALOMILLA EN TOSTADO NAVE 2

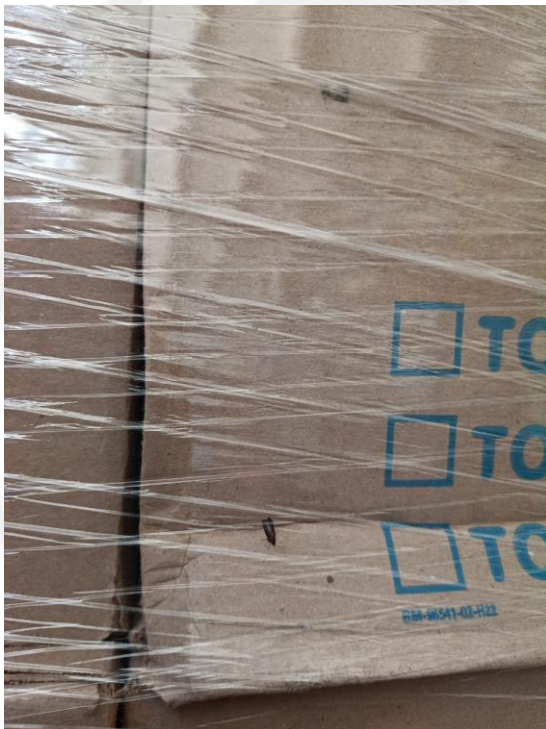
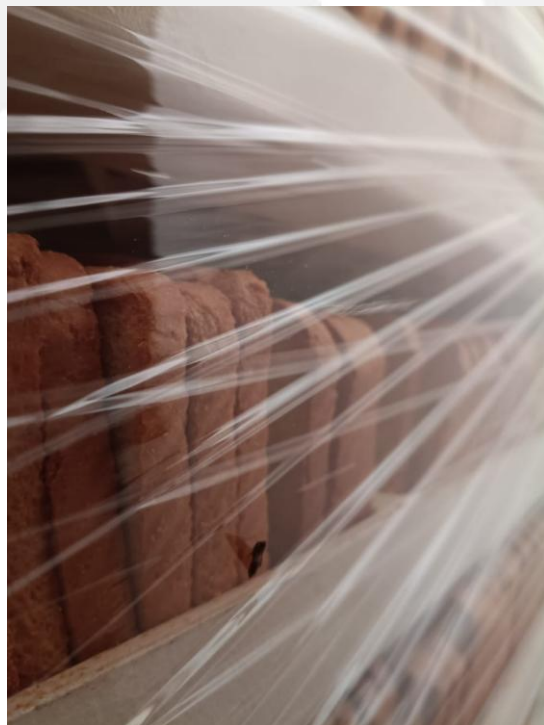
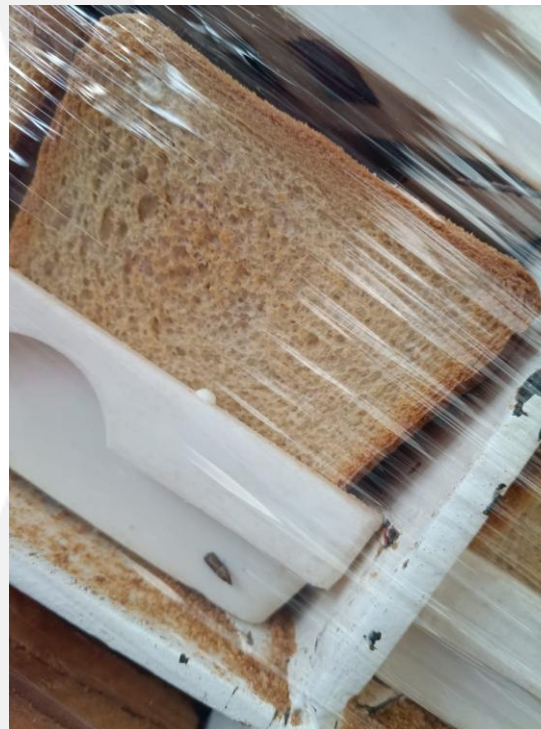
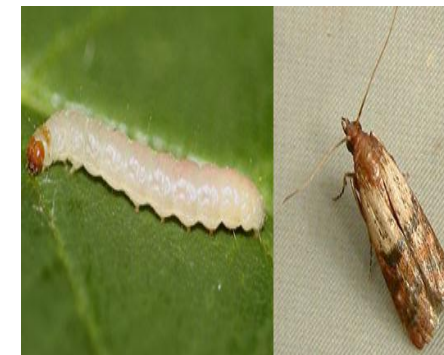
| Especie | <i>P. Interpunctella</i> |

| ACCIONES CONTENEDORAS | RESPONSABLE | FECHA | AVANCE |
|---|---|---|---|
| APLICACIÓN QUÍMICA POR MEDIO DE ASPERSIÓN MOTORIZADA CON INHIBIDOR DE CRECIMIENTO PARA CORTAR SICLO BIOLÓGICO DE LA PALOMILLA. | GUSTAVO DEL VALLE CELAYA | 03/12/2025 | 50% |
| APLICACIÓN QUÍMICA POR MÉTODO DE TERMO-NEBULIZACIÓN PARA EL DERRIBO DE ADULTOS Y MINIMIZAR LA PRESENCIA DE ORGANISMOS | GUSTAVO DEL VALLE CELAYA | 03/12/2025 | 50% |
| RETIRO Y DESTRUCCIÓN MEDIATA DE PRODUCTO PAN TOSTADO RETENIDO Y SELECCIONADO PARA REPROCESO EN CONJUNTO CON MATERIAL DE EMPAQUE. | | | |

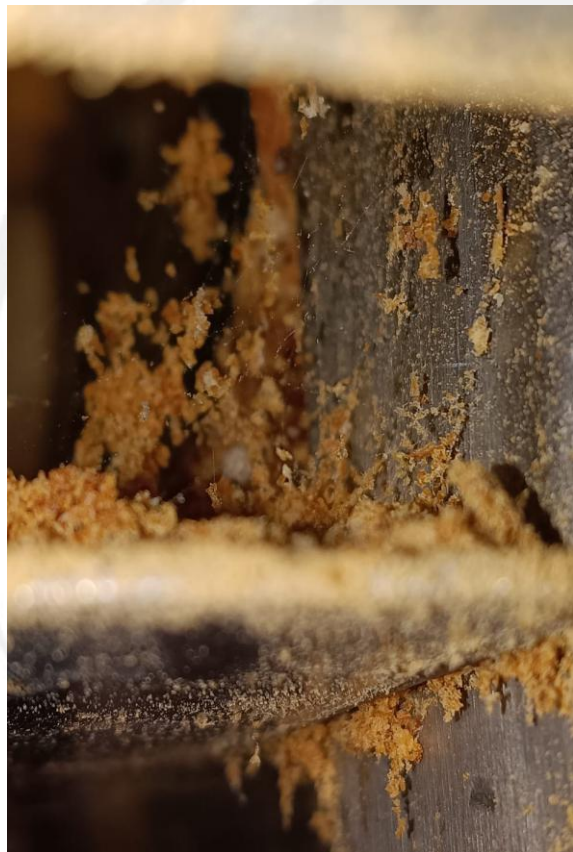
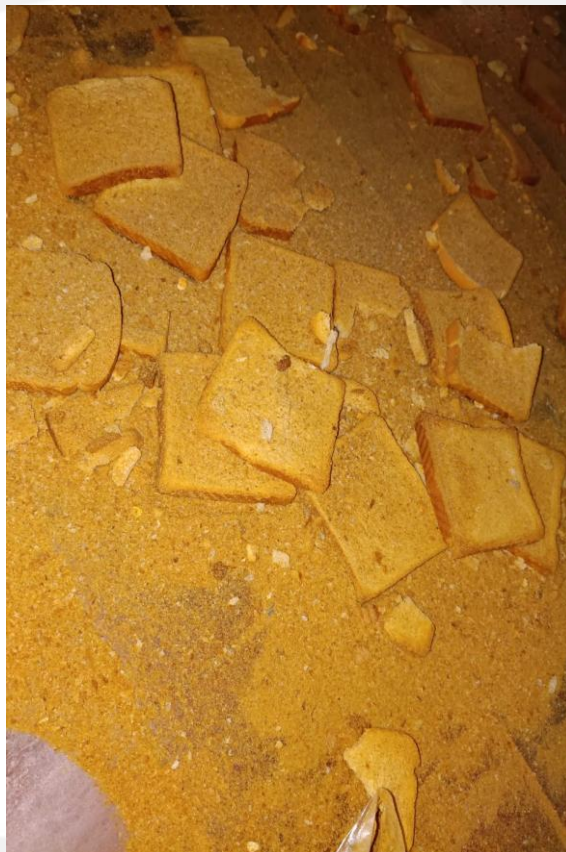
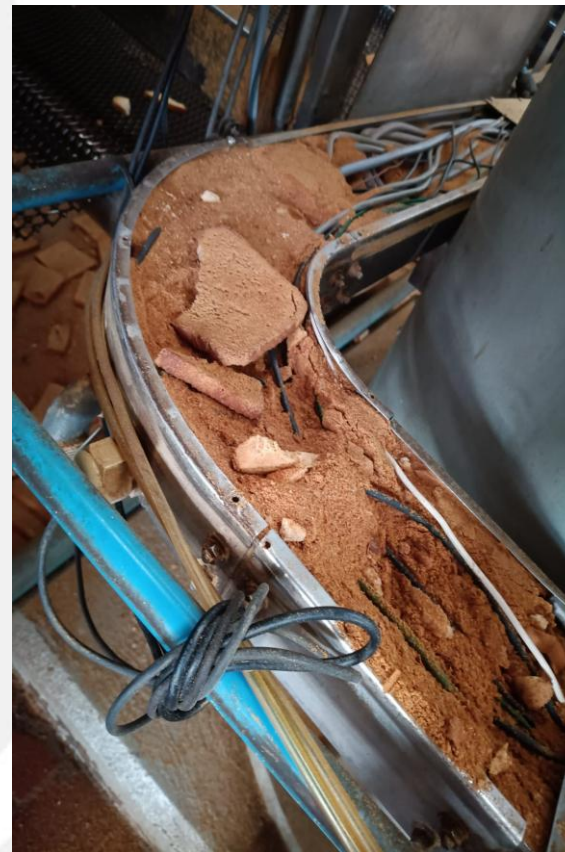
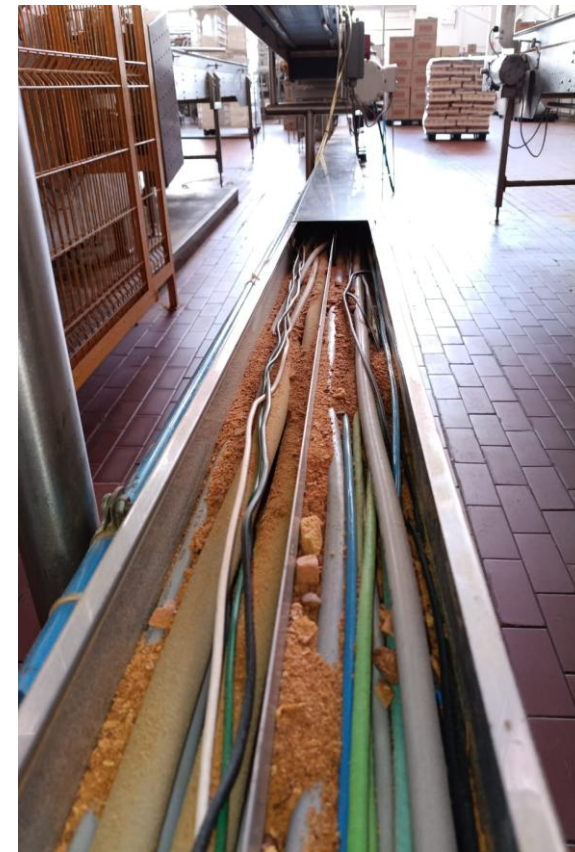
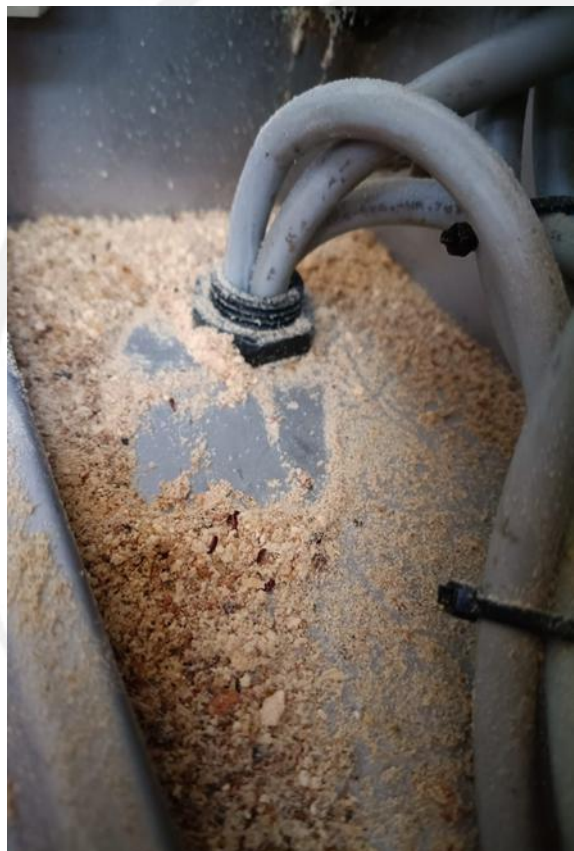
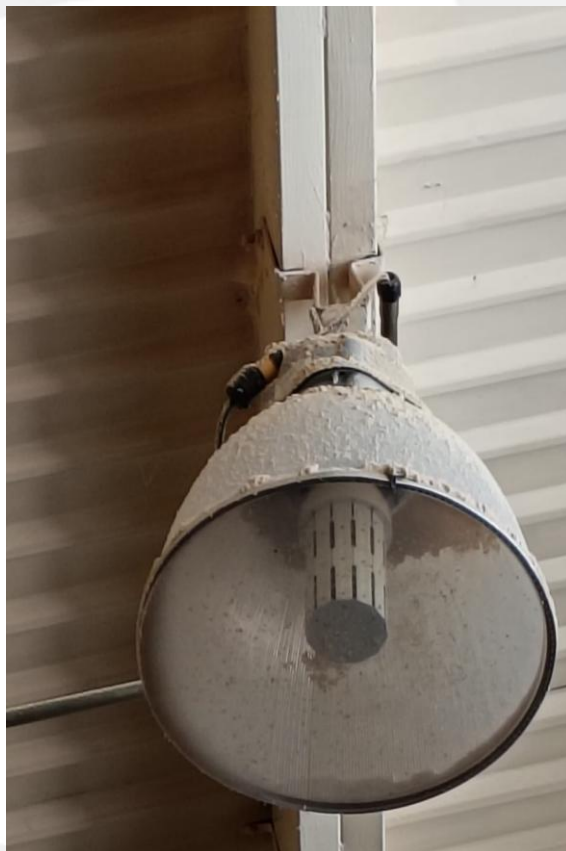
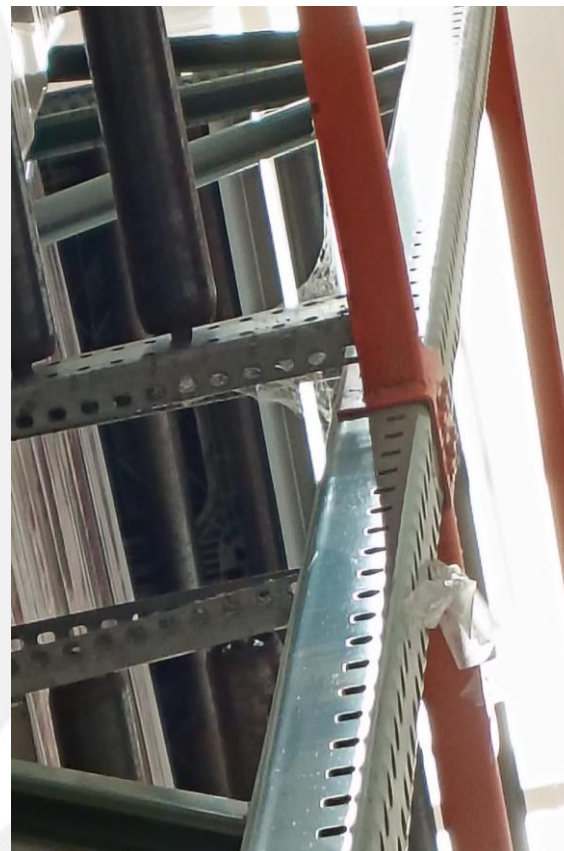
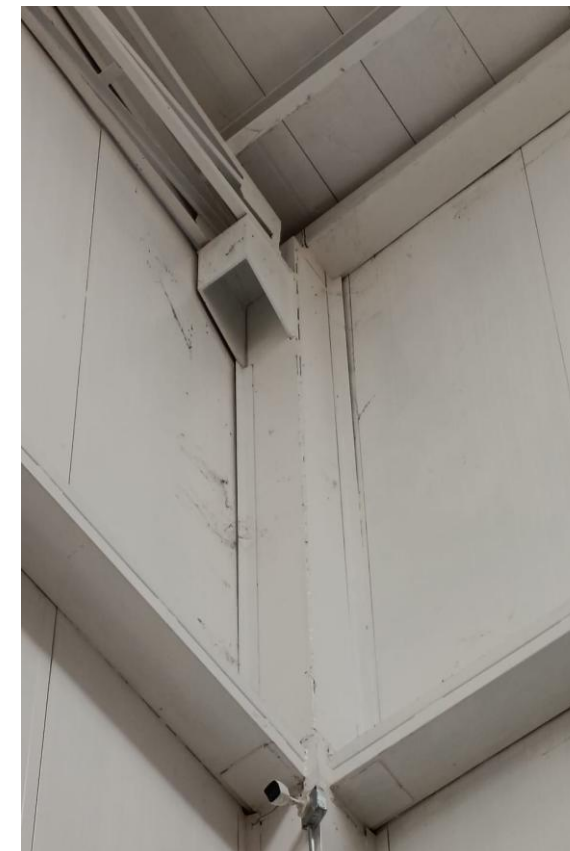
## DESVIACIONES (ACUMULACIÓN DE SUCIEDAD Y PLAGA)

| ACCIONES CONTENEDORAS | RESPONSABLE | FECHA | AVANCE |
|---|---|---|---|
| LIMPIEZA PROFUNDA DE CANALETAS, TABLEROS ELÉCTRICOS, RETIRO DE MIGAS Y REBANADAS DE PAN EN PARTE INFERIOR DE LOS COMALES Y BANDA DE SALIDA, ASÍ COMO LA LIMPIEZA DE ESTRUCTURA AÉREAS POR MÉTODO DE ASPIRADOS NO SOPLETEO. | | | |
| HERMETIZARÍAN MEDIANTE LA COLOCACIÓN DE SELLOS EN TABLEROS Y CANALETAS ELÉCTRICAS, COLOCACIÓN DE TAPAS A CANALETAS ELÉCTRICAS PARA EVITAR EL INGRESO Y ACUMULACIÓN DE MIGAS DE PAN QUE SIRVAN PARA EL DESARROLLO DE PLAGA. | | | |
| REALIZAR LAS LIMPIEZAS BAJO PROGRAMA DE TABLEROS, CANALETAS Y ESTRUCTURAS AÉREAS | | | |
| VERIFICAR EL CUMPLIMIENTO DE LAS LIMPIEZAS. | | | |
