北京市房山区长阳镇 18-02-03 等地块（理工大学 7 号地）二类居住、住宅混合公建、小学、托幼及社会停车场库用地项目

# 水土保持监测总结报告

监测单位：北京林森生态环境技术有限公司

2018 年 9 月

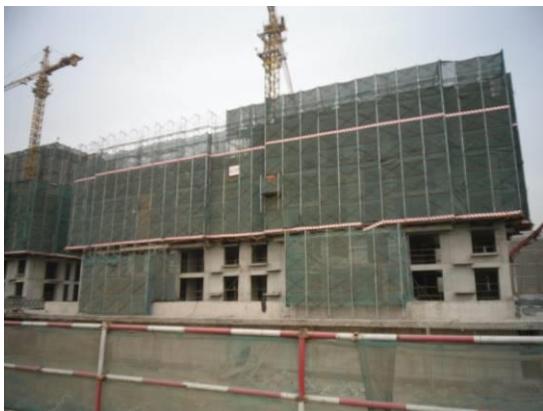
监测进场时18-02-05地块已经开工，住宅楼正在进行主体结构施工，施工场地外围设置有彩钢板栏挡。

图 2-1 监测进场时建筑物现状（1）

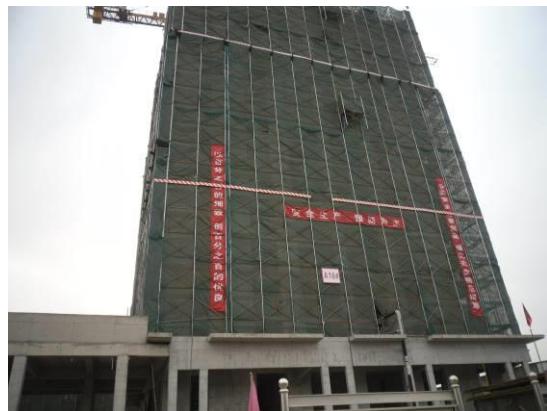
图 2-2 监测进场时建筑物现状（2）

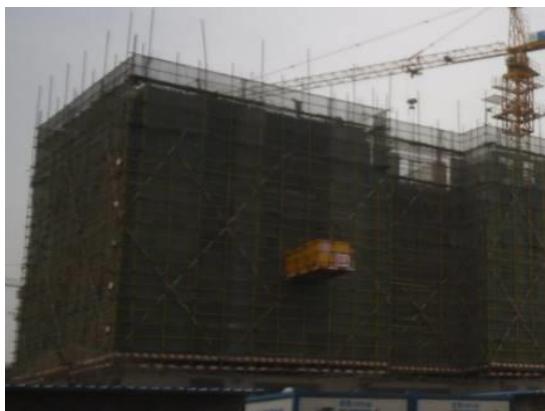
监测进场时18-02-11/18-02-15限价房地块已经开工，住宅楼正在进行主体结构施工，施工场地外围设置有彩钢板栏挡。

图 2-3 监测进场时建筑物现状（1）

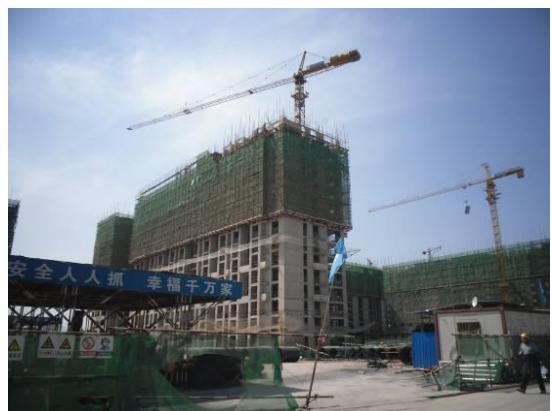
图 2-4 监测进场时建筑物现状（2）

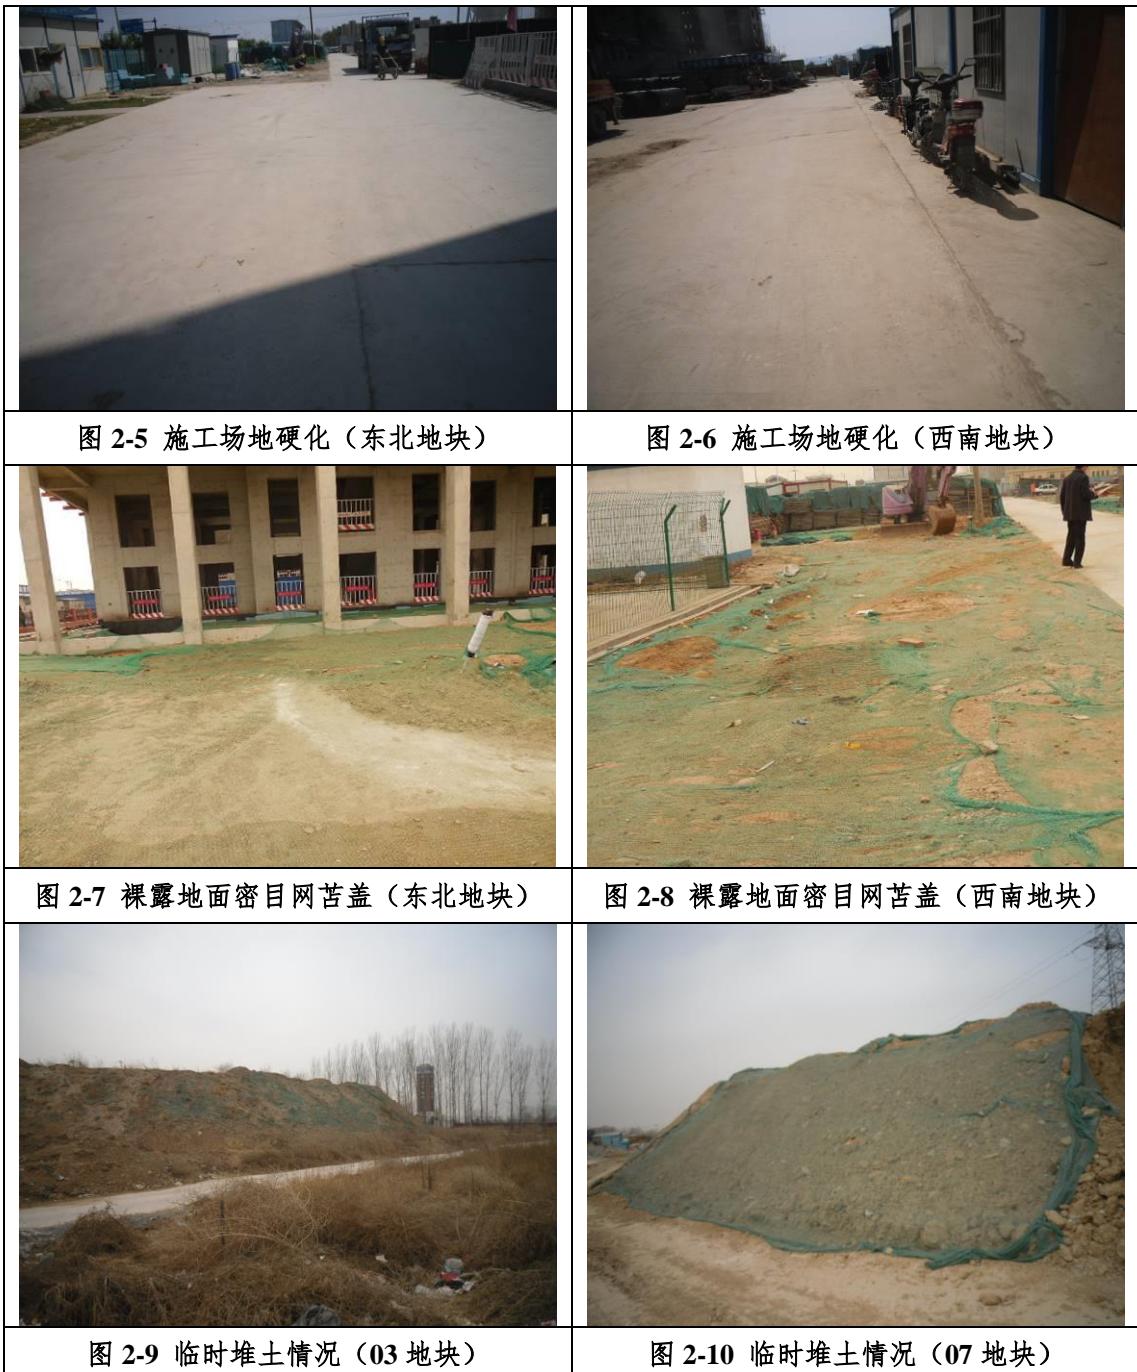
本项目虽然前期未进行水土保持监测工作，但进入现场后发现项目区大部分裸露地面都进行了混凝土硬化和密目网苫盖措施，开挖土方临时堆放在二期开工的地块内并做了苫盖，建设单位较为重视施工中的水土保持工作，采取了一定的措施减少原地貌扰动程度。实施的水土保持措施如图 2-5~2-10。

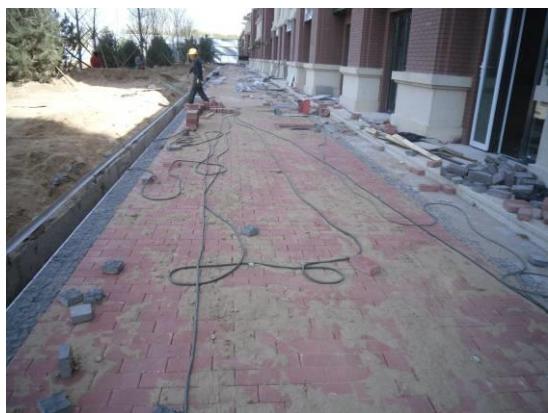
为保证项目区雨洪利用及补充地下水，本项目完成透水砖铺装面积  $1.43\text{m}^2$ ，主要分布在建筑物周边人行步道、广场区和部分车行道。

图4-1项目区北侧地块透水砖铺装

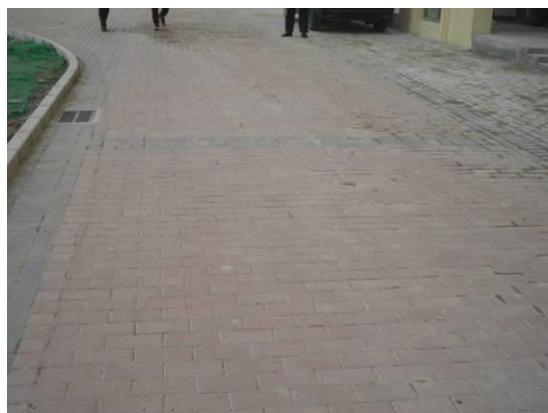
图4-2 项目区西南地块透水砖铺装

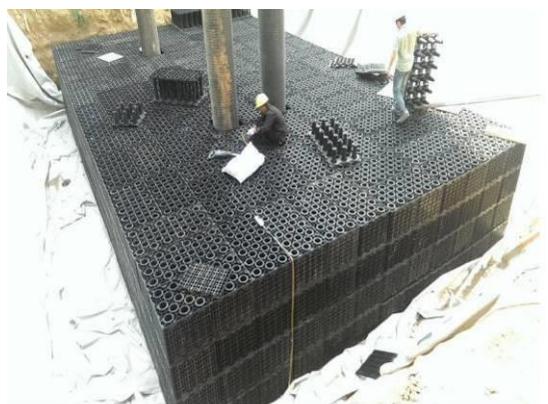
建设单位在项目区东北侧地块建设  $250\text{m}^3$  和  $300\text{m}^3$  蓄水池各 1 座、项目区西南侧限价房地块建设  $300\text{m}^3$  蓄水池 1 座，西北地块建设  $160\text{m}^3$  蓄水池 2 座北用于收集项目区雨水，待汛期降雨发生时，蓄水池作为雨水调蓄设施，蓄水池积满雨水后多余的雨水经溢流口排入市政管道。蓄水池集蓄的雨水还可以用作绿地的浇灌用水。同时绿化区采用下凹式绿地整地，增加项目区雨水利用率。

图4-3 项目区北地块蓄水池施工情况

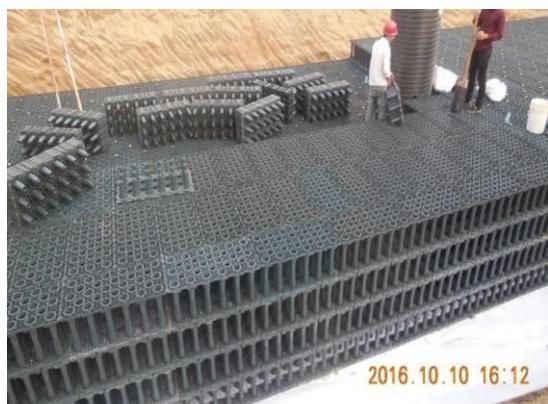
图4-4 项目区西南地块蓄水池施工情况

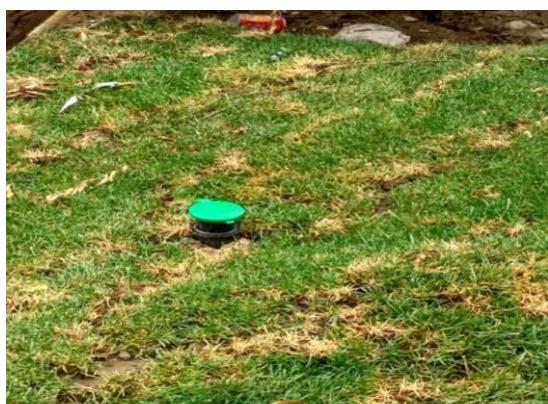
图4-5 节水灌溉

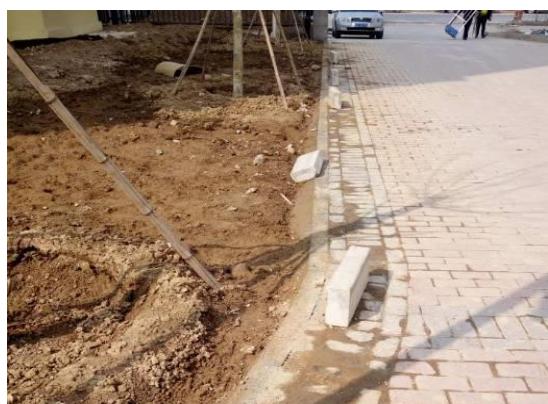
图4-6下凹式绿地整地

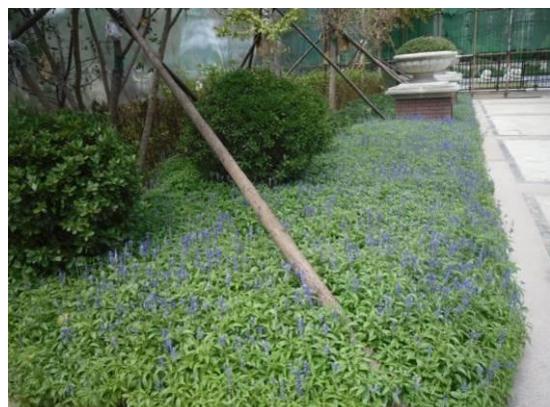
图4-7 11#-16#商品房周边块绿化（1）

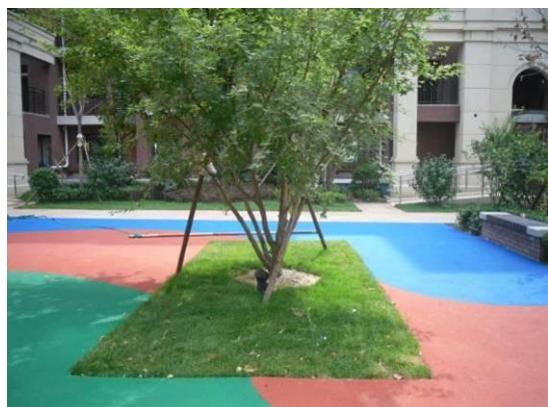
图4-8 11#-16#商品房周边块绿化（2）

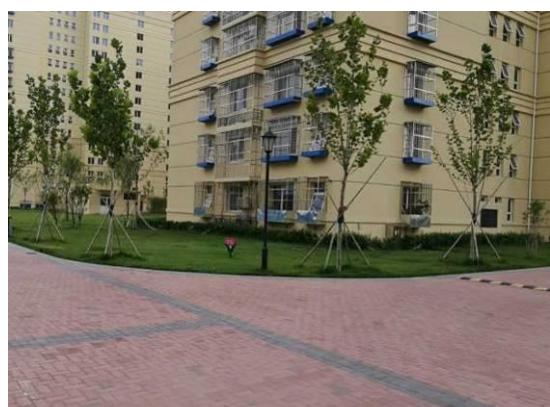
图4-9 西南地块限价房周边绿化（1）

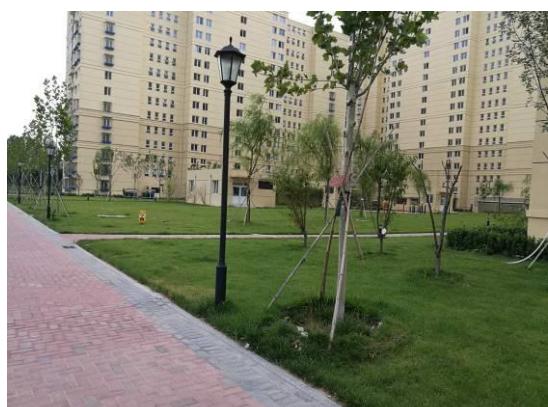
图4-10西南地块限价房周边绿化（2）

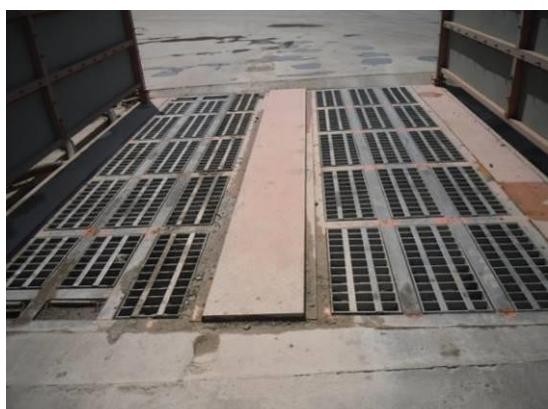
由于施工期长，施工过程中存在堆放的土方和裸露地表情况，为了减少降雨和大风天气引起的水土流失和风蚀现象，施工单位采用临时堆土密目网苫盖对堆土和裸露地表进行覆盖；项目施工出入口建设 4 座洗车槽，减少了施工过程对周边环境的影响；项目区修建了临时排水沟，场内排水散排至周边低洼处进行自然下渗。

图4-11 施工出入口清洗凹槽

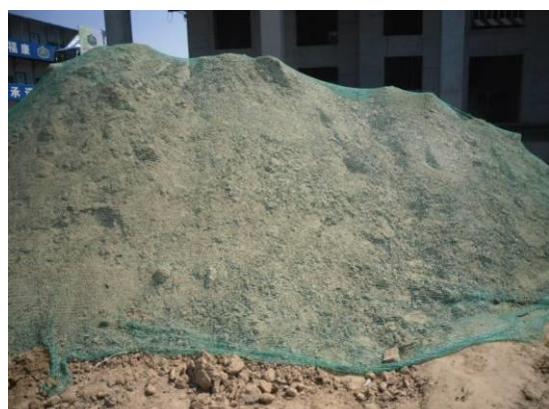
图4-12 管线开挖临时堆土密目网苫盖

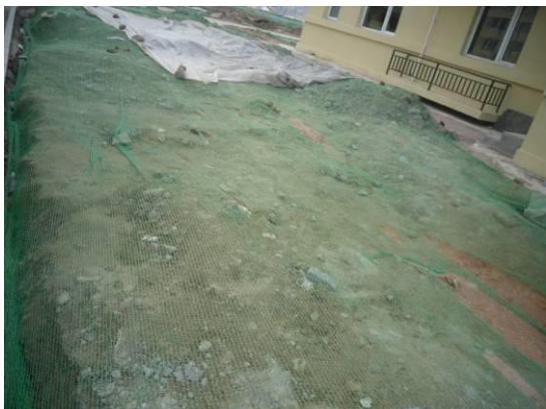
图4-13 绿化工程防治区密目网苫盖

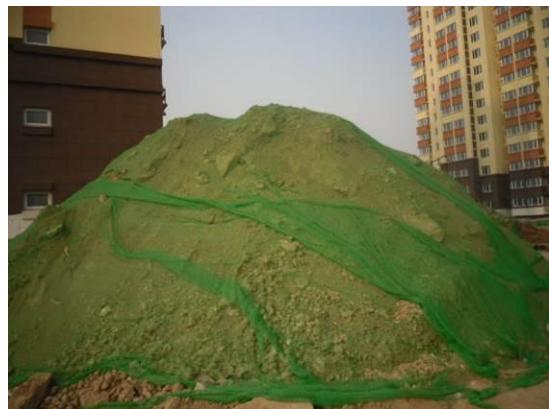
图4-14 施工临建区临时堆土密目网苫盖

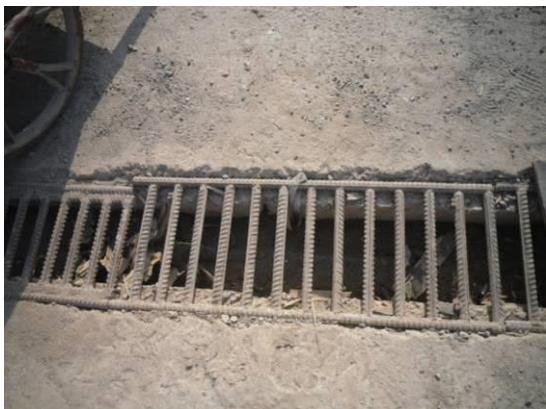
图4-15 临时排水沟

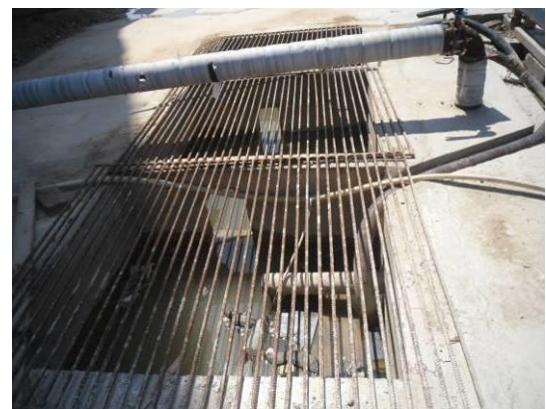
图4-16 临时沉砂池

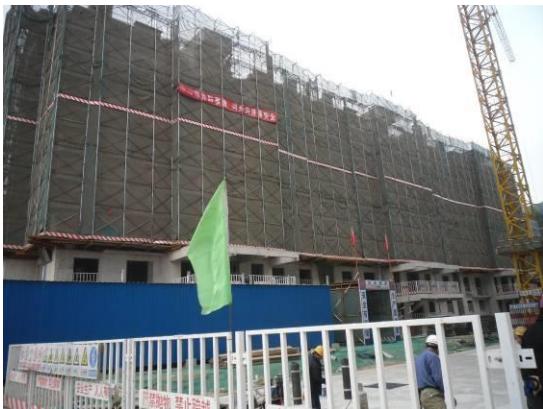
图 1 东北地块建筑物结构施工 1 (2015.3)

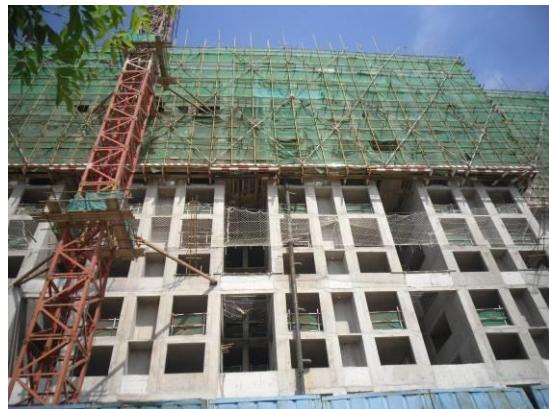
图 2 西南地块建筑物结构施工 2 (2015.3)

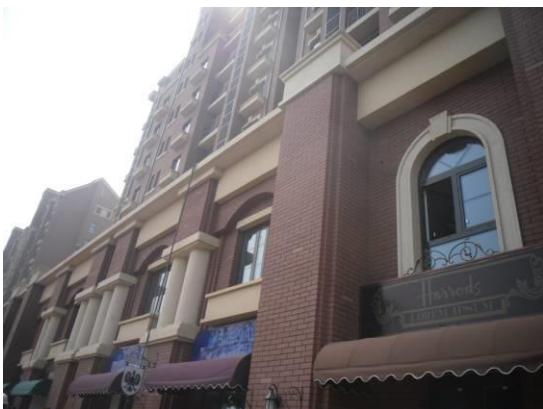
图 3 东北地块建筑物建设完毕 1 (2015.12)

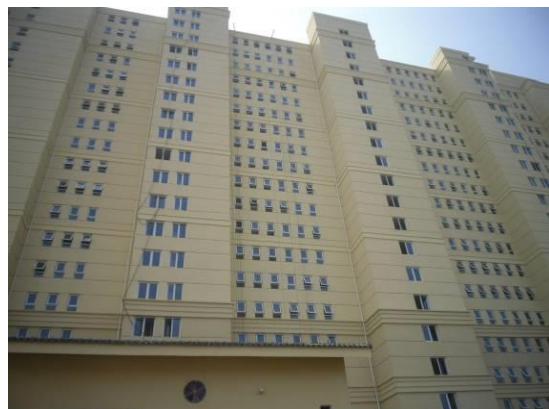
图 4 西南地块建筑物建设完毕 2 (2016.9)

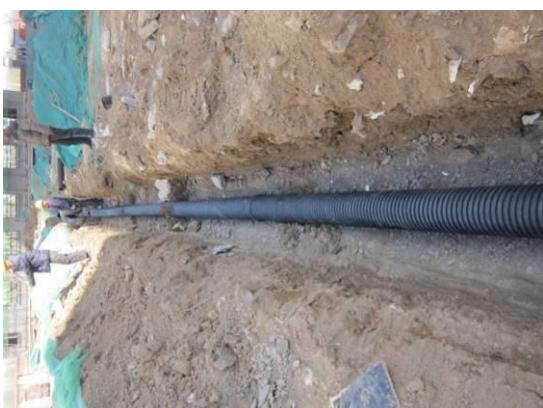
图 5 管槽开挖施工 (2016.9)

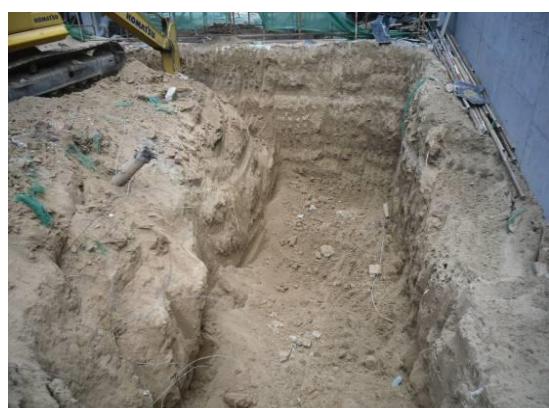
图 6 管槽开挖施工 (2016.9)

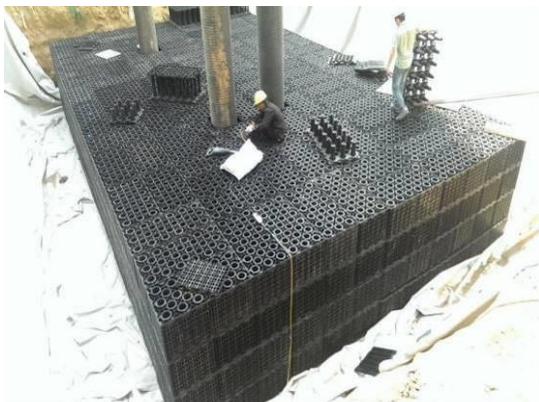
图 7 东北地块蓄水池建设情况 1 (2016.5)

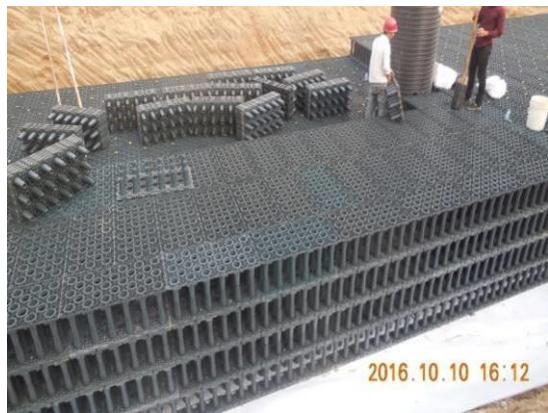
图 8 西南地块蓄水池建设情况 2 (2016.10)

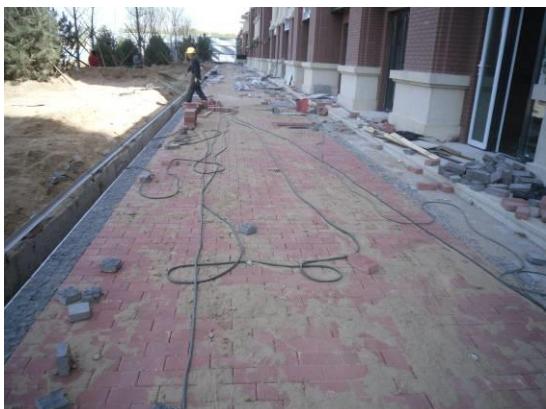
图 9 东北地块透水砖铺装 (2016.5)

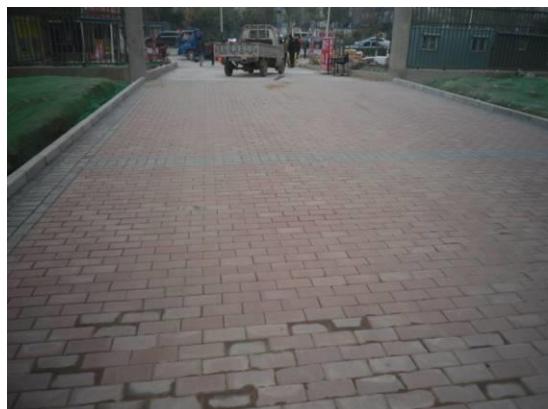
图 10 西南地块透水砖铺装 (2017.3)

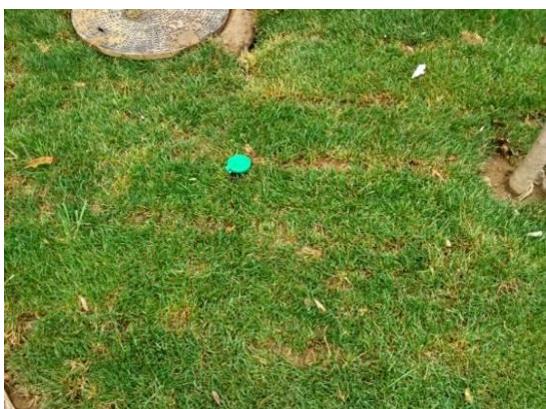
图 11 节水灌溉 (2017.6)

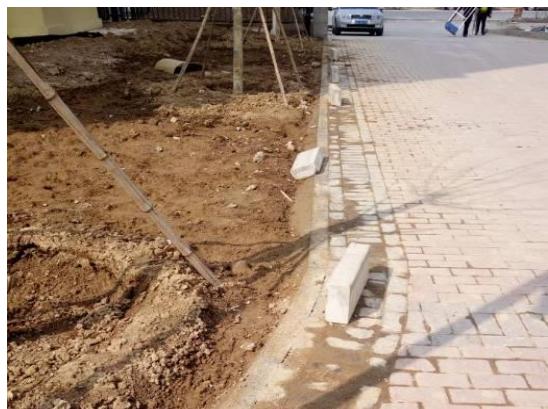
图 12 下凹式绿地整地 (2017.3)

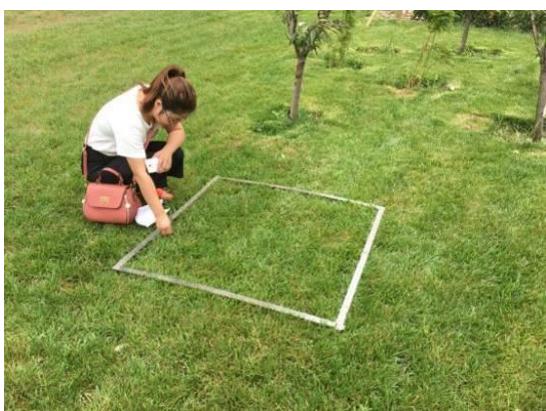
图 13 植被覆盖度监测 (2017.6)

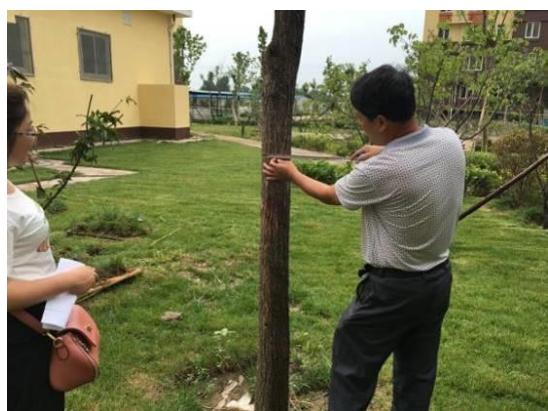
图 14 乔木胸径监测 (2017.6)

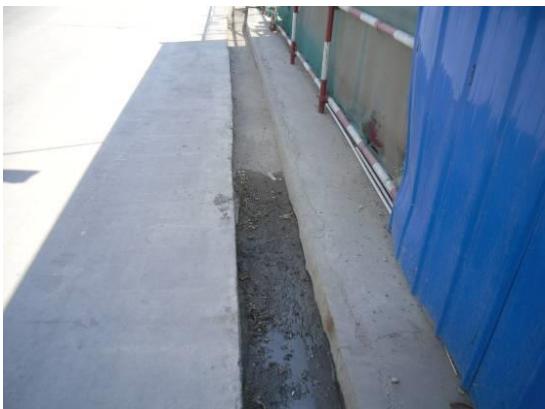
图 15 临时排水沟 (2015.3)

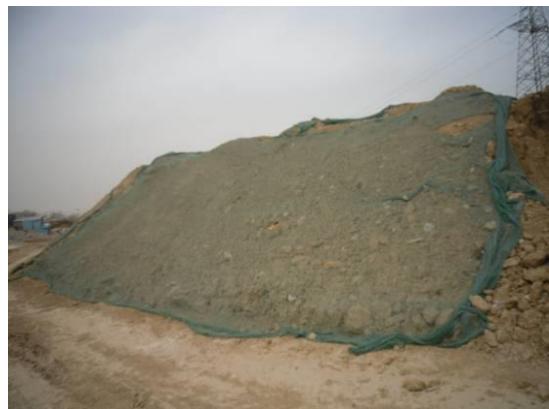
图 16 临时堆土密目网苫盖 (2015.3)

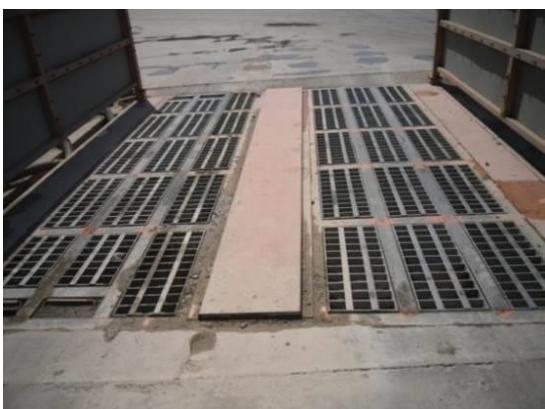
图 17 施工出入口清洗凹槽 (2015.3)

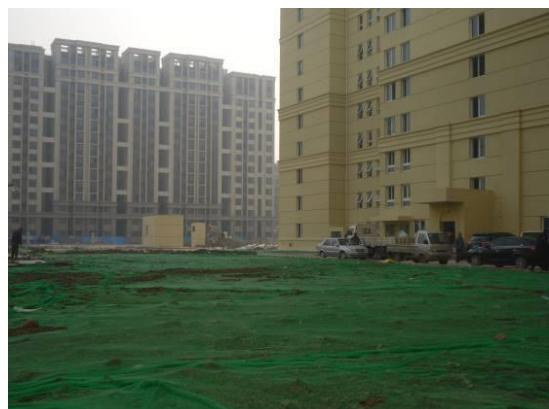
图 18 裸露地面密目网苫盖 (2016.12)
