生产建设项目水土保持方案 验收报告核定书

项目名称 北京重要地表水源区生态建设龙潭沟网
防洪及生态治理工程

项目名称：北京重要地表水源区生态建设龙潭沟河防洪及生态治理工程

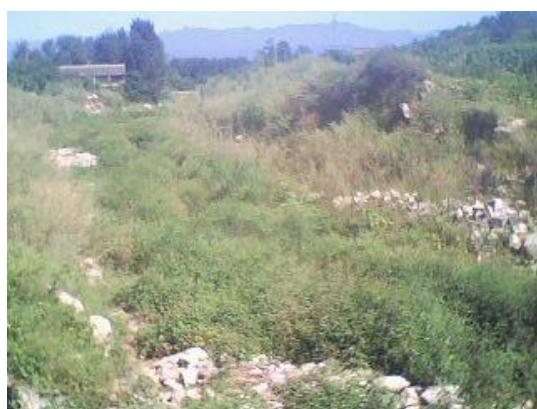
图2 项目区植被恢复（1）

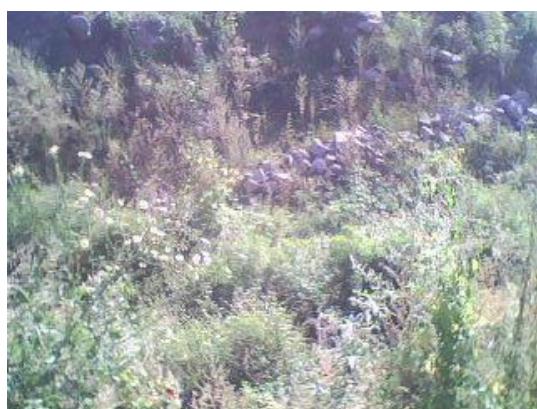
图3 项目区植被恢复（2）

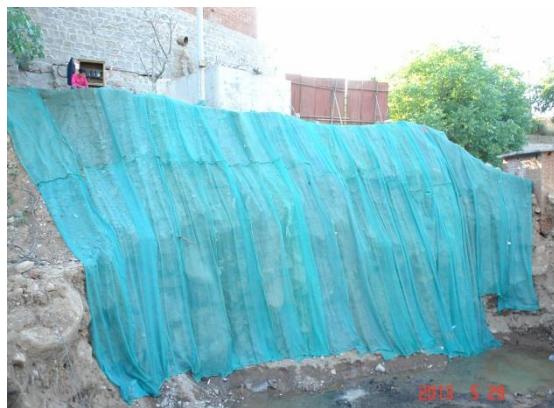
图4 防尘网苫盖（一）

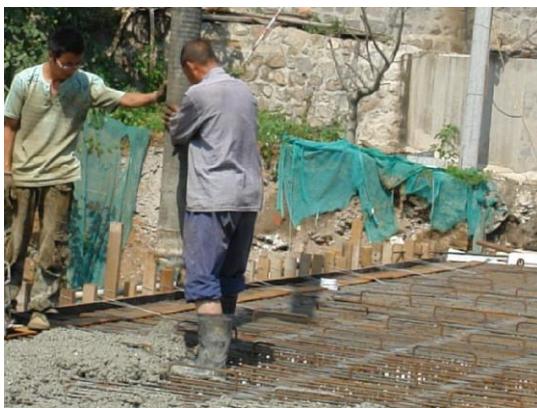
图5 防尘网苫盖（二）
