# 平谷区再生水厂二期及再生水利用工程 水土保持设施验收报告

编制单位：北京林森生态环境技术有限公司

2018年6月

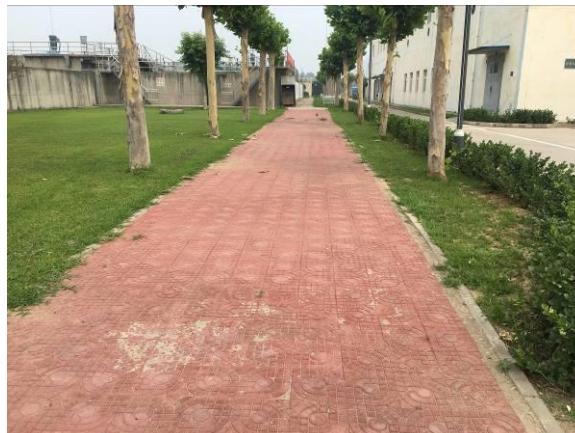
图 3-1 透水砖铺装

完成透水砖铺装  $4051\text{m}^2$ 、集雨管道 300m、下凹式整地  $500\text{m}^2$ 。

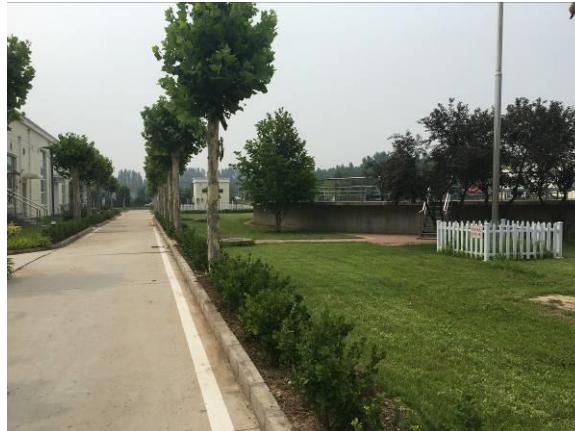
图 3-3 项目区绿化

完成园林绿化  $4700\text{m}^2$ 。

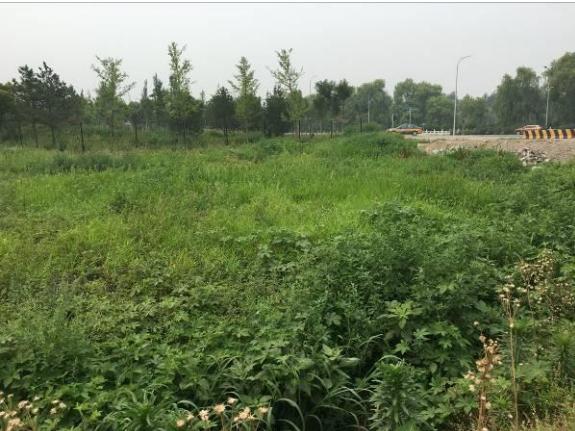
图 3-4 植被恢复

完成植被恢复  $19.07\text{hm}^2$ 。
