平谷新城夏各庄再生水厂及配套管线工程

水土保持设施验收报告

编制单位：北京林森生态环境技术有限公司

2018年6月

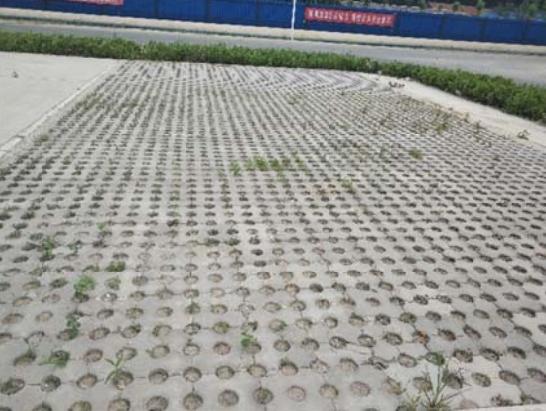
| 植草砖铺装 | 透水砖铺装 |

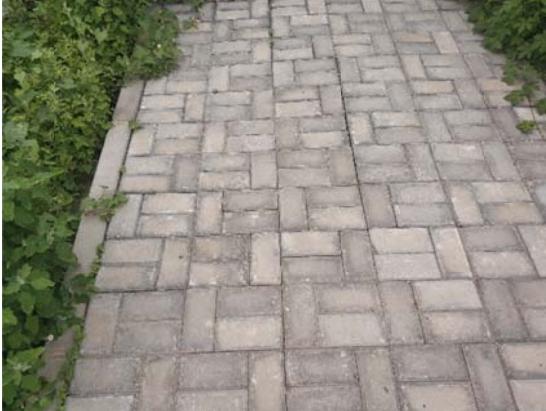
评估组对项目内的透水砖铺装进行了现场观察、量测，评估组认为透水砖外观整齐，基本没有质量缺陷。工程措施总体质量合格。
