长城精品奥特莱斯项目

水土保持监测总结报告

建设单位：北京八达岭精奥莱商业有限公司
监测单位：北京林森生态环境技术有限公司

2018年5月

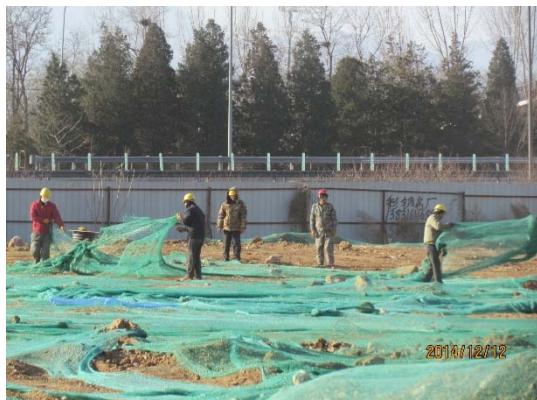
图 2-3 防尘网覆盖（一）

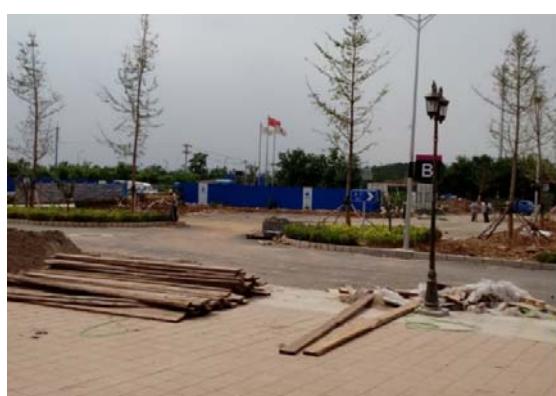
图 2-4 透水砖铺装

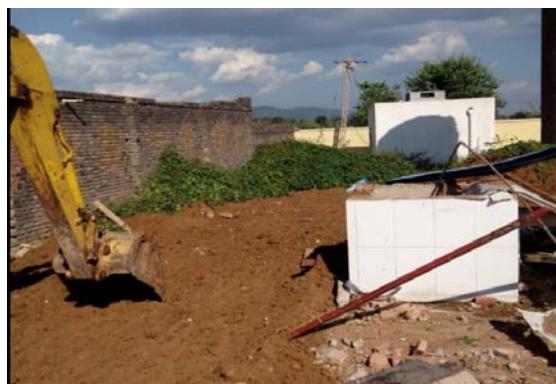
图 2-4 绿化土地整治

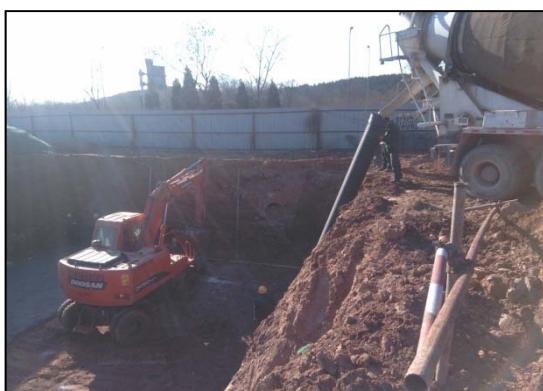
为了提供项目区雨洪利用率，建设单位在项目区内修建了 3 座 300m^3 的集雨池，用于收集项目区雨水，待汛期降雨发生时，集雨池作为雨水调蓄设施，集雨池积满雨水后多余的雨水经溢流口排入市政管道，集雨池集蓄的雨水还可以用作绿地的浇灌用水。

图 4-1 集雨池基槽开挖

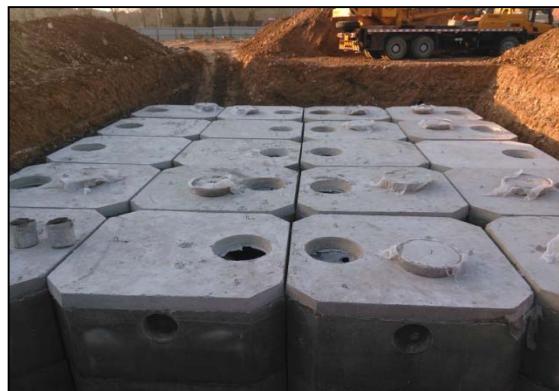
图 4-2 集雨池模块搭建

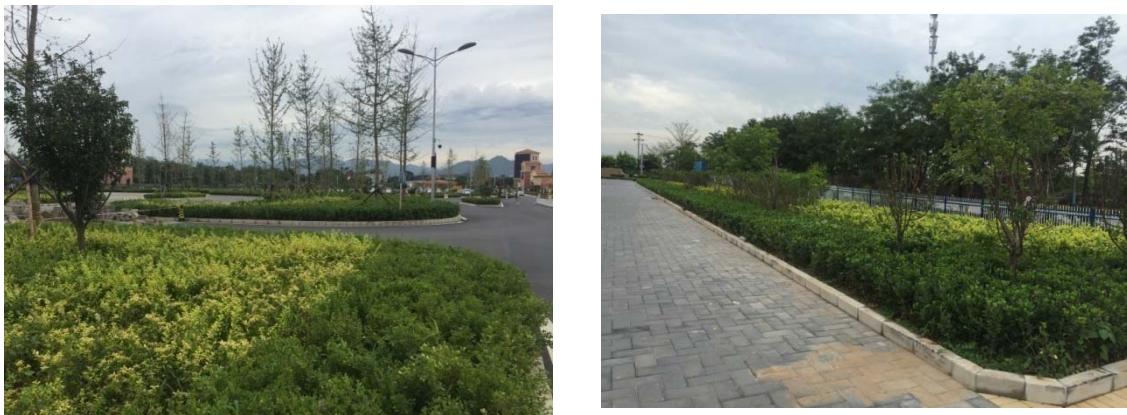
根据监测及资料分析，通过查阅建设单位、监理单位、施工单位资料，依据水土保持方案要求，比较全面的完成了植物措施。林草覆盖率为 25%，林草植被恢复率为 97%，综合指标达到设计确定的目标。同时通过植物措施实施，有效增加了项目区植被覆盖，也改善了项目区景观效果。

图 4-5 乔灌草绿化

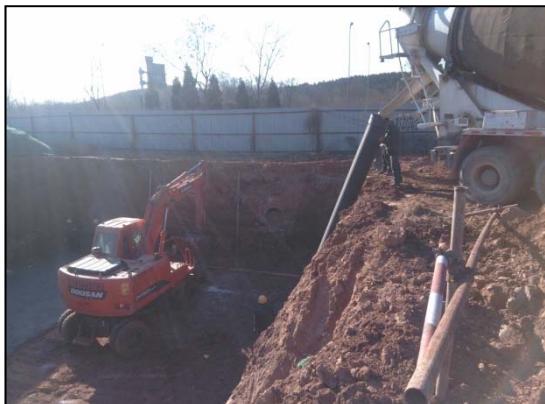
图 1 集雨池基槽开挖

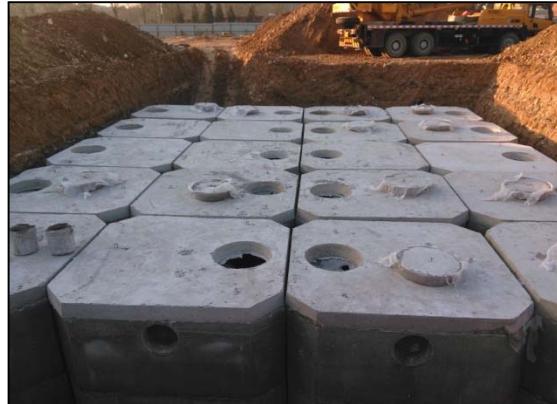
图 2 集雨池模块搭建

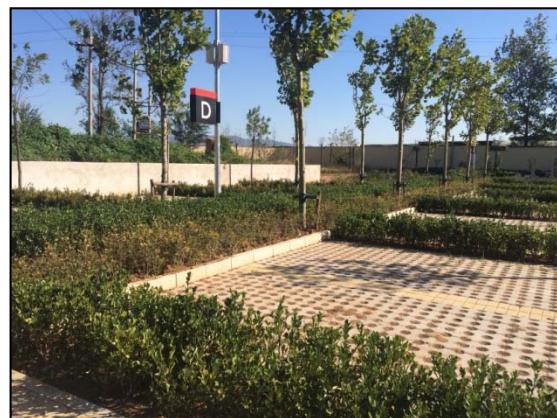
图 4 植草砖铺装

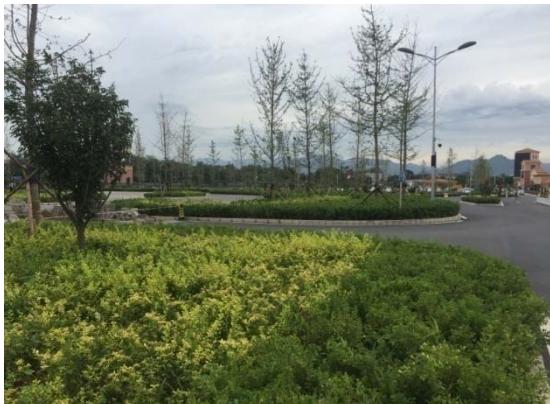
图 5 乔灌草绿化
