北京市房山区房山线理工大学站 3 号地及 5 号地  
局部地块居住项目

# 水土保持监测总结报告

建设单位：北京金地惠达房地产开发有限公司  
监测单位：北京林森生态环境技术有限公司

2018 年 8 月

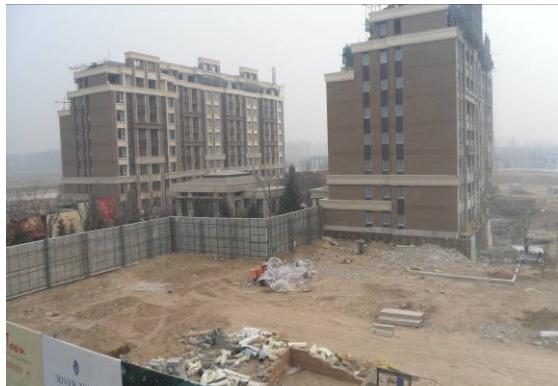
3#楼和 5 号楼已经封顶

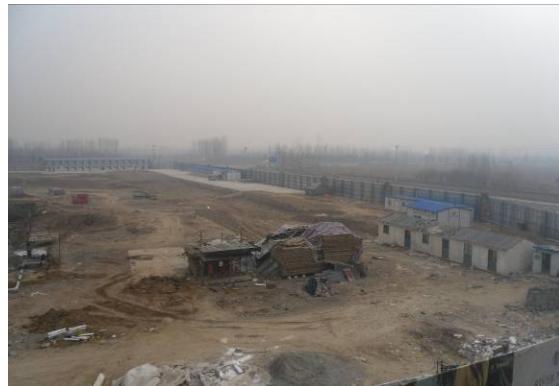
10-04-18 地块内施工临建现状

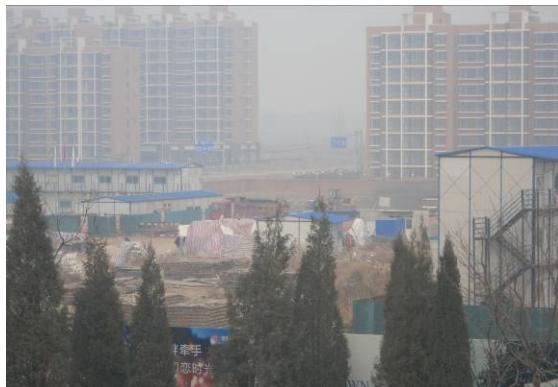
10-04-17 地块现状

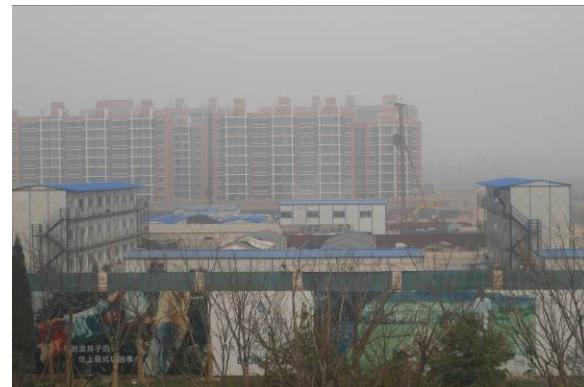
10-04-17 地块现状

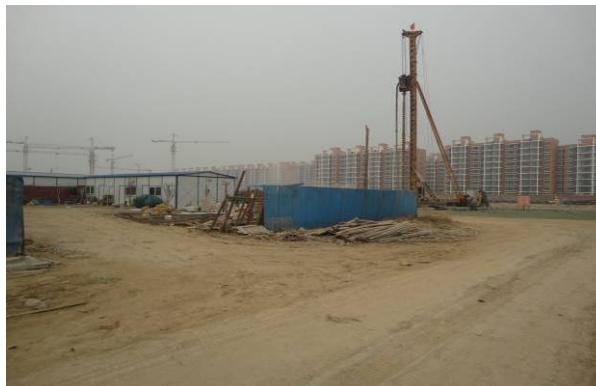
10-04-15 地块现状为施工临建场地

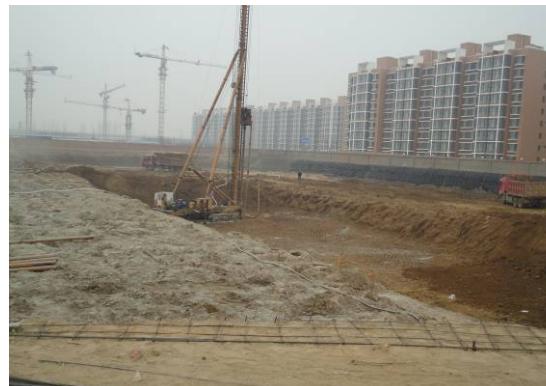
10-04-11 地块正在进行地下车库土方工程

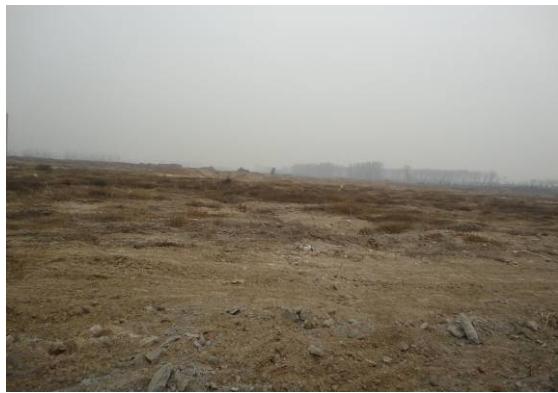
10-04-13 地块暂未开工建设

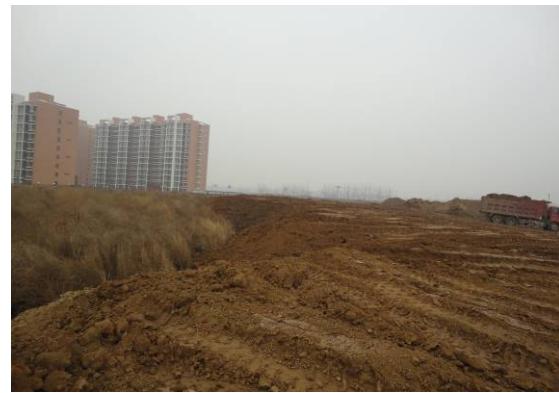
10-04-09 地块正在进行场地平整

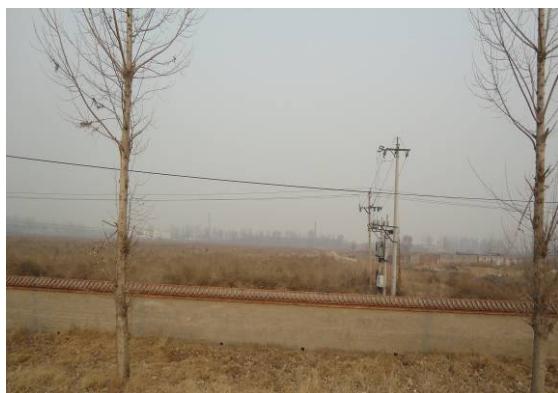
10-02-12 地块暂未，场地内为扰动

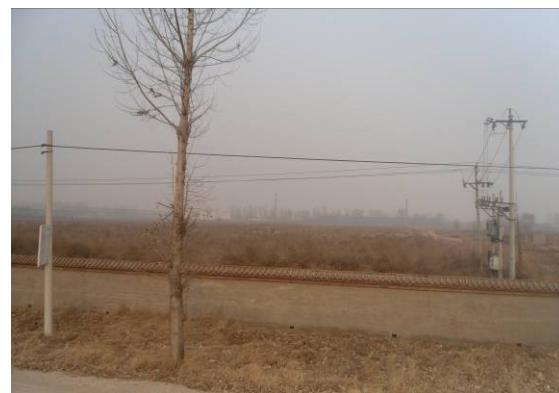
10-02-08 地块暂未，场地内为扰动

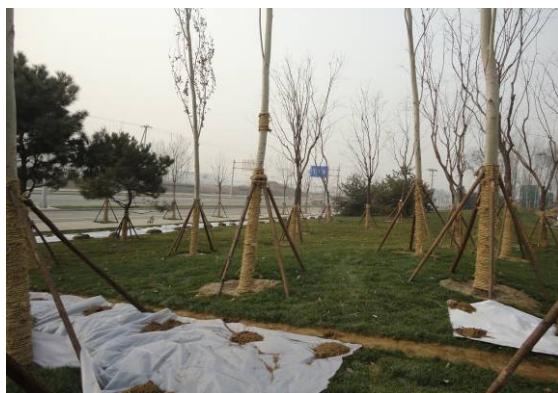
10-04-17 地块代征绿地西侧绿化

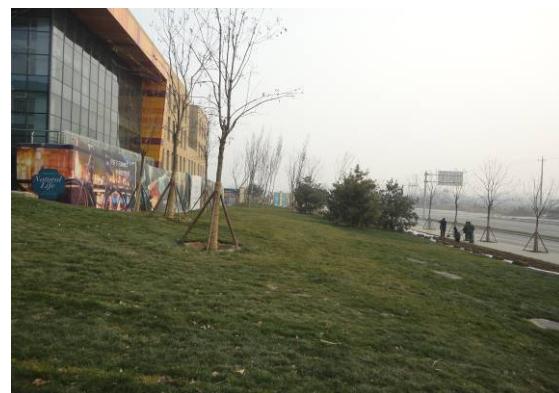
10-04-17 地块代征绿地南侧绿化

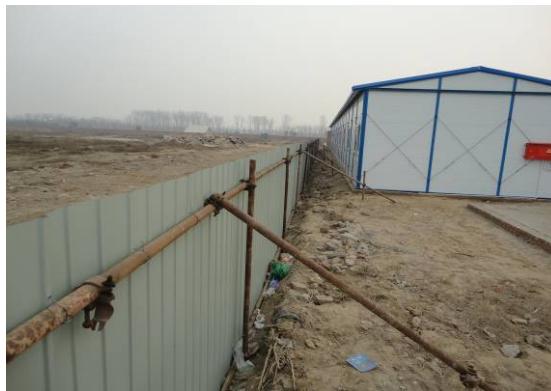
10-04-18 地块北侧施工场地周围彩钢板拦挡

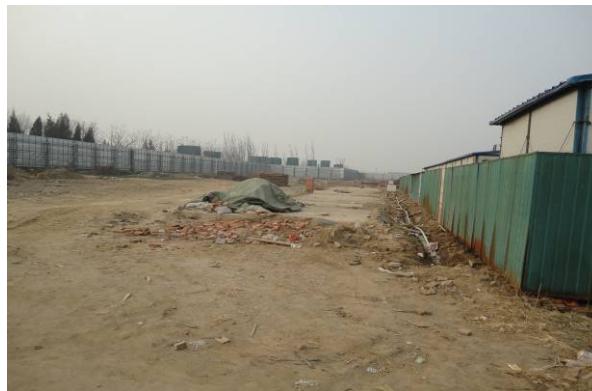
10-04-17 地块及 10-04-15 地块施工场地四周彩钢板拦挡

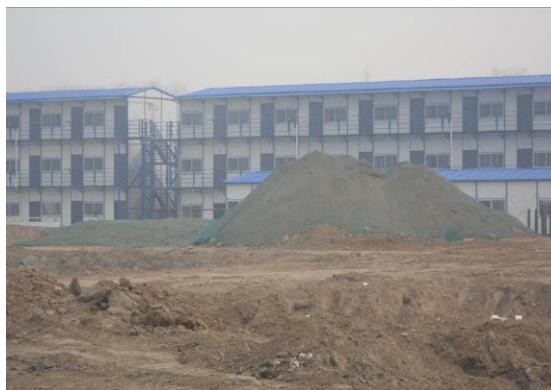
10-04-18 地块临时堆土纤维网覆盖

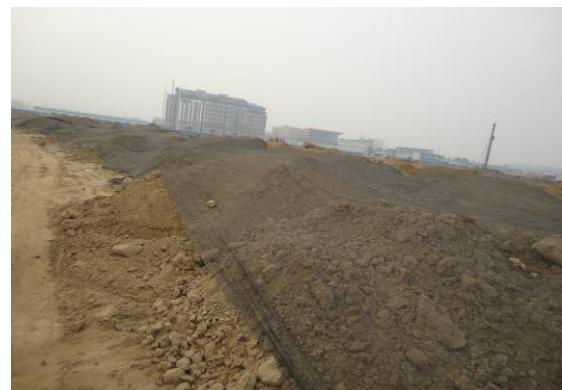
10-04-09 地块临时堆土纤维网覆盖

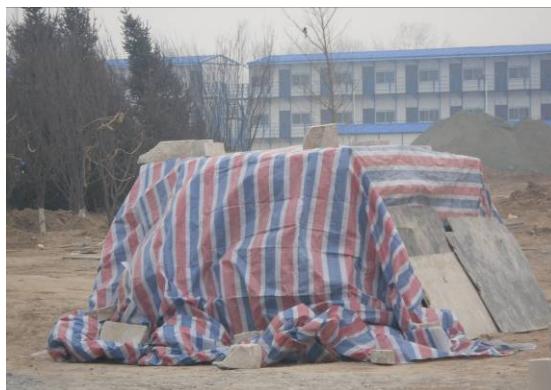
10-04-18 地块临时堆料编制彩条布覆盖

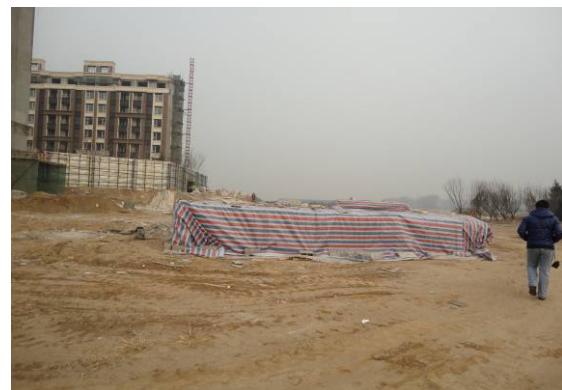
10-04-17 地块及 10-04-15 地块彩条布覆盖

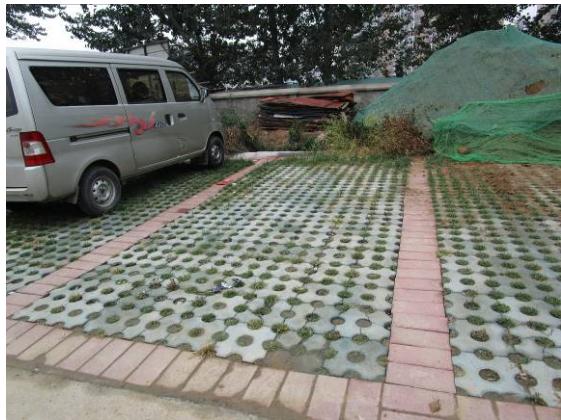
临时排水沟

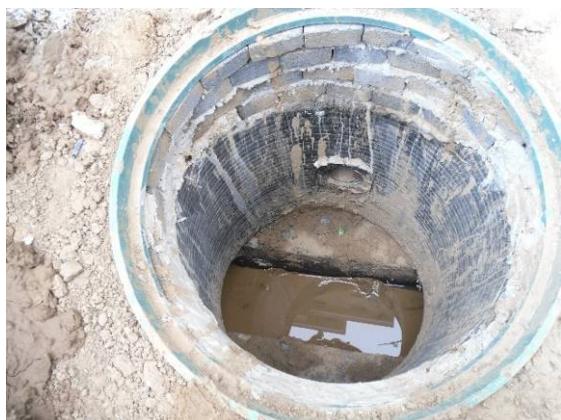
排水井

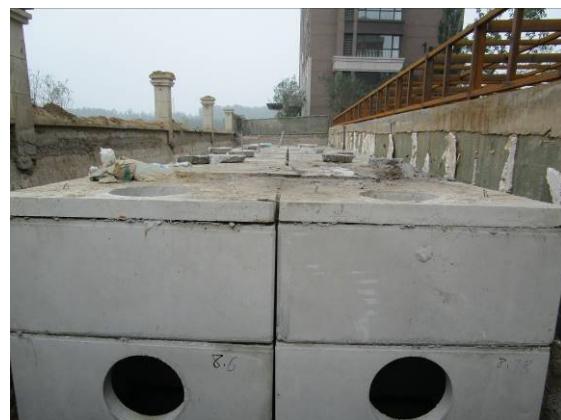
模块化蓄水池

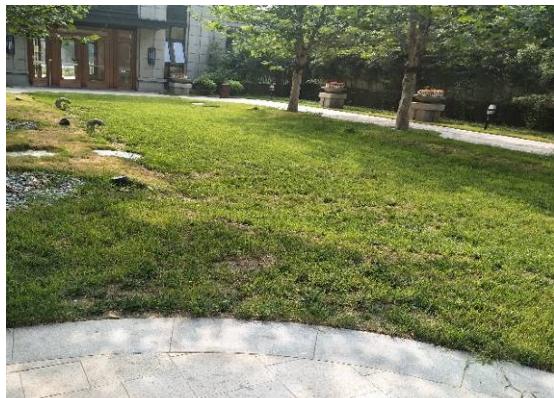
下凹式绿地（集雨式绿地）

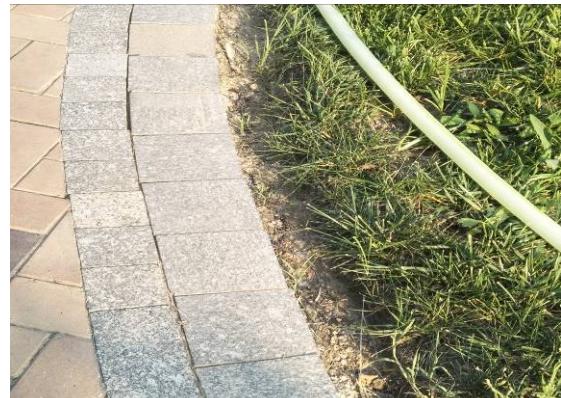
节水灌溉系统

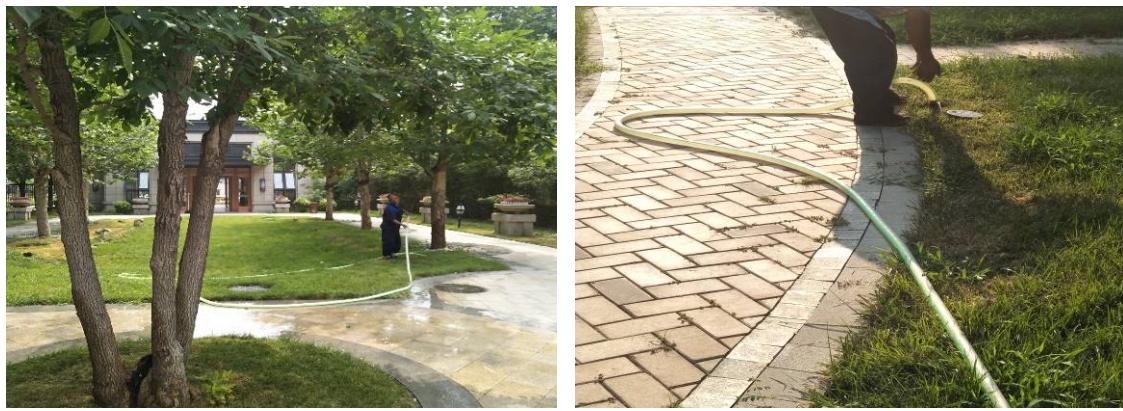
节水灌溉系统

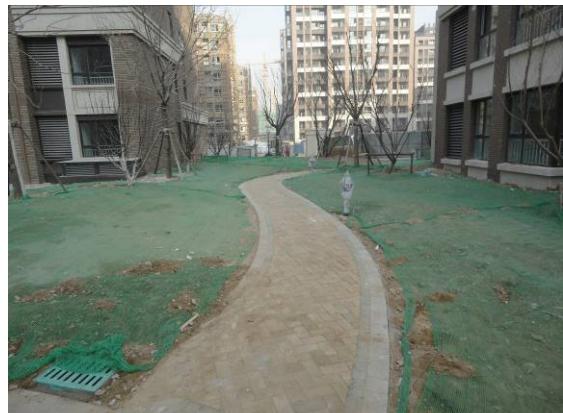
纤维网苫盖措施

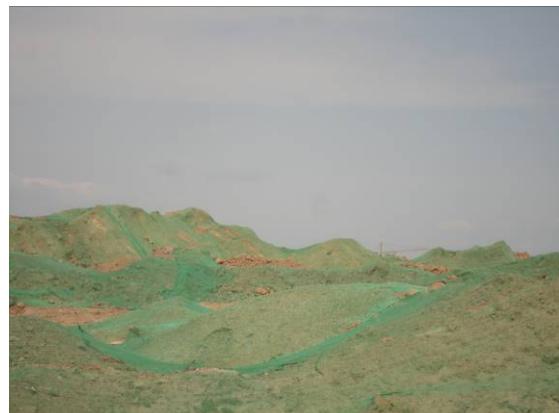
临时堆土场苫盖

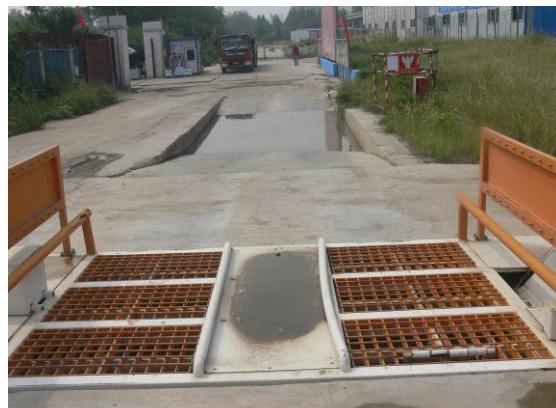
洗车槽

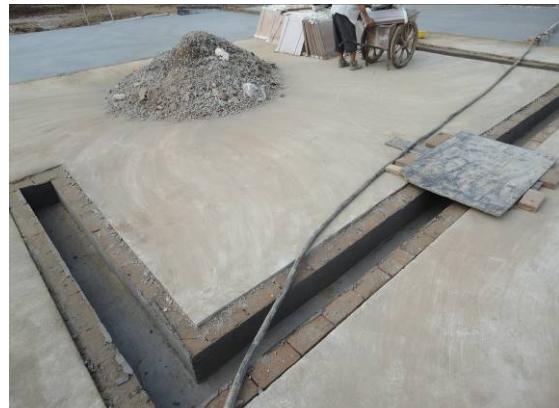
砖砌临时排水沟

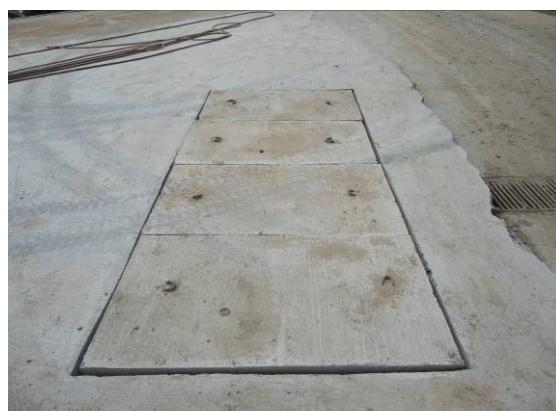
道路临时沉沙池

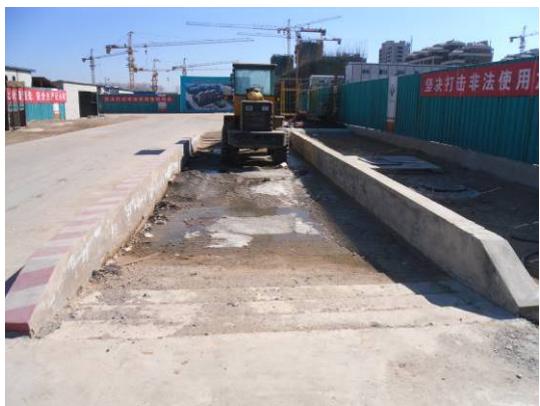
洗车槽

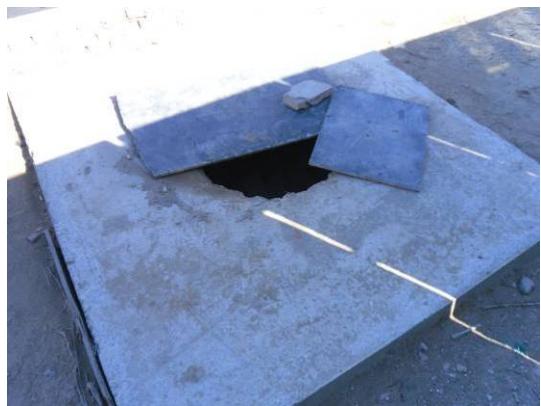
洗车槽一侧的沉沙池

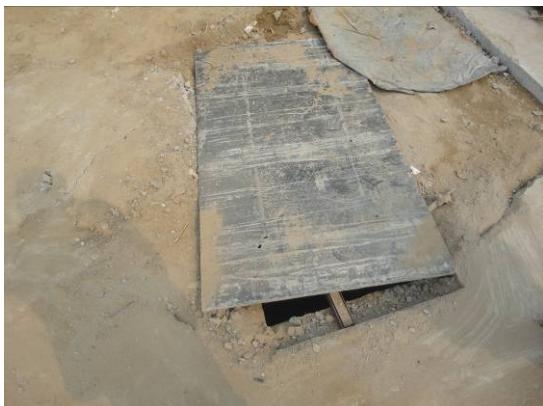
洗车槽一侧沉沙池

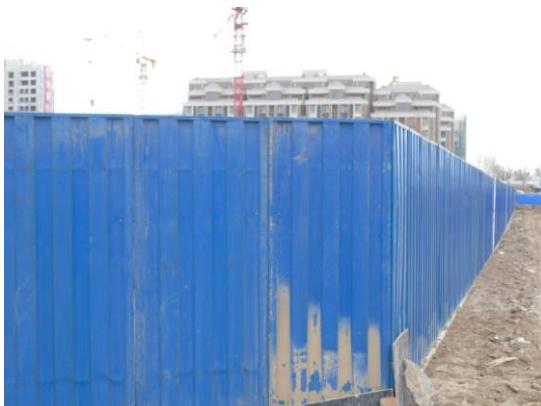
彩钢板拦挡措施

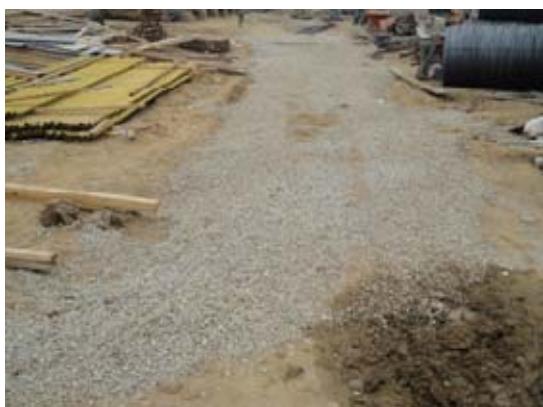
临时施工道路碎石覆盖

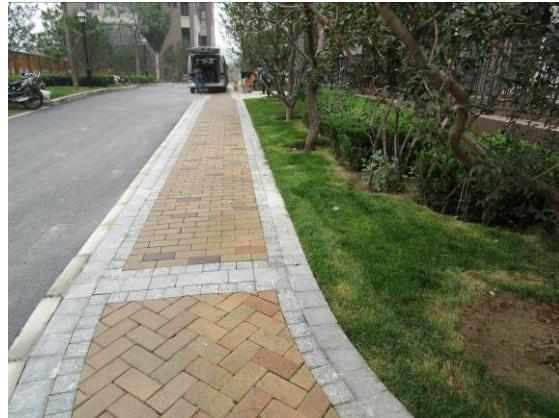
步行道透水砖铺装

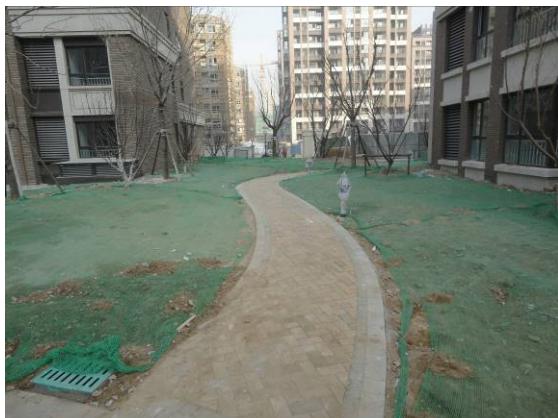
纤维网苫盖措施

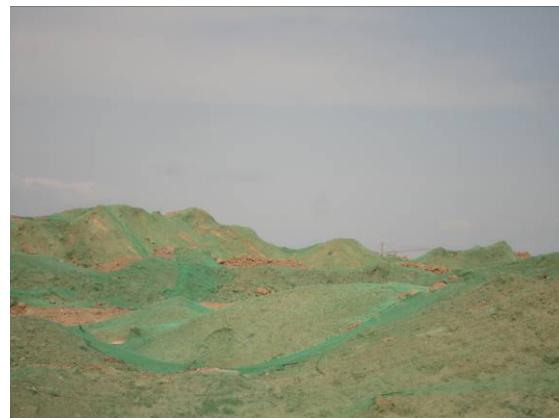
临时堆土场苫盖

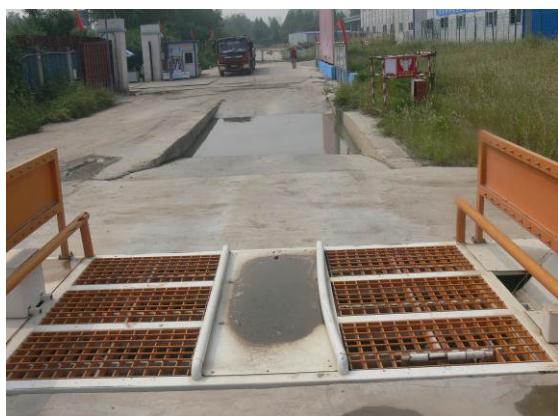
洗车槽

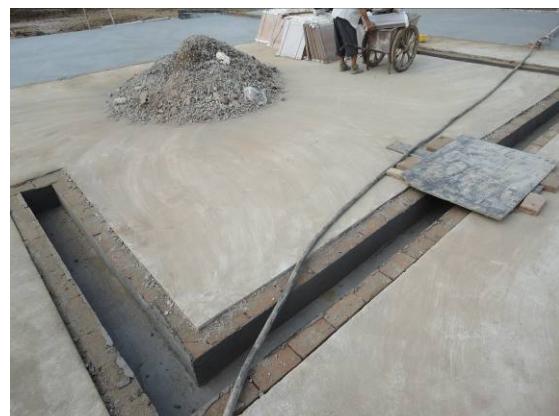
砖砌临时排水沟

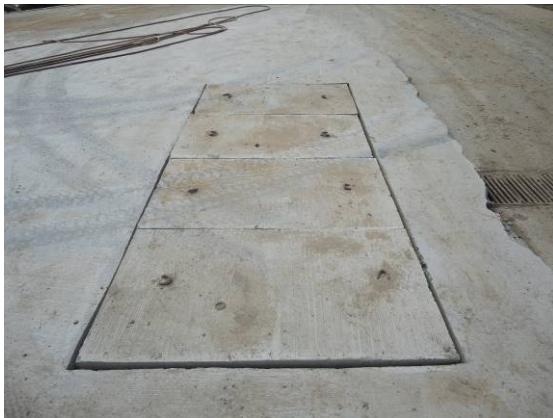
道路临时沉沙池

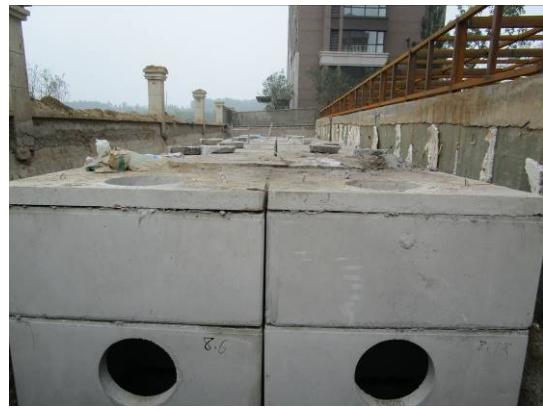
模块化蓄水池

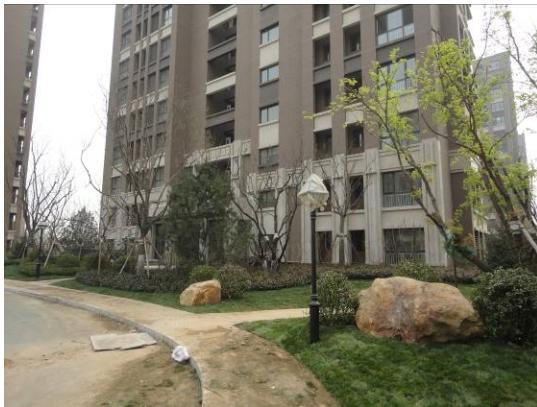
10-04-13 地块建筑物 (2014.5)

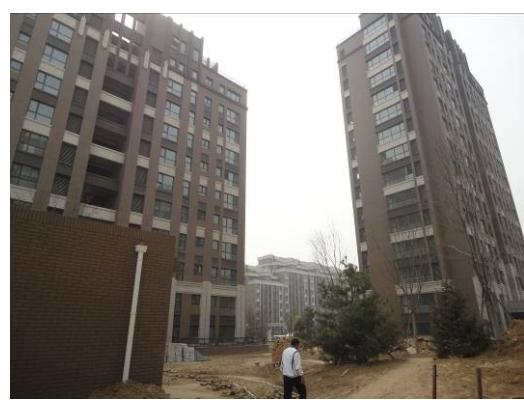
10-04-09 地块建筑物 (2014.3)

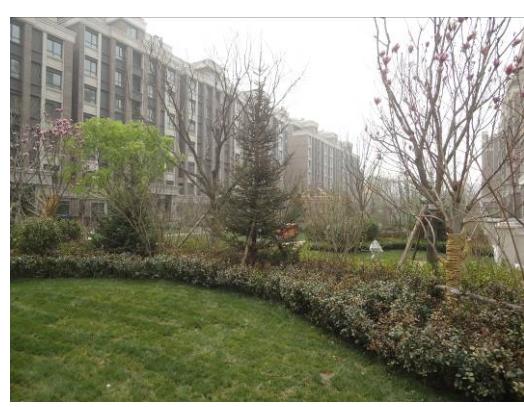
10-04-18 地块建筑物 (2014.6)

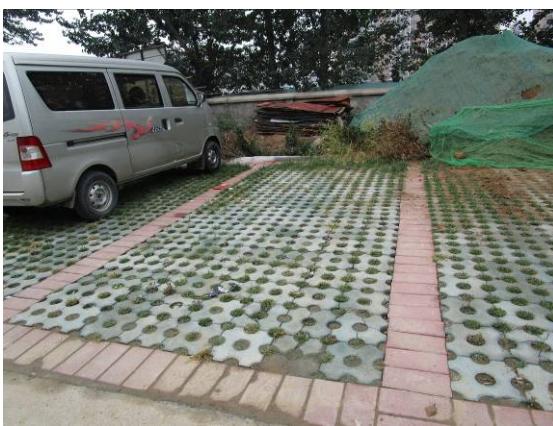
项目区内道路路面硬化 (2014.3)

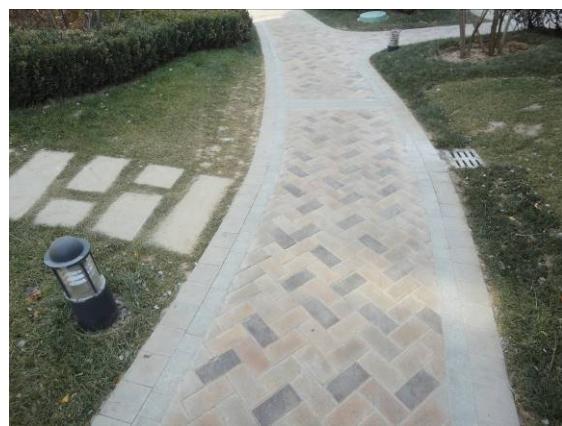
项目区内道路路面硬化 (2014.3)
