平谷新城夏各庄再生水厂及配套管线工程 水土保持设施验收报告

项目名称：平谷新城夏各庄再生水厂及配套管线工程

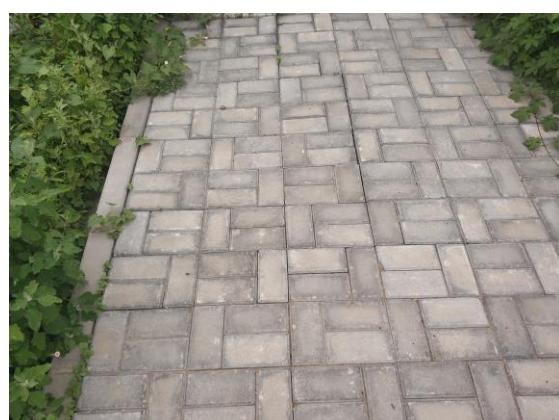
图 3-1 透水砖铺装

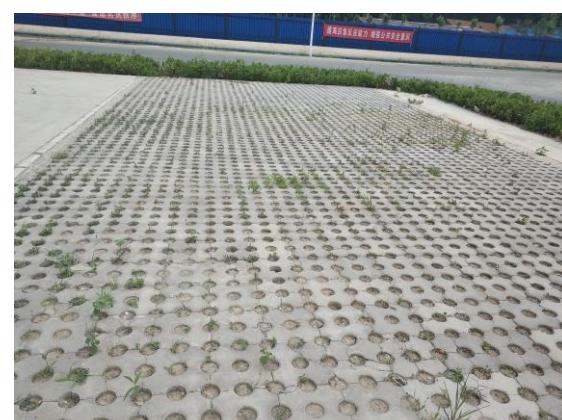
图 3-2 嵌草砖铺装

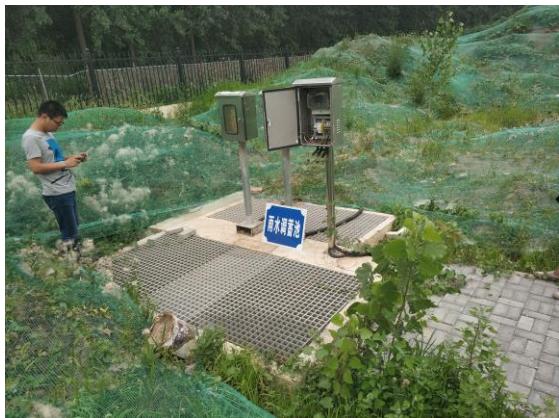
图 3-3 蓄水池

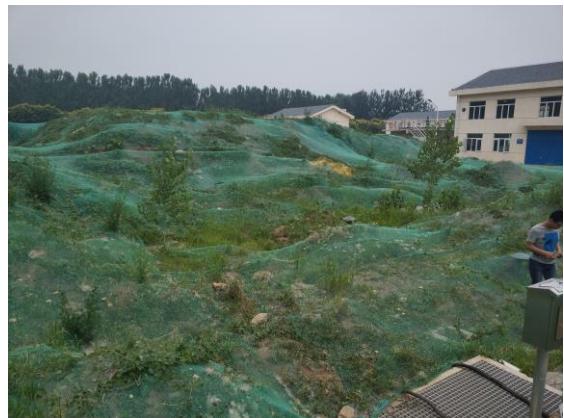
图 3-4 密目网苫盖

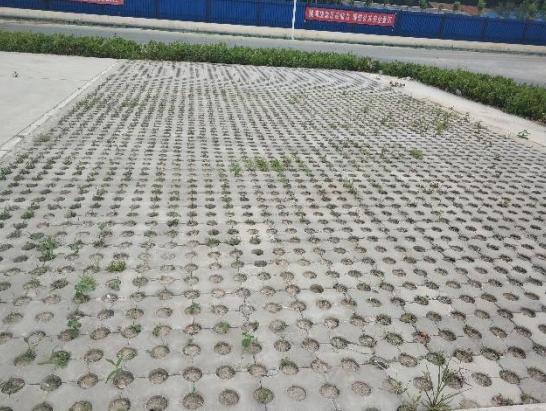
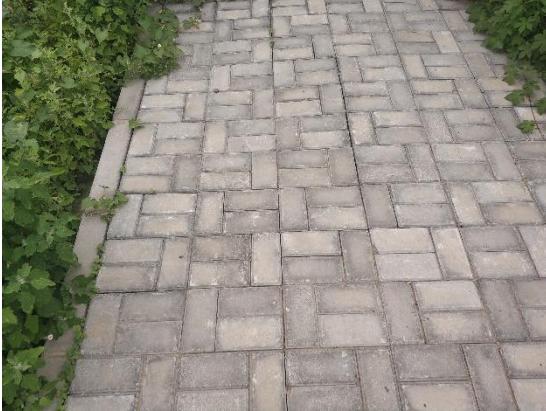
植草砖铺装	透水砖铺装

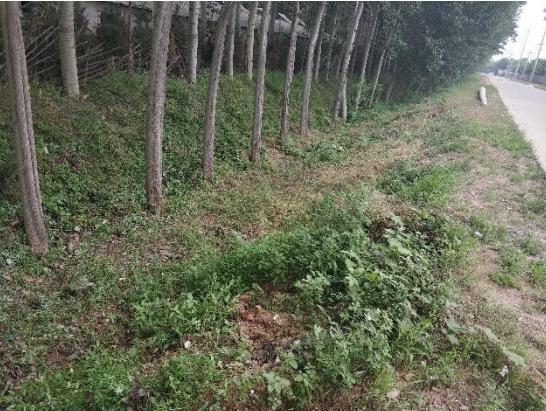
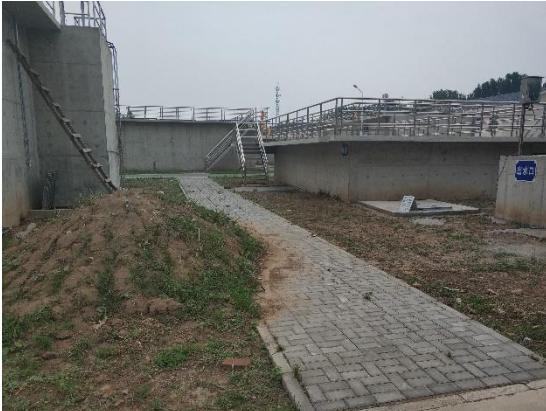
场外管线绿化	透水砖铺装及绿化

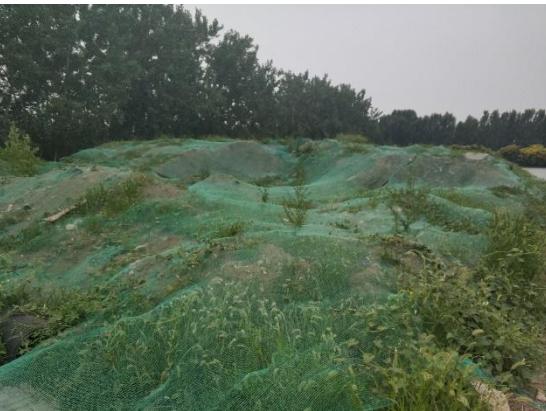
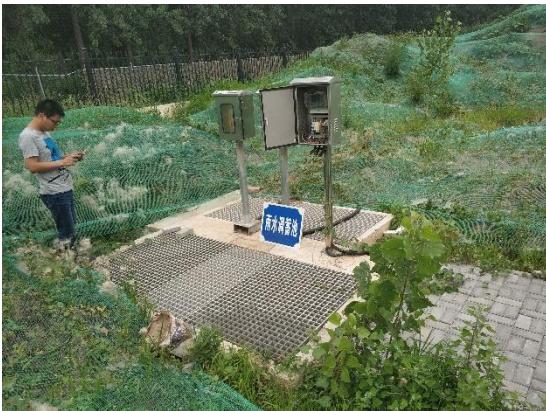
密目网苫盖	蓄水池
